Os suportes para ar-condicionado dos edifícios: Desafios de uma cidade sustentável

Air-conditioning supports for buildings: Challenges for a sustainable city

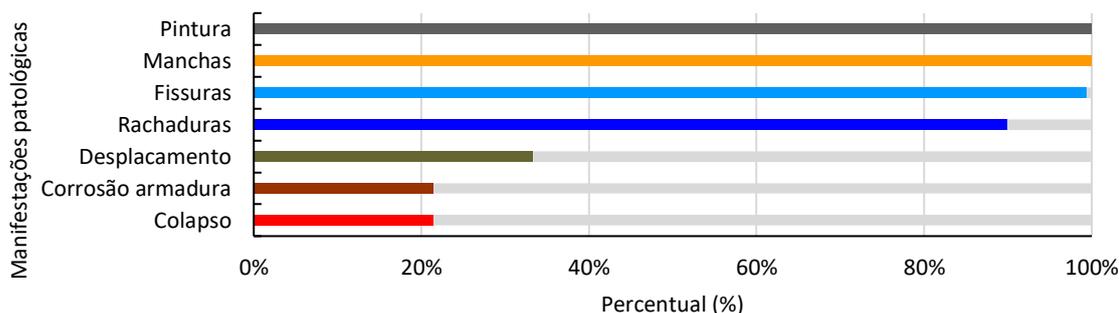
Figura 6 – As manifestações patológicas dos suportes de concreto armado

Após apontar as manifestações patológicas dos suportes de concreto armado, foi possível identificar a deterioração da pintura e a presença de manchas em 100% dos suportes de concreto, seguidos por fissuras superficiais em quase a totalidade de 99% e rachaduras com 90%. Seguindo para as manifestações com maior deterioração, segue-se o deslocamento do concreto com 33%, seguidos por corrosão da armadura exposta 21% e por último com 21% o estado de colapso parcial nos quais partes da estrutura encontram-se ausentes, demonstrado na Figura 6.

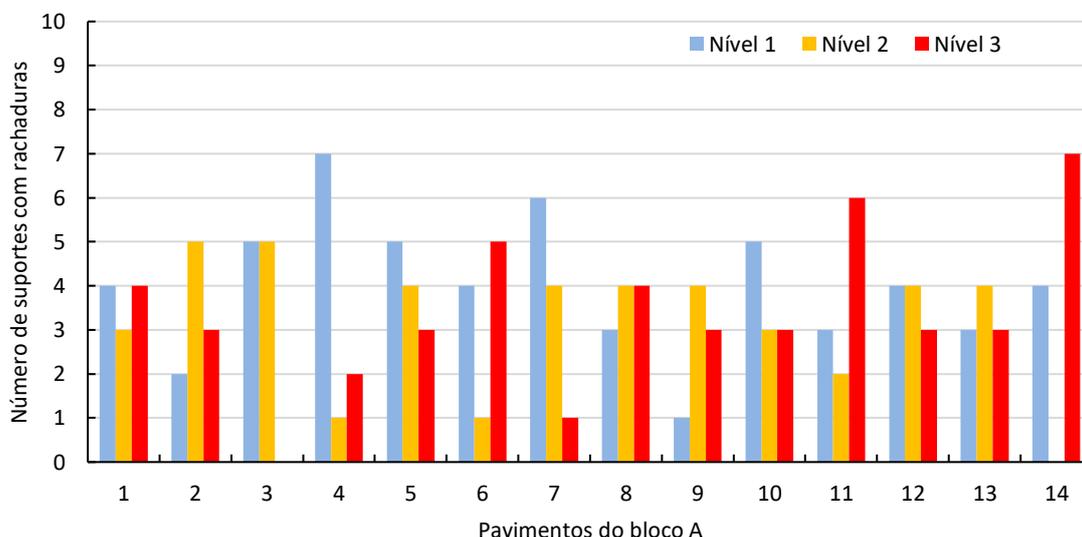
Figura 7 – Classificação das rachaduras por nível de deterioração no bloco A

Com essa classificação foi possível realizar uma vistoria nas imagens dos suportes para ar-condicionado da fachada e separar por pavimento, que dispõe de 12 suportes de concreto armado. Com exceção das classificadas como nível 1, as de nível 2 e nível 3 estão em situação de deterioração média a elevada. No bloco A constatou-se os suportes com deterioração mais avançado nos pavimentos elevados como o pavimento 11 e pavimento 14, quando se refere as rachaduras de nível 3, conforme Figura 7.

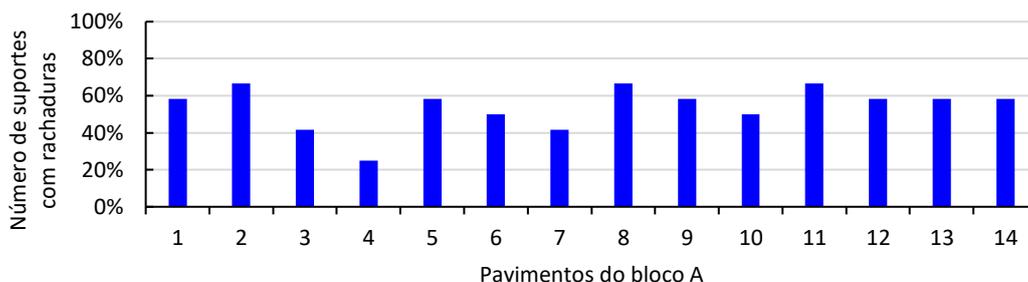
Figura 8 – Suportes deteriorados no nível 2 e 3 por pavimento

Quando os suportes na condição de nível 2 e nível 3 são somados, observa-se uma média de 54% dos suportes nesta situação, chegando a 67% em alguns pavimentos. Percebe-se que apesar de alguns suportes estarem em situação mais danificada nos pavimentos mais baixos e mais altos, a diferença quanto aos pavimentos com altura mediana não é discrepante, conforme visto na Figura 8.

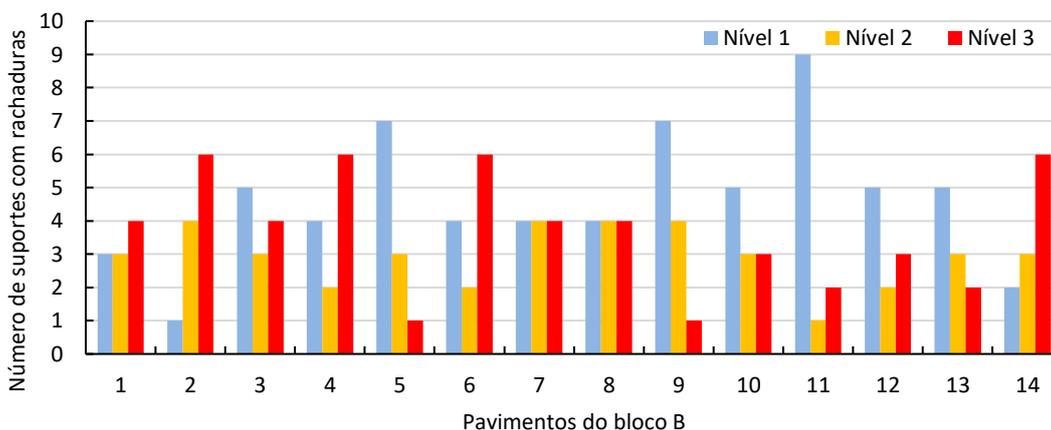
Figura 9 – Classificação das rachaduras por nível de deterioração no bloco B

Para o bloco B constatou-se os suportes com deterioração mais elevada de nível 3, nos pavimentos baixos como o pavimento 2, pavimento 4, pavimento 6 e um mais alto no pavimento 14, conforme Figura 9.

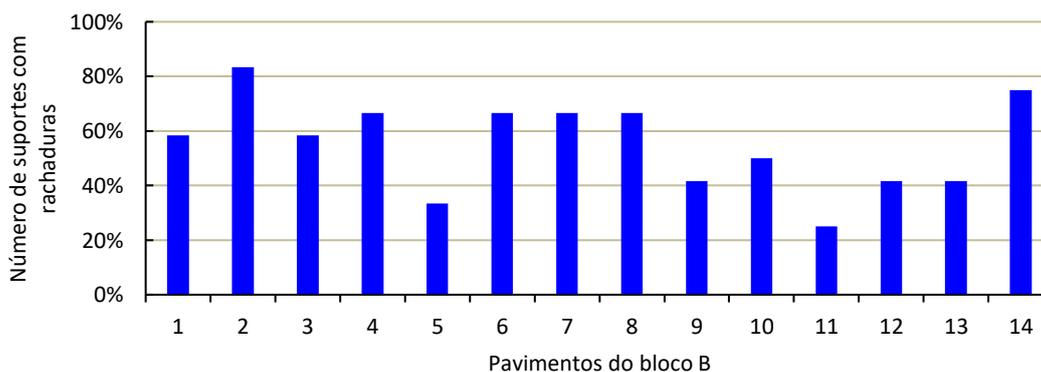
Figura 10 – Suportes deteriorados no nível 2 e 3 por pavimento

Quando os suportes na condição de nível 2 e nível 3 são somados, observa-se uma média de 55% dos suportes nesta situação, bastante similar com o bloco A, chegando ao pico de 83% no pavimento 2. No caso do bloco B percebe-se desproporção entre os pavimentos com alguns picos e quantidades inferiores entre andares próximos, conforme visto na Figura 10.

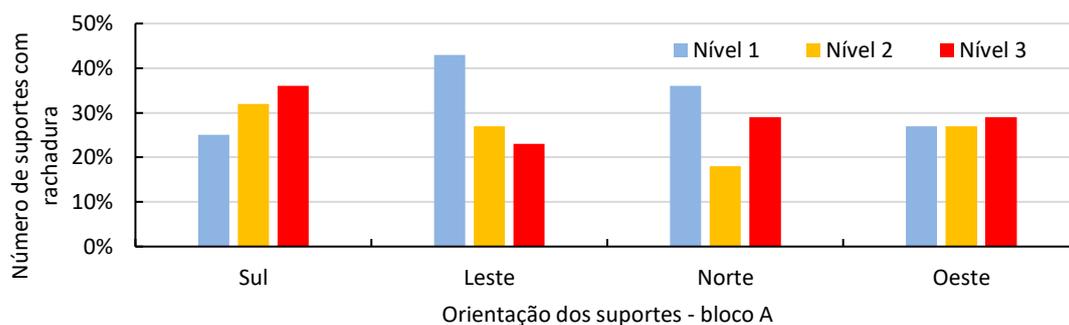
Figura 11 – Níveis de deterioração das rachaduras nos suportes de acordo com a direção dos pontos cardeais do bloco A

Uma outra análise relacionou as degradações com a orientação dos pontos cardeais, no sentido de identificar correlações com a direção dos ventos, chuvas e íons cloretos. Os suportes com rachaduras foram separados de acordo com o nível de degradação e respectivas direções sul, leste, norte e oeste e chegou-se aos resultados no bloco A de 36% dos suportes com nível 3 de deterioração no lado Sul, seguidos por 29% no Norte e Oeste e por último com 23% no Leste, vide Figura 11.

Considerando que o vento predominante está na direção Sudeste é de se esperar que as fachadas Sul e Leste tenham maior predominância de suportes de concreto armado em estado avançado de deterioração. Na fachada Sul é possível verificar essa condição, porém não é visto na fachada Leste onde possui mais suportes na condição de rachaduras de nível 1.

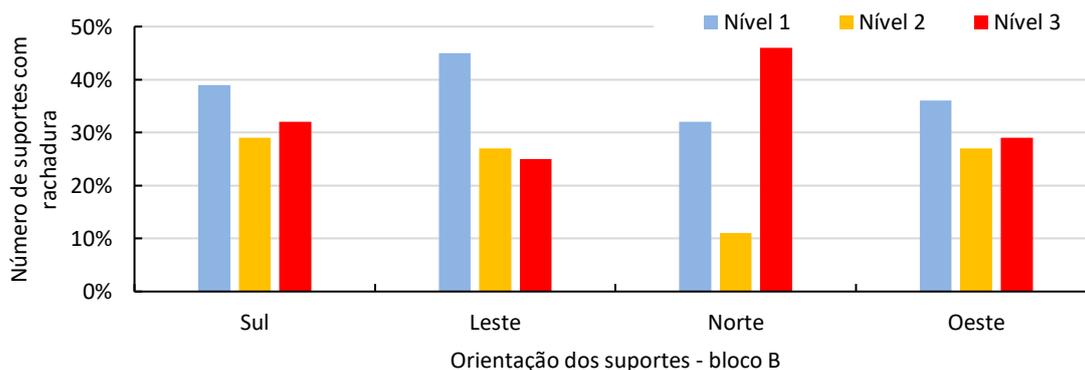
Figura 12 - Níveis de deterioração das rachaduras nos suportes de acordo com a direção dos pontos cardeais do bloco B

Para o bloco B foram constatados uma maior predominância de suportes deteriorados no nível 3 na orientação Norte com 46%, seguido por 32% no Sul, 29% no Oeste a 25% no Leste, visualizados na Figura 12.

A situação do bloco B é similar ao bloco A e o vento predominante está na direção Sudeste, onde as fachadas Sul e Leste seriam as mais afetadas pelas condições ambientais adversas, favorecendo a predominância de suportes de concreto armado em estado avançado de deterioração. Constatou-se que na fachada Norte é onde estavam os suportes com maior índice de rachaduras generalizadas, ao passo que as orientações Sul, Leste e Oeste possuíam valores próximos.

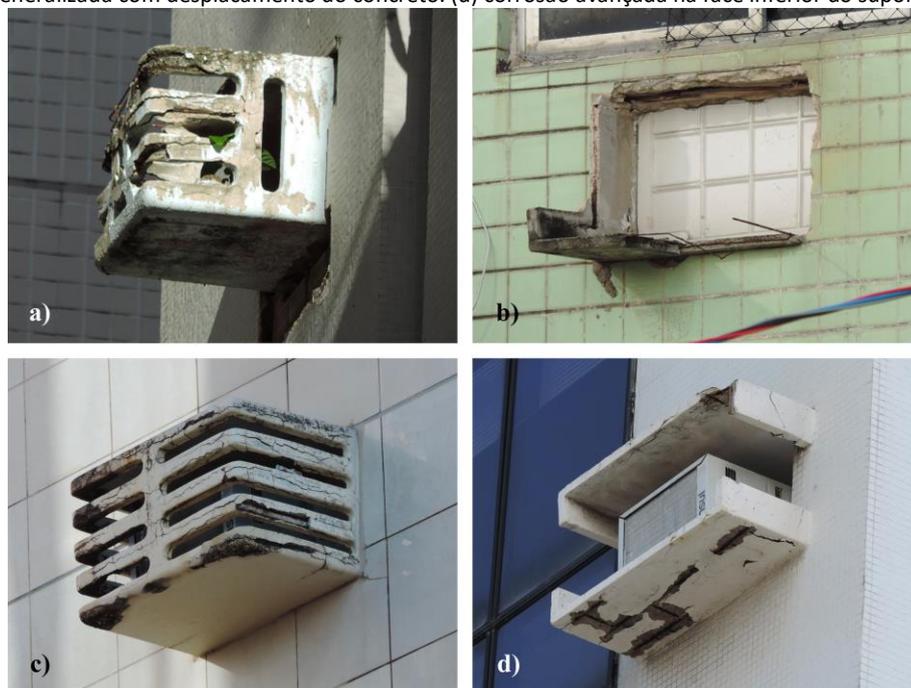
Realizaram-se vistorias nos suportes de concreto armado no bairro de Boa Viagem, região situada a poucos metros do arrebatamento das ondas do mar e que recebe influência direta do ataque por íons cloretos. É notável o desgaste dos suportes, conforme pode ser visto na Figura 13.

Figura 13 – Suportes de concreto armado para ar-condicionado no bairro de Boa Viagem em estado avançado de deterioração. (a) corrosão avançada e presença de vegetação. (b) colapso quase total do suporte. (c) corrosão generalizada com deslocamento do concreto. (d) corrosão avançada na face inferior do suporte.
