Gestão ambiental na ponte Santa Isabel: levantamento de manifestações patológicas por meio de mapa de danos

Environmental management at Santa Isabel bridge: survey of pathological manifestations through damage mapping

Elaboração do Mapa de Danos na Ponte de concreto armado intitulada como Ponte Santa Isabel, localizada na cidade de Recife-PE, quanto ao aspecto das manifestações patológicas e estado de preservação, visando a contribuir para a gestão sustentável de sua estrutura física.

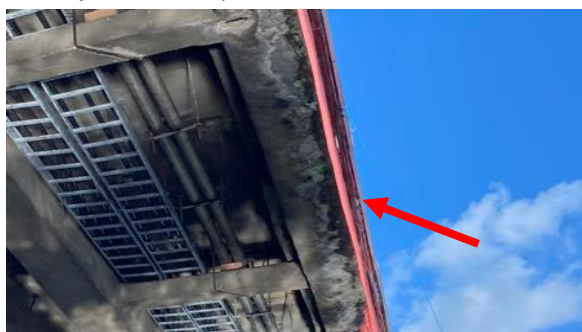
Figura 6: Presença de Bolor na parte inferior da Ponte Princesa Isabel.

Causas: uma possível causa para o surgimento do bolor ao longo da ponte e em sua parte inferior é devido a presença de umidade, devido ao ambiente no qual está inserida ser de alta agressividade, podendo ter sido potencializado devido infiltrações de água ou vazamento que não estão aparentes.

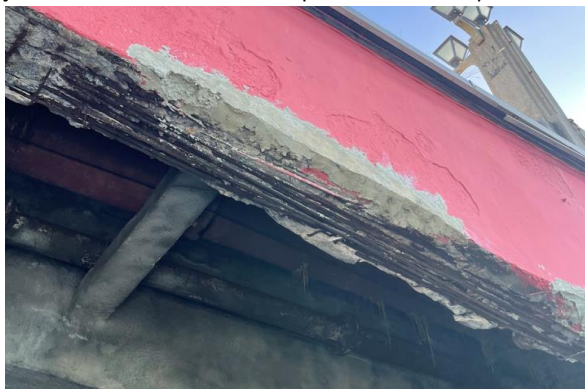
Figura 7: Situação de armadura localizada na parte de baixo da ponte Santa Isabel.

Causas: A entrada, pelos poros do concreto, de agentes agressivos por meio do ar é uma possível causa, ainda mais conhecendo o meio agressivo no qual a ponte encontra-se inserida. Com o desprendimento volumétrico do concreto, aumenta ainda mais as chances de ocorrer corrosão na armadura, acelerando o processo de corrosão. Problemas na execução do projeto também podem ter causado esses danos, pois o concreto pode ter se expandido causando fissuras que possibilitaram a entrada do ar, corroendo a estrutura de dentro pra fora até romper a massa do concreto e desprendê-lo completamente, deixando a armadura exposta.

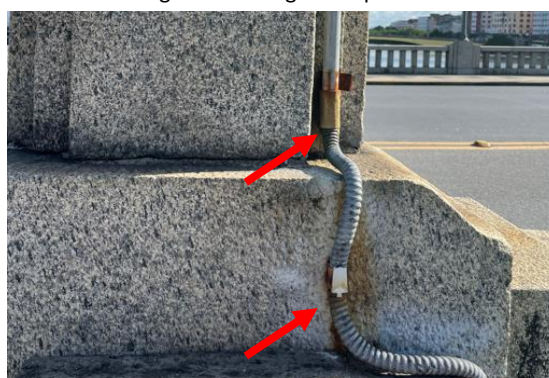
A Figura 8 mostra a presença de ferrugem no poste da Ponte.

Figura 8: Ferrugem no poste.

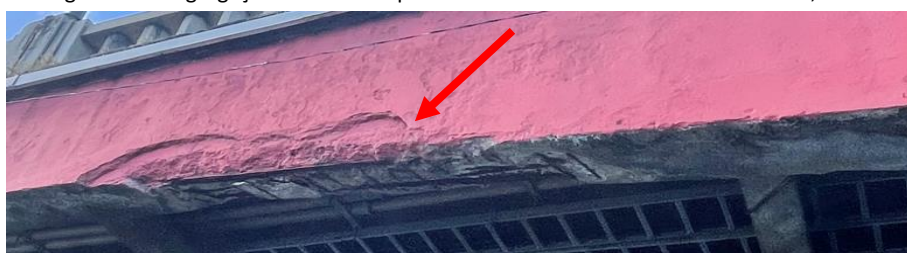
Figura 9: Desagregação de material presente na fachada da Ponte Santa Isabel, 2022.

Causas: Devido a uma possível perda de função ligante do cimento, levou ao deslocamento de parte da massa superficial da fachada. As causas que levam a este tipo de manifestação patológica podem ser várias, sendo as principais: corrosão, calcinação do concreto, carbonização, impactos inesperados e erros na execução do projeto.

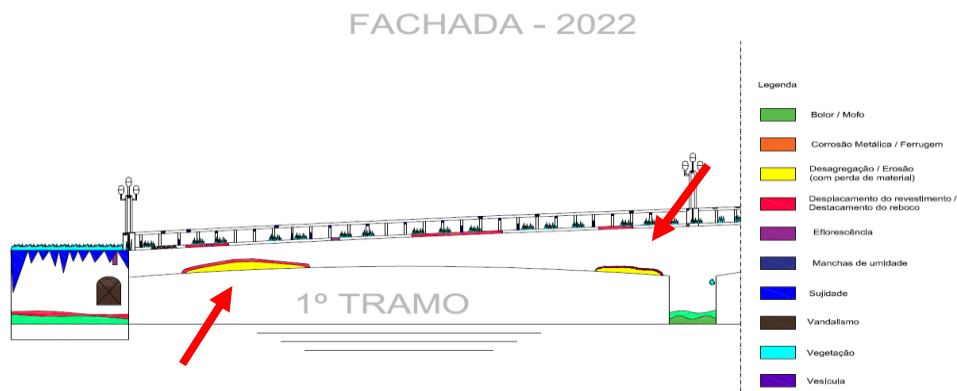
Figura 10: Mapa de danos da fachada da ponte Princesa Isabel, 2022.

No mapa de danos, a representação quanto a desagregação de massa é demonstrada na Figura 10 a seguir:

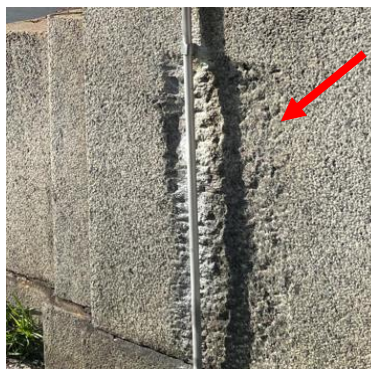
A perda de massa que foi observada no corpo do poste na ponte Santa Isabel está demonstrada na Figura 11 a seguir.

Figura 11: Perda de massa observada no corpo do poste na ponte Santa Isabel.

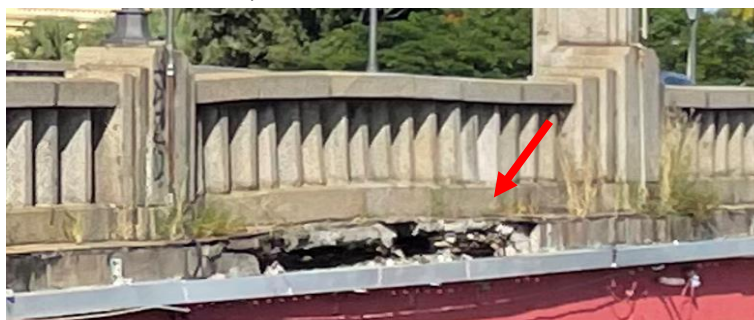
O deslocamento das pedras cerâmicas é quando existe a movimentação das mesmas, podendo levar ao total deslocamento da pedra. As possíveis causas mais comuns são a presença de infiltração, a existência de vegetação com raízes, erros na execução (como por exemplo o uso incorreto do rejunte). O deslocamento de pedras ornamentais, na fachada está demonstrada nas Figuras 12 e 13 a seguir:

Figura 12: Deslocamento das pedras ornamentais, na fachada da Ponte Princesa Isabel.

É considerada uma manifestação patológica quando se apresenta em locais onde não foi projetado para contê-las, geralmente é possível encontrar esse tipo de manifestação patológica devido às infiltrações pelos poros dos materiais, pois essas infiltrações além de transportar água, também leva matéria orgânica. Pode ser verificada a presença de vegetação na fachada da ponte Santa Isabel, conforme mostrado nas Figuras 12, 13 e 17, que já foram apresentadas anteriormente.

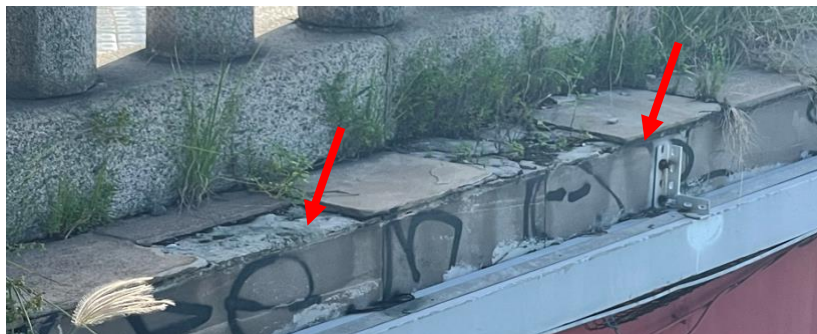
Figura 13: Deslocamento das pedras ornamentais, na fachada da Ponte Princesa Isabel.

Vandalismo é caracterizado como a ação de depredação, danificando ou destruindo uma propriedade, seja ela pública ou privada. Não existe uma causa específica que explique o motivo que leva as pessoas terem esse tipo de comportamento. O vandalismo se fez presente na fachada da ponte, como pode ser observado nas Figuras 13 e 15 apresentadas anteriormente.

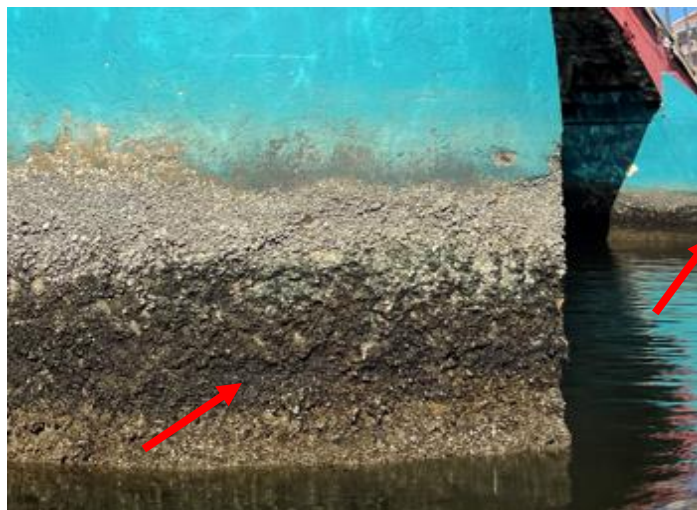
Pode ser considerado incrustação toda a sedimentação de partículas suspensas que estejam presentes na água que passa pela superfície da estrutura. Foi encontrada a presença de incrustação na base da ponte, conforme pode ser visto na Figura 14, mostradas a seguir.

Figura 14: Incrustação observada na base da ponte Princesa Isabel.

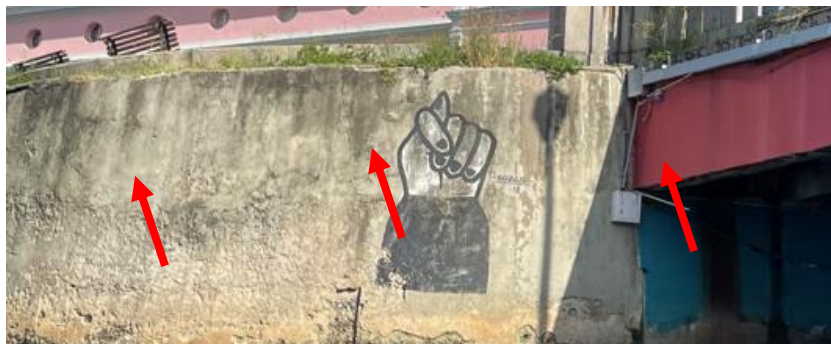
As manchas de umidade são condensações do vapor de água, muito frequente em lugares com baixa incidência da luz do sol e com alta quantidade de umidade. Essas manchas frequentemente aparecem com formato circular, prejudicando a superfície onde se encontra e provocando o desenvolvimento de mofo. As manchas por umidade podem ser observadas na lateral da ponte, conforme as Figuras 15 e 16 mostram.

Figura 15: Aparecimento de manchas de umidade na lateral da ponte Princesa Isabel.

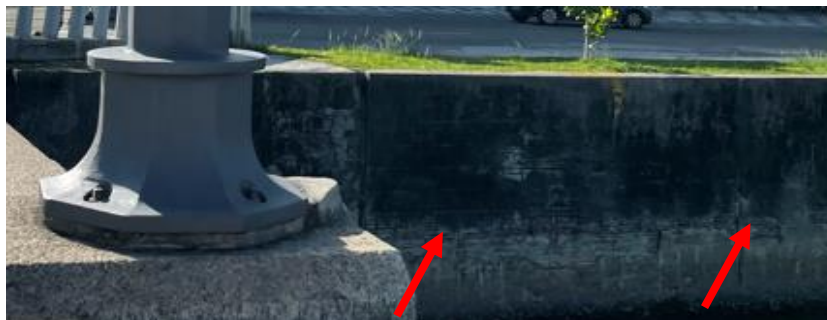
Figura 16: Manchas de umidade na lateral da ponte Princesa Isabel.

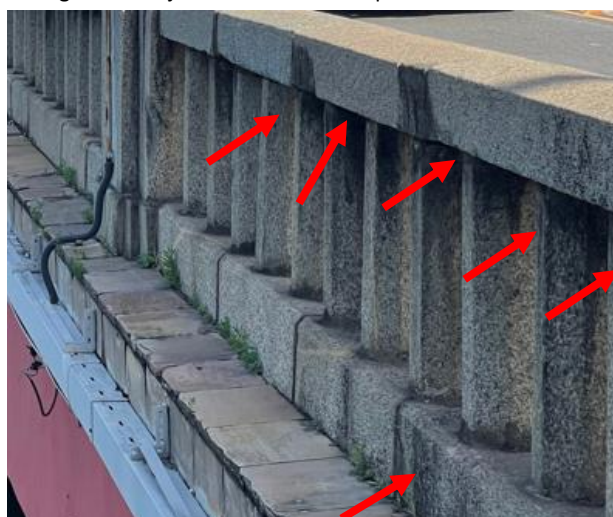
Sujidades são sujeiras acumuladas, geralmente apresentando coloração escura, devido ao acúmulo de poeira. A identificação de sujidade se mostrou constante na fachada da ponte, conforme mostrado na Figura 17 apresentada a seguir.

Figura 17: Sujidade na fachada da ponte Princesa Isabel.

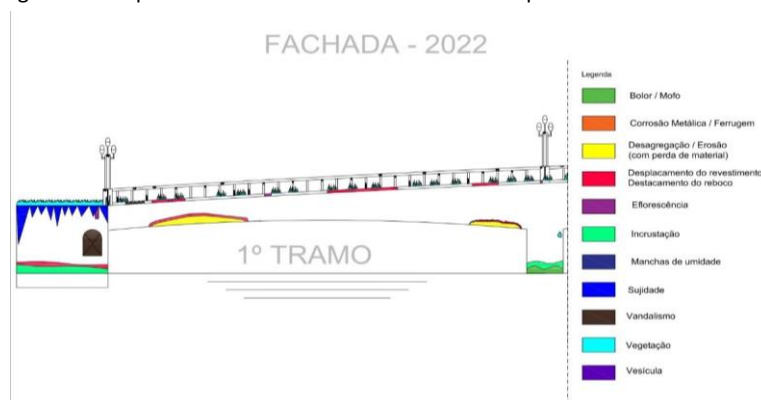
Figura 18: Mapa de danos da fachada do tramo 01 da ponte Santa Isabel - 2022.

Na Figura 18, é possível observar o mapa de danos feito neste trabalho, mostrando a situação da fachada do tramo 01 da ponte.

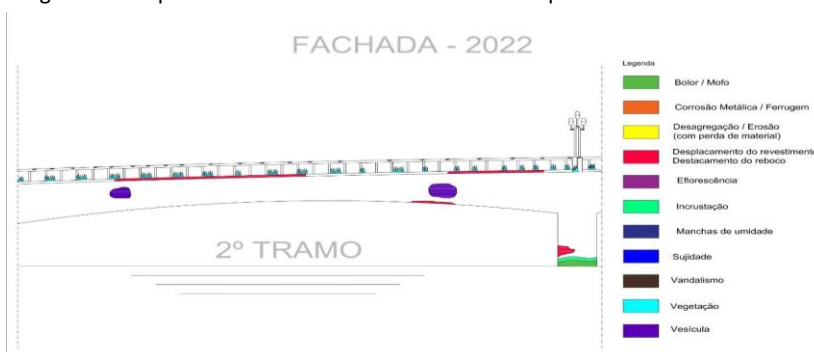
Figura 19: Mapa de danos da fachada do tramo 02 da ponte Santa Isabel - 2022.

O mapa de danos elaborado da situação da fachada do tramo 02 está exposto na Figura 19.

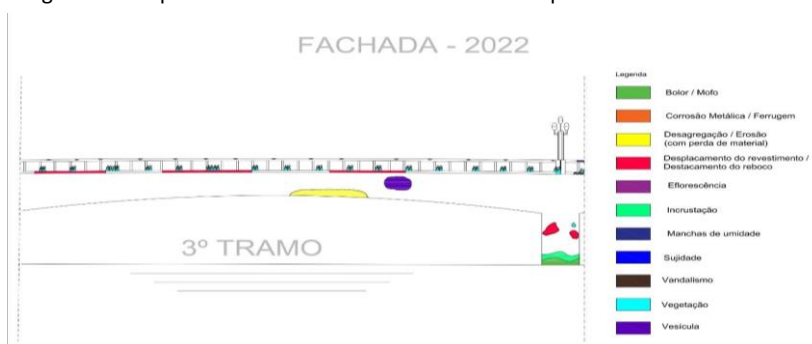
Figura 20: Mapa de danos da fachada do tramo 03 da ponte Santa Isabel - 2022.

O mapa de danos da fachada do tramo 3 da ponte, pode ser observado a seguir, na Figura 20.

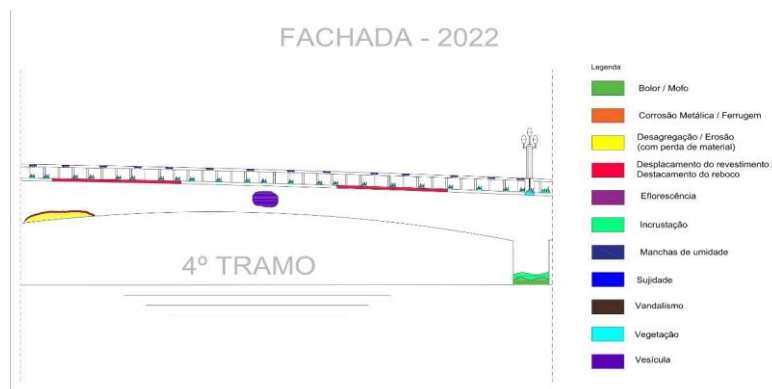
Figura 21: Mapa de danos da fachada do tramo 04 da ponte Santa Isabel - 2022.

O mapa de danos da fachada do tramo 4 pode ser observado a seguir, na Figura 21.

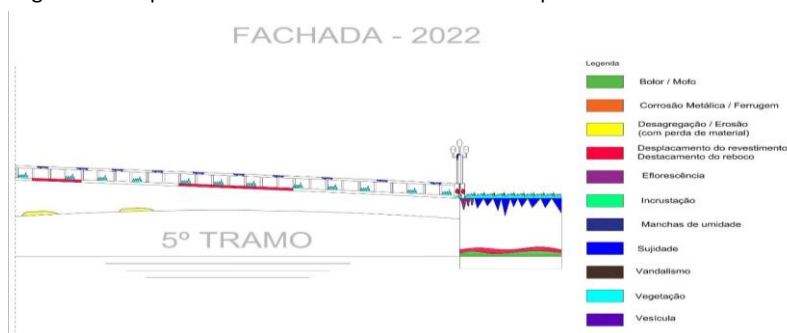
Figura 22: Mapa de danos da fachada do tramo 05 da ponte Santa Isabel - 2022.

O mapa de danos da fachada do tramo 5 pode ser observado a seguir, na Figura 22.

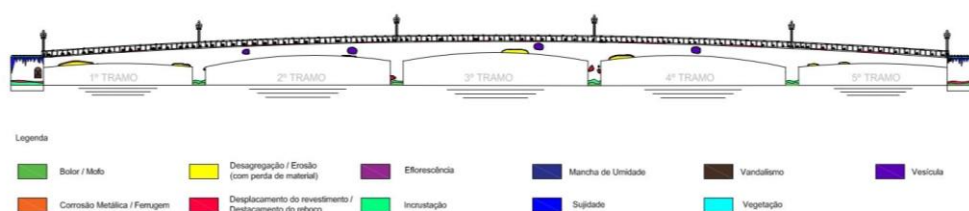
Figura 23: Mapa de danos da fachada completa da ponte Santa Isabel - 2022.

O mapa de danos da fachada completa, pode ser observado a seguir, na Figura 23 a seguir.
