**Identificação de manifestações patológicas através da elaboração de mapas de danos de fachadas de um prédio histórico da cidade do Recife – PE: Estudo de caso do Bloco A da Escola Politécnica de Pernambuco**

*Identification of pathological manifestations through the design of damage maps of facades from a historic building in the city of Recife – PE: Case study of Block A of the Polytechnic School of Pernambuco*

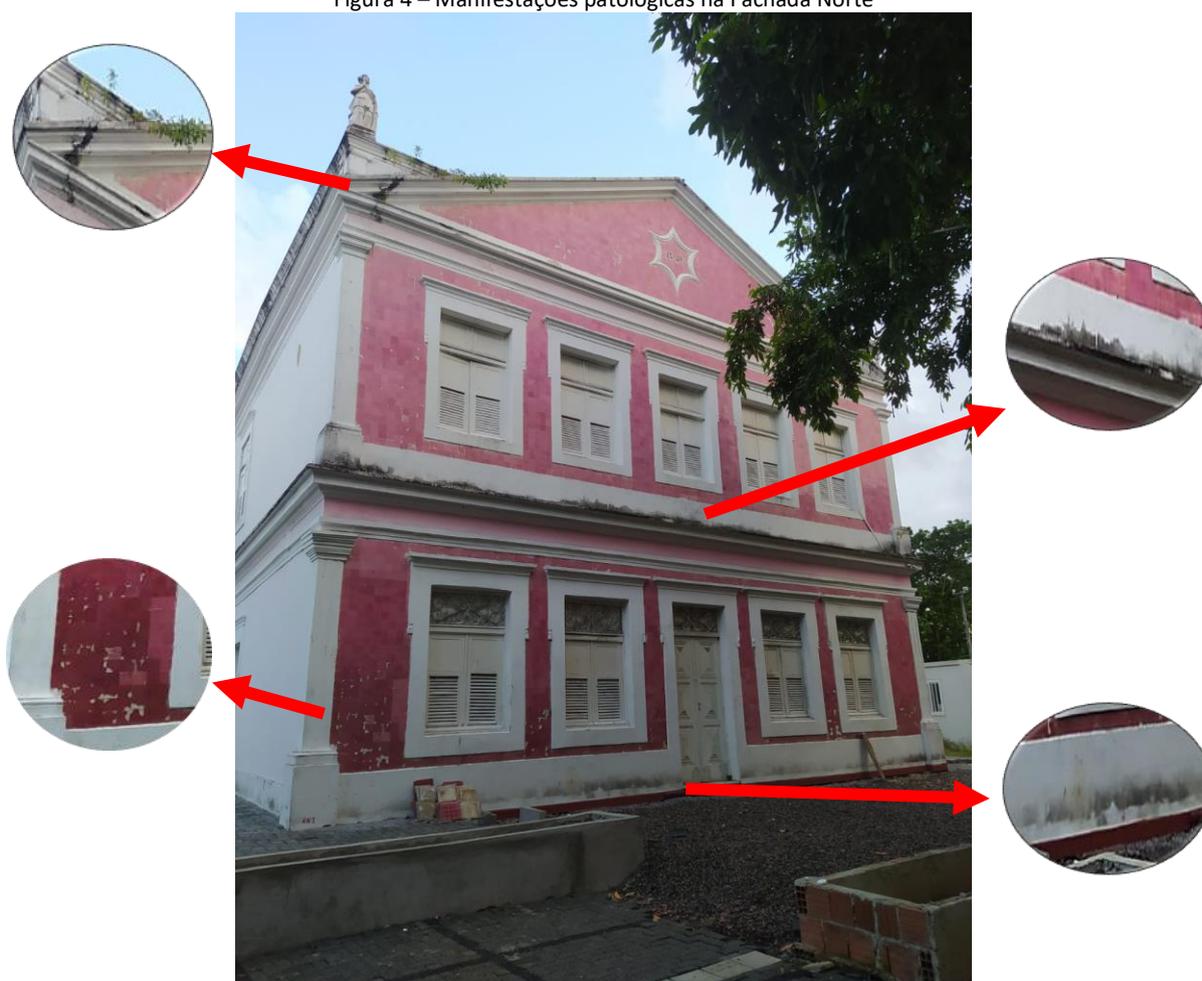
Figura 4 – Manifestações patológicas na Fachada Norte

Pela foto pode-se observar a maior presença de manifestações patológicas na parte superior e na parte inferior da fachada, o que confirma o que foi dito por Bersch *et al.* (2020) que afirmou que a maioria das manifestações patológicas ocorrem geralmente nessas áreas devido a umidade e a incidência maior das ações da chuva e do vento.

Na parte superior da fachada também pode ser observado o crescimento de vegetação proveniente da umidade e da presença de aves que acabam transportando

acidentalmente sementes para essas áreas. Segundo Rodrigues *et al.* (2021), a presença de vegetação não é considerada uma manifestação patológica grave, contudo, com o passar do tempo ela pode levar ao enfraquecimento da estrutura, além de facilitar a penetração da água e outros agentes nocivos ao concreto.

Outra área onde também pode-se observar uma grande presença de manifestações patológicas é a área da cornija, localizada entre as janelas superiores e inferiores da edificação. Por ser uma parte mais alargada da fachada, ela está mais sujeita ao acúmulo de água e resíduos, o que acaba gerando as manchas pretas observadas na imagem.

Por fim, identifica-se ainda o deslocamento do revestimento de várias áreas dessa fachada, principalmente nas áreas mais próximas a parte inferior da edificação, provavelmente relacionado a umidade presente nessa região. A seguir pode-se conferir o mapa de danos dessa fachada com a identificação de todas as manifestações patológicas encontradas (Figura 5).

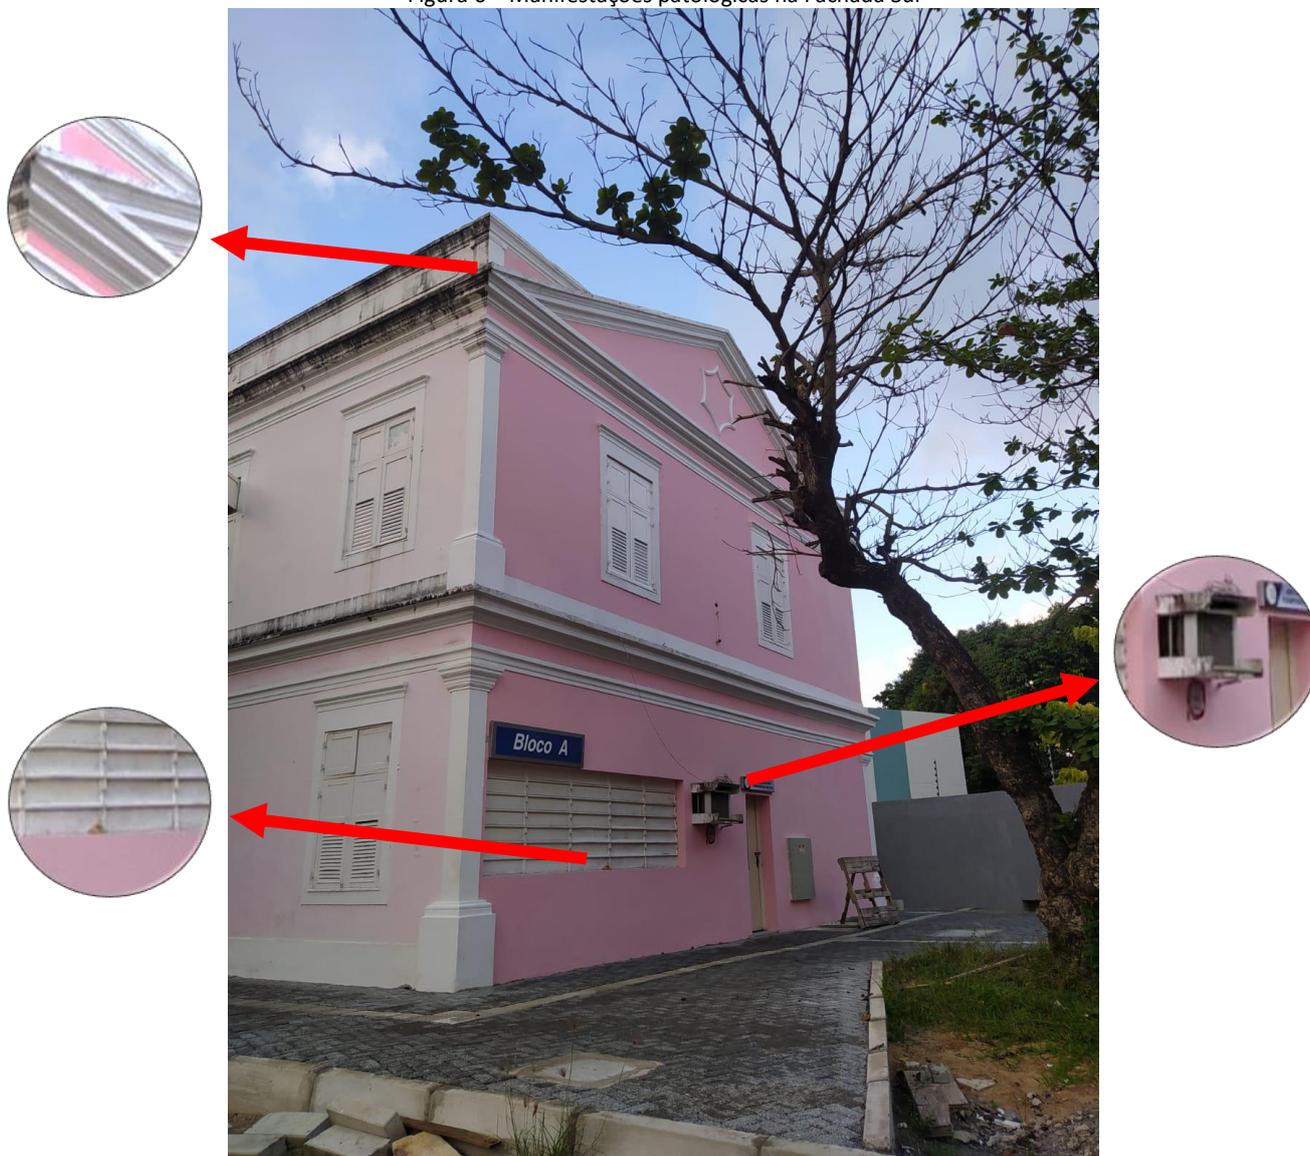
Figura 6 – Manifestações patológicas na Fachada Sul

Através da imagem pode-se observar que essa fachada apresenta poucas manifestações patológicas, visto que ela passou por uma reforma recentemente. Mesmo assim, ainda é possível identificar algumas manchas pretas no frontão da edificação e na cornija localizada no meio da fachada. Assim como na fachada Norte, essas manchas são ocasionadas devido a presença da umidade e pela influência das ações do vento e da chuva.

Uma diferença observada nessa fachada em relação a fachada Norte é a presença de brises no lugar de janelas na parte inferior da fachada, além da presença de uma caixa de ar-condicionado entre as brises e a porta de acesso ao ambiente interno. Observa-se que as brises apresentam manchas escuras indicando sujeira, além de uma pequena degradação da madeira na parte inferior, provavelmente devido a umidade. Além disso, também pode-se

observar que a caixa do ar-condicionado está coberta por manchas de infiltração, provavelmente oriundas da água que escorre da condensadora. A seguir apresenta-se o mapa de danos dessa fachada com a identificação de todas as manifestações patológicas encontradas (Figura 7).

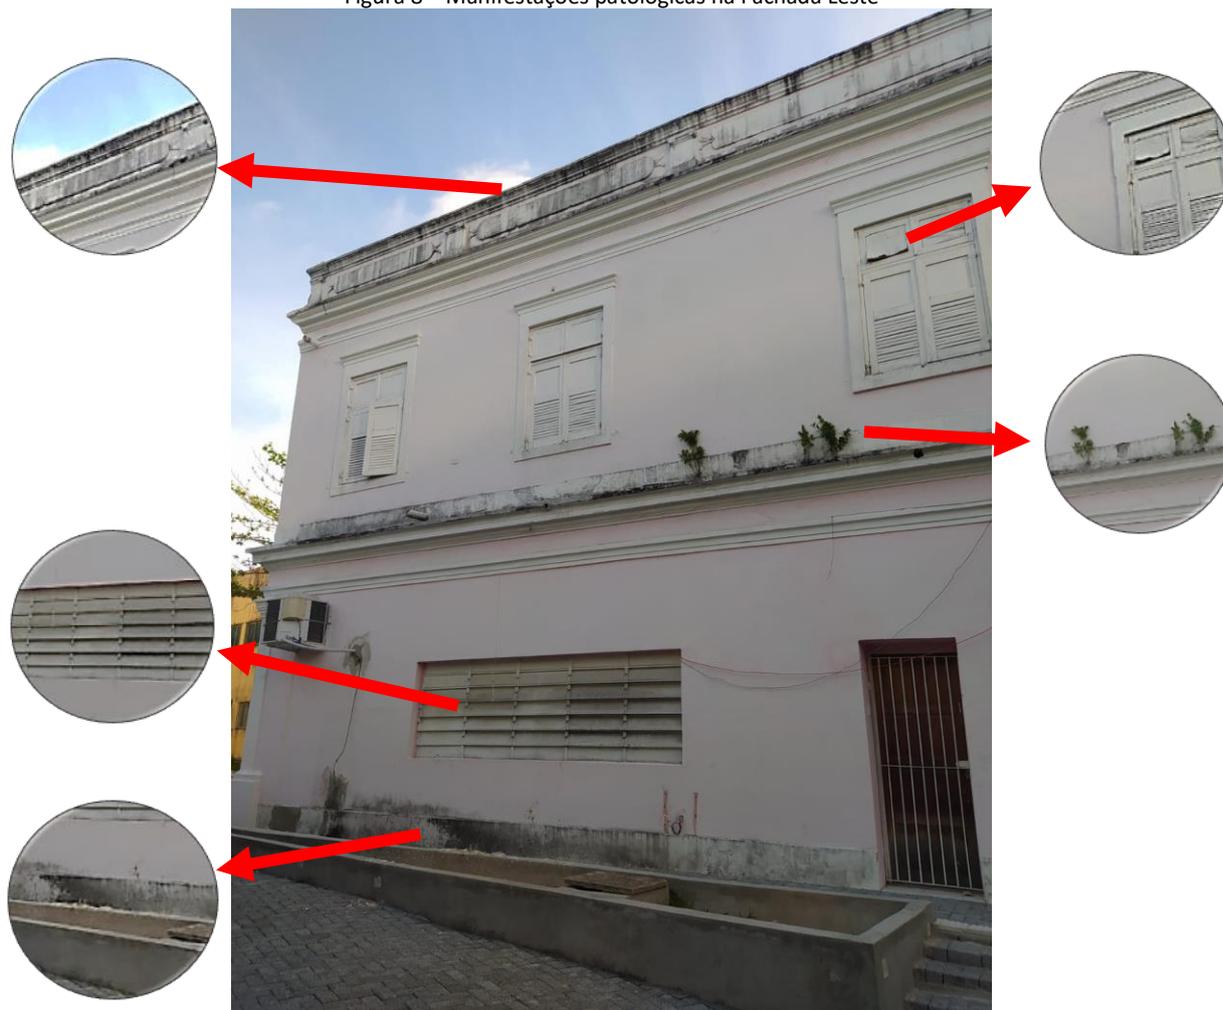
Figura 8 – Manifestações patológicas na Fachada Leste

Observa-se pela imagem que essa fachada está bastante afetada por manifestações patológicas, a começar pela existência de vários pontos de sujidade nas áreas superiores e inferiores em virtude da umidade oriunda da água das chuvas. A presença de umidade também pode ser observada na cornija dessa fachada, a qual está completamente coberta por manchas pretas. Também pode-se observar que as brises estão completamente sujas e que algumas janelas da parte superior estão quebradas ou com algum defeito estético, o que indica falta de manutenção apropriada.

Assim como na fachada Norte, observa-se nessa fachada o crescimento de vegetação na cornija, provavelmente em decorrência do transporte de sementes por parte de aves que frequentam o local. Devido a ação do sol, pode-se observar que a tonalidade da pintura dessa fachada está mais clara em relação a tonalidade das pinturas das fachadas Norte e Sul, visto que este lado está voltado para a nascente do sol.

Por fim, observa-se a existência de algumas áreas rebocadas, como consequência das obras que foram realizadas para esconder as mangueiras provenientes das condensadoras dos ar-condicionados que foram instalados na edificação. A seguir é apresentado o mapa de danos dessa fachada com a identificação de todas as manifestações patológicas encontradas (Figura 9).

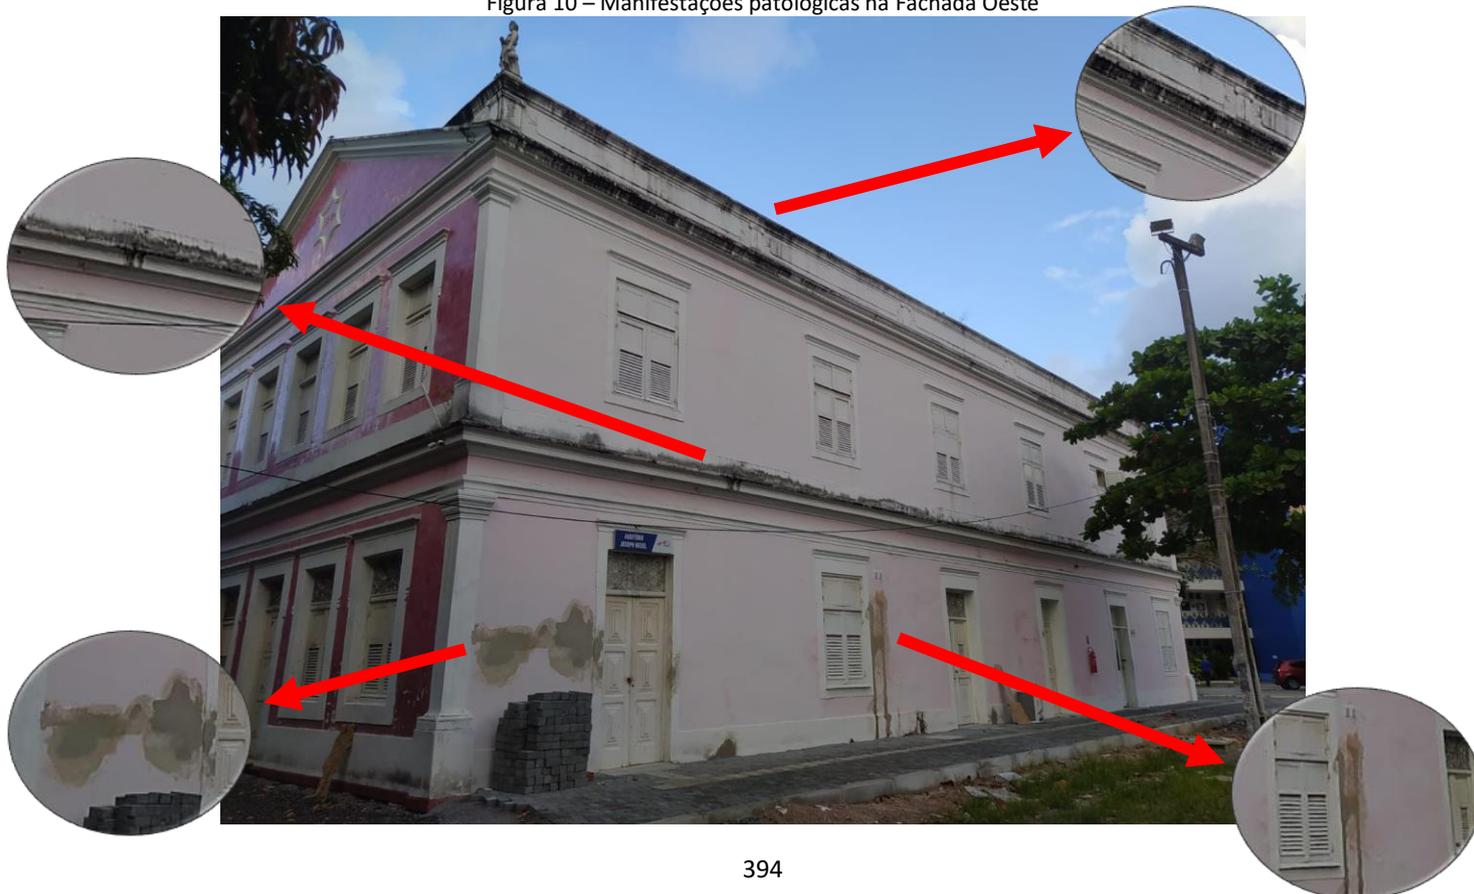
Figura 10 – Manifestações patológicas na Fachada Oeste

Assim como na fachada Leste, esta fachada também apresenta manchas escuras nas áreas superiores e na cornija, provavelmente oriundas da umidade das águas das chuvas. A parte inferior não apresenta manchas escuras na sua base, contudo percebe-se algumas manchas de infiltração em suas paredes, além de algumas áreas rebocadas, em virtude de obras de restauro que foram executadas nesses locais anteriormente. Semelhante ao que foi observado na fachada Leste, a fachada Oeste também apresenta diferença de tonalidade em sua pintura devido ao fato de estar exposta ao sol poente. O mapa de danos dessa fachada com a identificação de todas as manifestações patológicas encontradas é apresentado na Figura 11.
