Manifestações Patológicas em fachadas de unidade hospitalar: estudo de caso na central de marcação do Hospital Universitário Oswaldo Cruz, Recife - PE

Pathological manifestations on hospital unit facades: case study at the appointment center of the Oswaldo Cruz University Hospital, Recife - PE

Lorena Vila Bela Costa

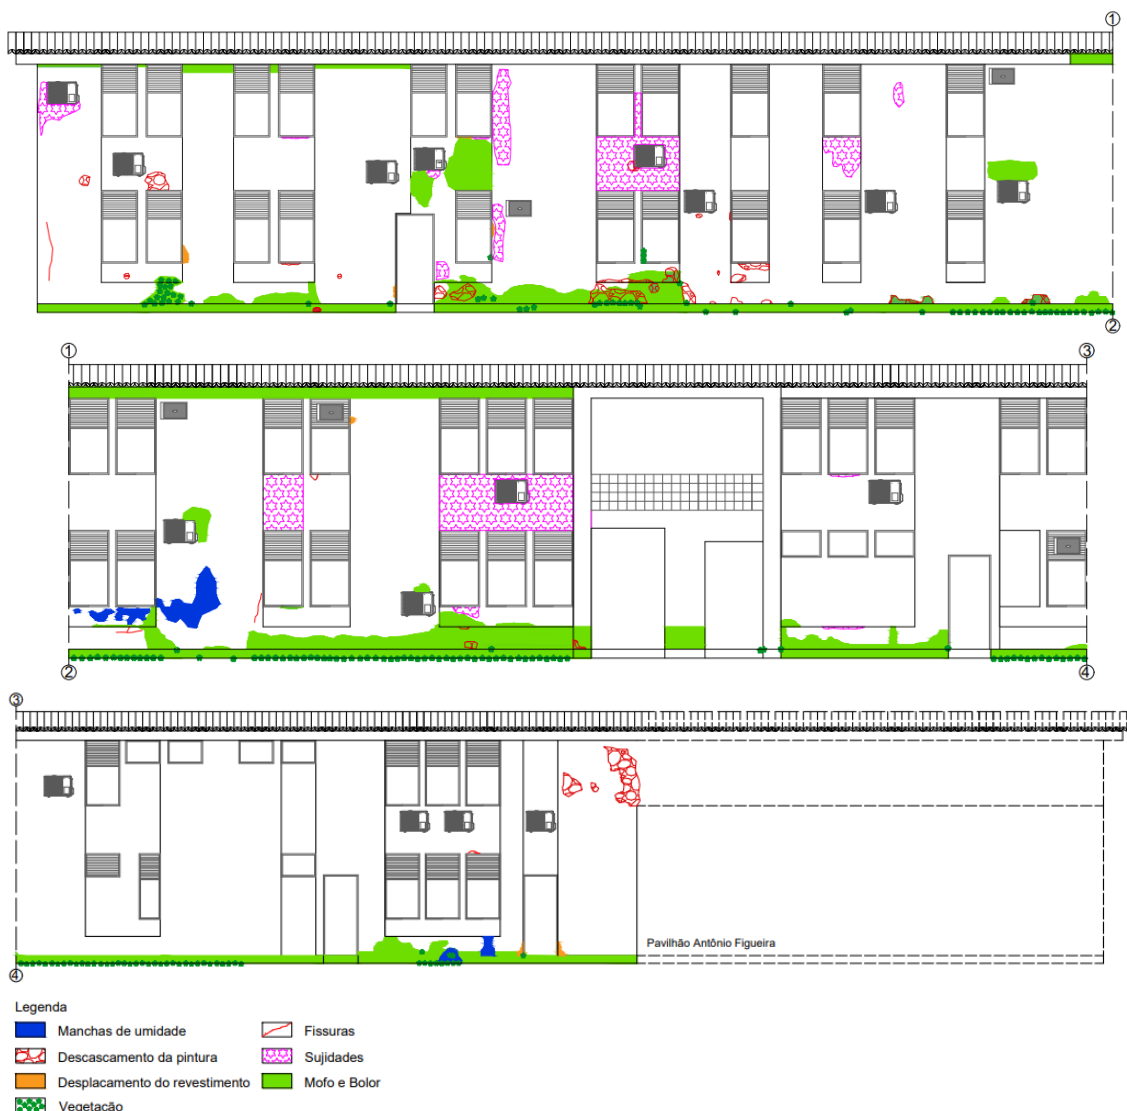
Figura 7- Mapa de Danos da Fachada Nordeste

A presença de grande quantidade de mofo e bolo, vegetação parasitária e excrementos de pombos a falha na manutenção dessa fachada. Vale ressaltar que o bloco é uma unidade de saúde e a existência desse material biológico pode interferir diretamente na saúde dos seus usuários, tanto pacientes como funcionários. No caso da vegetação parasitária, as raízes crescem no interior do revestimento gerando tensões que prejudicam a aderência, somada a presença

constante de fonte de umidade, pelos ares-condicionados, ocorrem a segregação das camadas que compõem o revestimento.

Ademais também foram observadas descascamento de pintura, deslocamento do revestimento e fissuras ao longo do revestimento. Após análise dessas manifestações, é possível indicar que há grandes quantidades de mãos de tintas acumuladas na fachada e que o substrato se encontra em estado pulverulento, indicando que nas ações de intervenções não houve uma preparação adequada da superfície, como retirada de material não aderente, antes do recebimento de um novo revestimento.

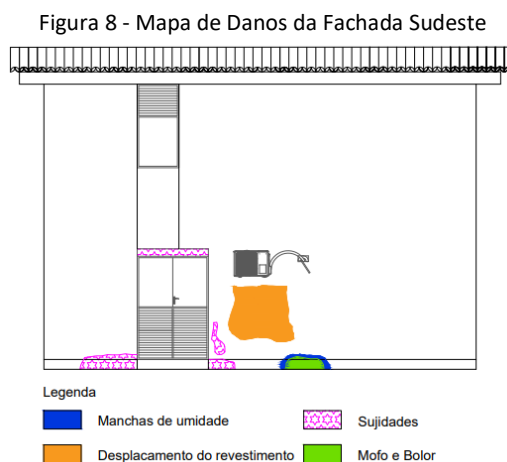
A Fachada Sudeste é a fachada lateral direita da edificação, que está em frente ao prédio da diretoria e é o acesso para o posto de coleta. Essa fachada apresenta incidência de sujidades, mofo, bolor e deslocamento do revestimento, podendo ser também atribuído a presença constate de umidade gerada por chuvas e um aparelho de refrigeração. Acima da porta de acesso há uma marquise que, sendo o elemento mais saliente da fachada, recebe em sua extensão a ação direta do meio ambiente que resulta num acúmulo de sujidades.

Na figura 8 está apresentado o Mapa de Danos da fachada com a soma das manifestações patológicas identificadas.
