**Preservando o patrimônio moderno recifense: uma análise do estado de conservação do Pavilhão Luiz Nunes**

*Preserving Recife's modern heritage: an analysis of the conservation status of the Luiz Nunes Pavilion*

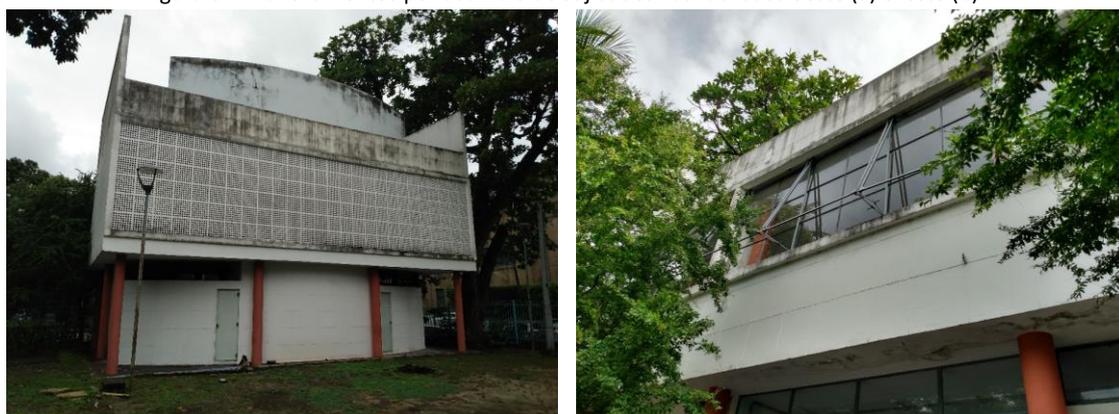
Figura 6 – Manchamentos por acúmulo de sujidades nas fachadas oeste (a) e leste (b)

O acúmulo de sujidades ilustrado pela Figura 6 está presente em todas as fachadas do prédio, mas se restringe às paredes externas dos volumes superiores, o primeiro e o segundo pavimento. Este acúmulo, possivelmente, ocorre pela combinação entre a ação da chuva dirigida, que carrega partículas de sujeira pelos quatro planos verticais, e a ausência de pingadeiras na parte superior das fachadas, permitindo o surgimento de um fluxo descendente de água sobre a superfície.

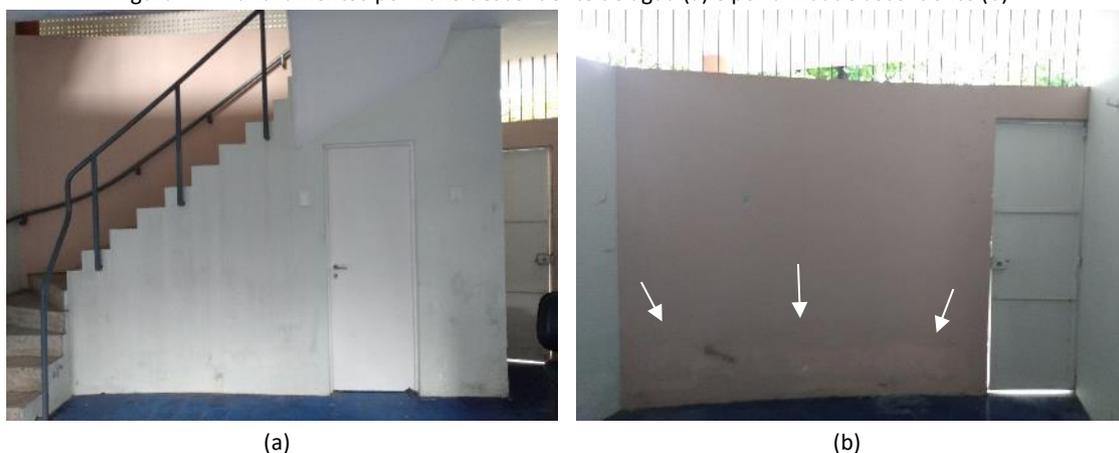
As manchas com características de escorrimento, causadas por um fluxo descendente de água, foram identificadas na parede sob a escada (Figura 7a) e o mecanismo de formação pode ser explicado pela incidência de chuva dirigida pela parede de cobogós localizada na fachada oeste, posterior à escada, ou pelo escorrimento de água pluvial que entrou na edificação pela janela em fita do primeiro pavimento, que está danificada e, por isso, não fazendo a vedação correta do ambiente.

No fluxo contrário, seis das nove paredes do térreo apresentaram manchas de umidade ascendente (Figura 7b), o que se dá pela infiltração de água pelo solo e indica ausência ou falha de impermeabilização no embasamento do prédio. As cotas de ascensão da umidade variavam entre 0,50 m e 1,10 m e, na imagem, os limites da mancha estão indicados por setas brancas.

Figura 7 – Manchamentos por fluxo descendente de água (a) e por umidade ascendente (b)

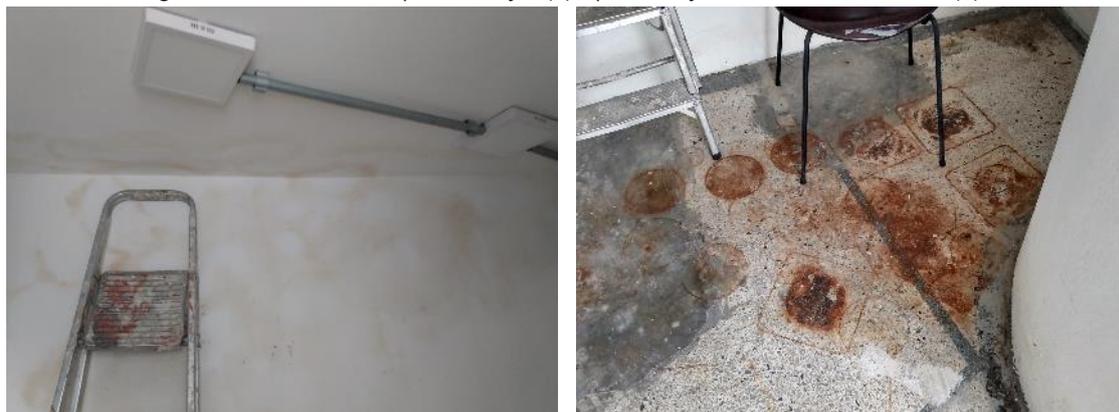
Infiltrações, também justificadas pela vedação deficiente da esquadria do pavimento superior, foram responsáveis pelo aparecimento de manchas no perímetro externo do forro do pavimento térreo na fachada leste, o que também contribuiu para a proliferação de mofo. Internamente, manchas de coloração alaranjada foram vistas em paredes da escada e nos forros e paredes do segundo andar, como mostra a Figura 8a. Esta água infiltrante, porém, advém da impermeabilização falha da caixa d'água, localizada acima do volume. Nesse mesmo pavimento, no chão do espaço reservado à antiga cozinha, observou-se marcas causadas pela oxidação de latas que foram depositadas ali (Figura 8b).

Figura 8 – Manchamentos por infiltração (a) e por oxidação de materiais metálicos (b)

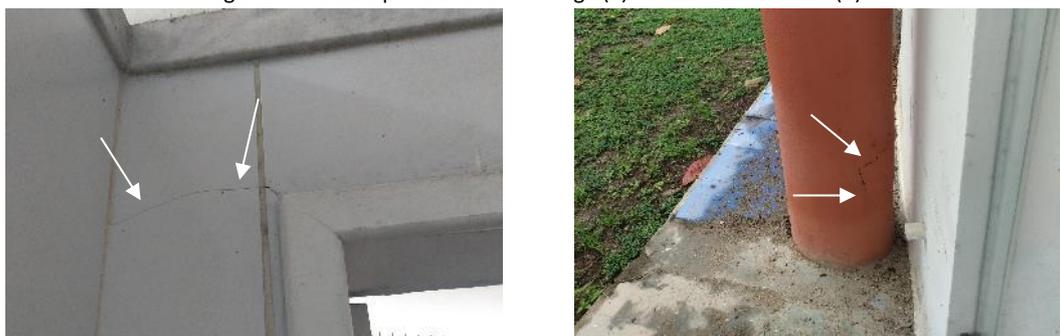
No Pavilhão, encontrou-se fissuras causadas pela degradação superficial do revestimento argamassado e pela ausência de vergas e contravergas, existentes nas faces internas e externas das paredes de acesso dos banheiros do térreo (Figura 9a) e nas faces externas das paredes do último andar, nas quinas inferiores das janelas. De maior espessura, trincas longitudinais foram verificadas nos pilares externos do andar térreo, nas fachadas norte, oeste e sul (Figura 9b). O fato de se desenvolverem longitudinalmente e, assim, paralelas às armaduras do pilar, indica serem uma manifestação da corrosão do aço. Em estágio mais avançado, em alguns pilares, já se pode notar o deslocamento da camada de cobrimento do elemento.

Associa-se a propagação da corrosão ao fato de o edifício estar localizado em uma área de forte agressividade ambiental por estar próximo a manguezais, o que pode gerar um risco grande de deterioração da estrutura, segundo a Associação Brasileira de Normas Técnicas (ABNT) (ABNT, 2023).

Figura 9 – Fissura por ausência de verga (a) e trinca de corrosão (b)

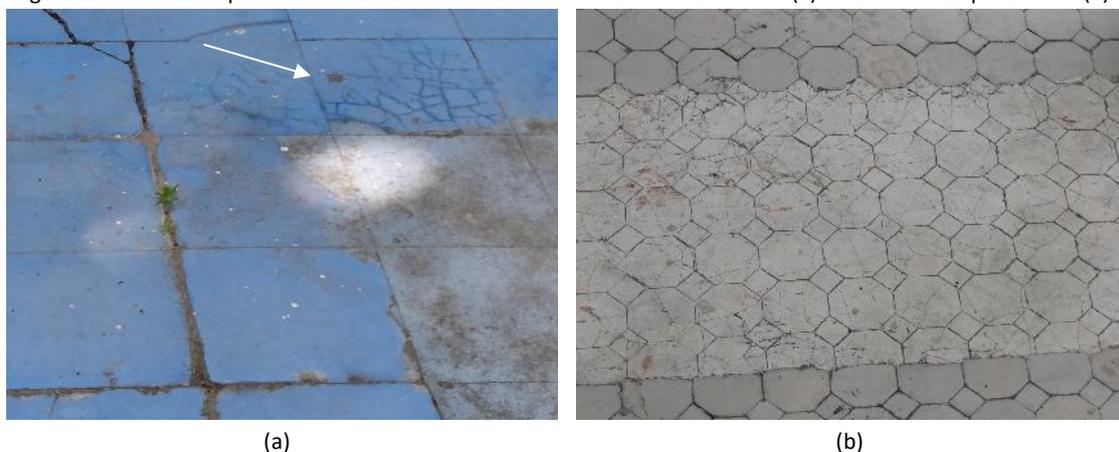
Pequenas fissuras também foram encontradas na superfície dos revestimentos do piso do perímetro externo (Figura 10a), em virtude do envelhecimento da sua pintura e da exposição a intempéries, e em algumas peças que foram inseridas em alguma das intervenções realizadas na antiga sala de autópsia (Figura 10b), sugerindo a instalação de peças de qualidade inferior. Foi observado, também, a alteração na coloração das peças de revestimento externas e internas causada pelo seu envelhecimento e pela exposição excessiva à incidência solar, no caso dos pisos do exterior.

Figura 10 - Fissuras superficiais no ladrilho hidráulico da área externa do térreo (a) e de sala do 1º pavimento (b)

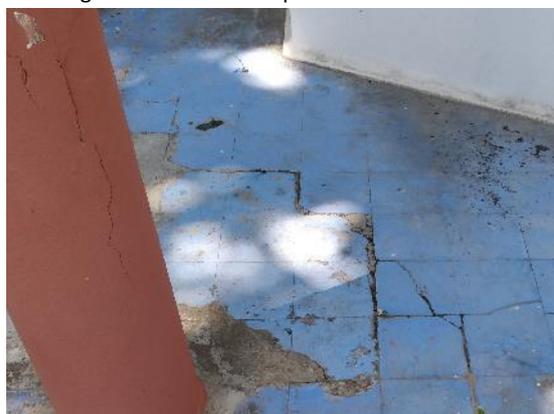
Encerrando as manifestações patológicas do grupo “aberturas”, o ladrilho da área externa também é acometido por fendas que, possivelmente, foram causadas pela movimentação da estrutura ou de raízes das árvores que ladeiam o Pavilhão (Figura 11). Outro dano associado a esse movimento é a deformação do piso, caracterizada pelo seu estufamento/abaulamento e vista fora e dentro da edificação (Figura 12).

Figura 11 – Fendas no piso externo – térreo

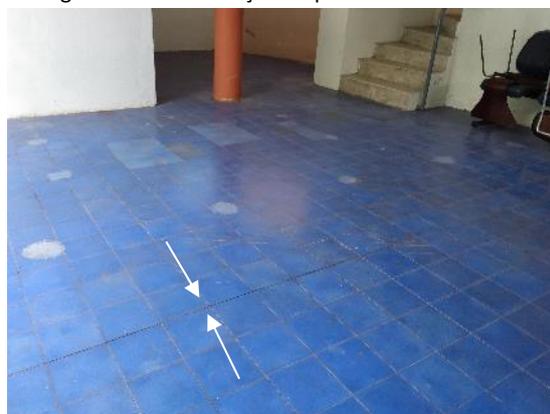
Figura 12 – Deformação do piso interno – térreo

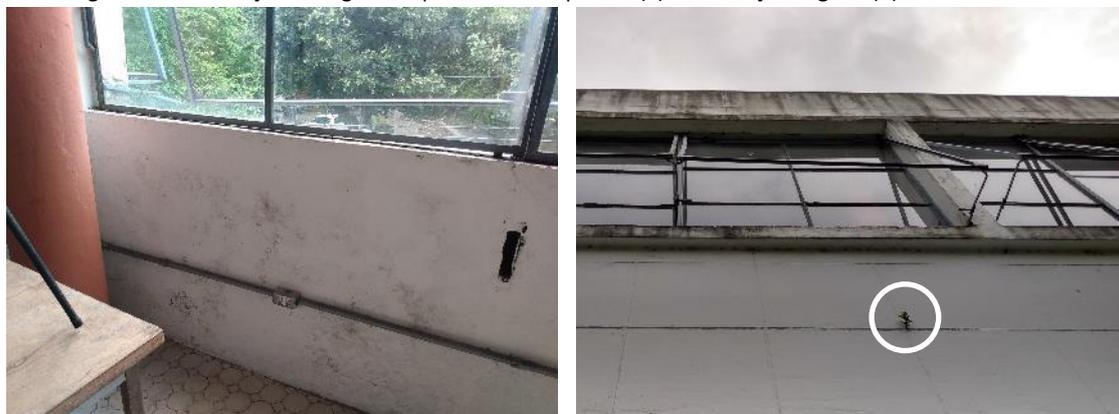
Além do mofo presente no forro causado pela infiltração, mencionado anteriormente, foi verificada a sua proliferação nas paredes sob a janela em fita, que ocupa, em comprimento, toda a fachada leste da edificação (Figura 13a). Na mesma fachada, do lado externo, pode-se ver uma vegetação de pequeno porte brotando, corroborando a incidência da umidade na estrutura (Figura 13b).

Figura 13 – Infestação biológica em parede sob esquadria (a) e infestação vegetal (b) – fachada leste

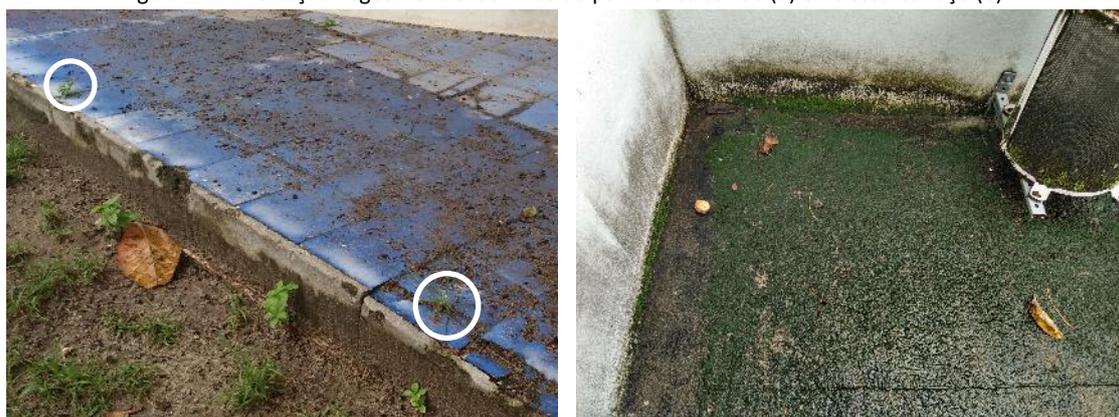
Outros exemplos de infestação vegetal foram encontrados no piso da área externa do térreo, com pequenas plantas crescendo entre as juntas dos ladrilhos e nas fissuras de peças danificadas (Figura 14a), e no teto-terraço, onde há uma camada de musgo (Figura 14b).

Figura 14 - Infestação vegetal entre ladrilhos do pavimento térreo (a) e no teto-terraço (b)
