**Avaliação do estado de conservação de viadutos em concreto armado:
Estudo de caso da ferrovia Recife/Gravatá-PE**

*Assessment of the conservation status of reinforced concrete viaducts: A case study of
the Recife/Gravatá-PE railroad*

Adegilson José Bento

Eliana Cristina Barreto Monteiro

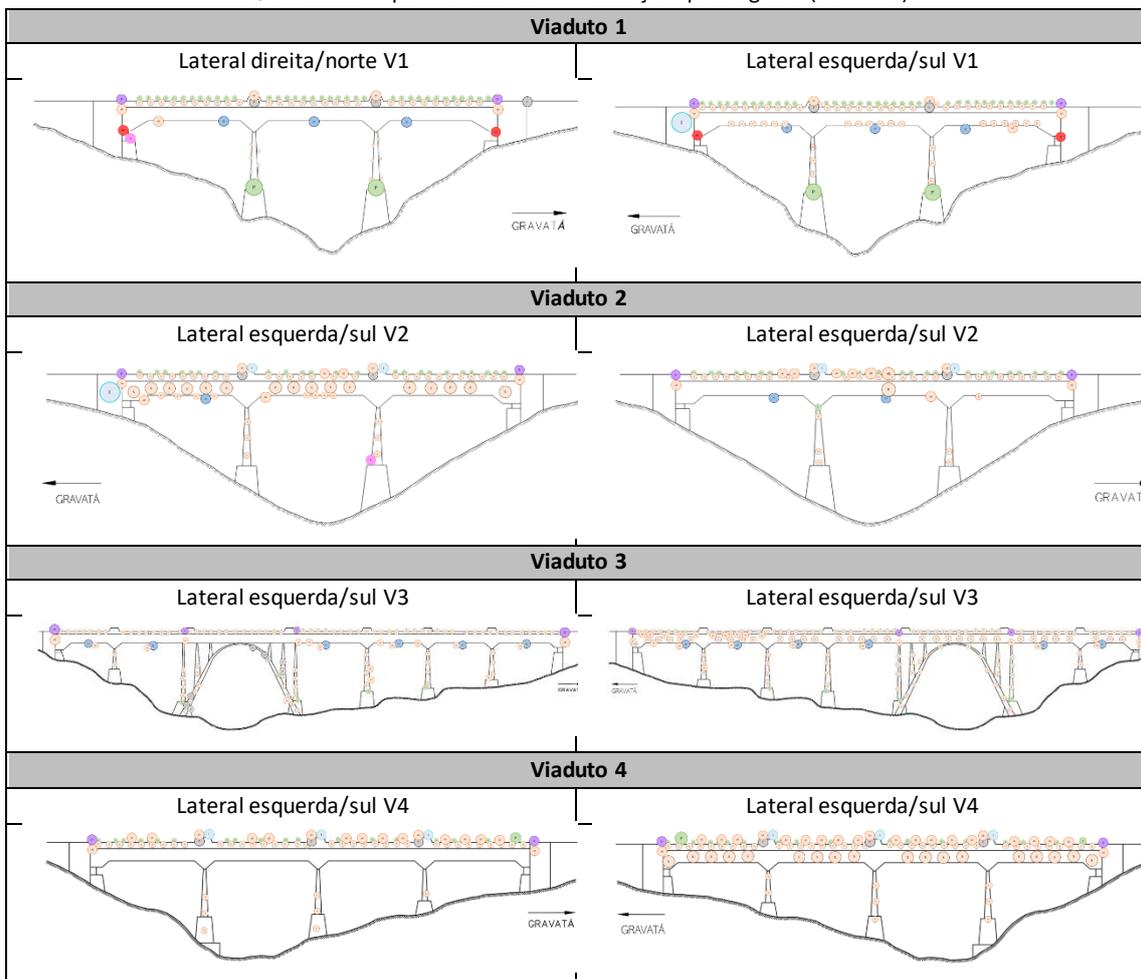
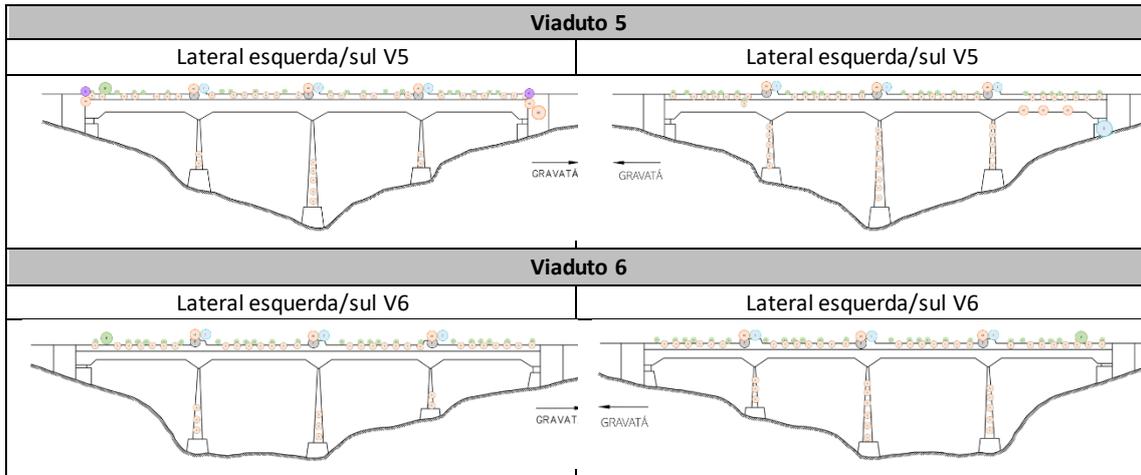
Quadro 3 – Mapeamento das manifestações patológicas. (continua)

O Erro! Fonte de referência não encontrada. apresentam as vistas: lateral direita e lateral esquerda dos viadutos, respectivamente.

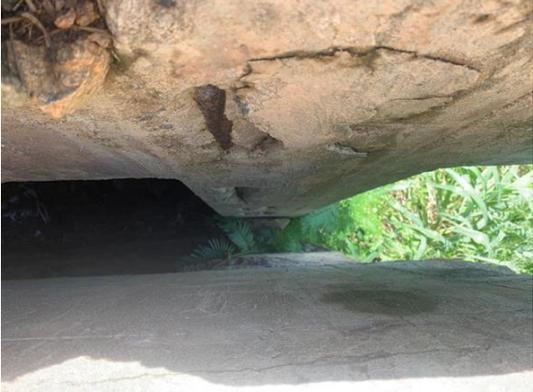
Localização	Manifestação patológica	Figura
Superestrutura	<p>Corrosão de armaduras em estágio avançado nos vãos (I) e na região dos apoios intermediários das vigas longarinas (II). Fissuras e destacamento do concreto. Concreto deteriorado e armaduras expostas no fundo das vigas longarinas em todos os viadutos.</p>	<p>I - Corrosão de armaduras em estágio avançado nos vãos do V1.</p>

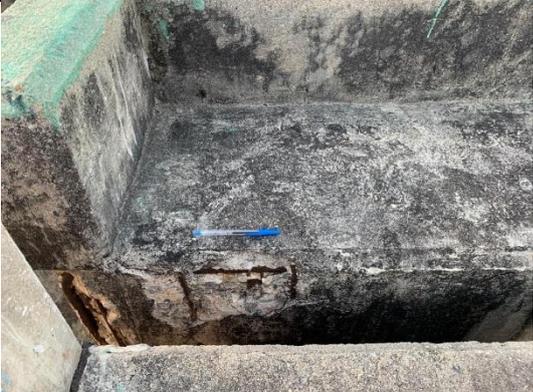
<p>II - Corrosão de armaduras em estágio avançado nos vãos centrais do V3.</p>

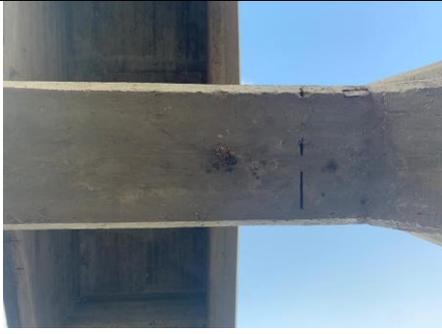
Loc.	Manifestação patológica	Figura
<p style="text-align: center;">Mesoestrutura</p>	<p>Concreto deteriorado e presença de vegetação, mofo e bolor. Pilares de estrutura reticulada com armadura exposta por falta de cobrimento (III).</p>	<p>III – Armadura exposta por erro de concretagem, aço sem cobrimento suficiente no V3.</p>

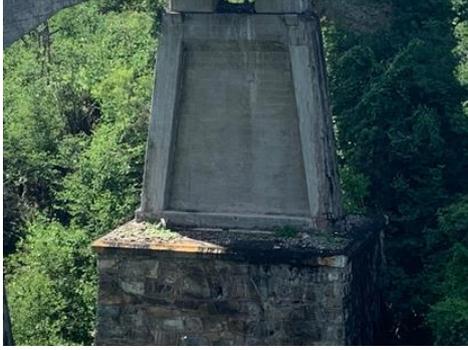
<p style="text-align: center;">Infraestrutura</p>	<p>Presença de vegetação e manchas brancas com indício de lixiviação (IV). Corrosão de armaduras em estágio avançado nos blocos. Fissuras e destacamento do concreto. Concreto deteriorado e armaduras expostas.</p>	<p>IV – Presença de vegetação e manchas brancas indício de lixiviação no V2.</p>

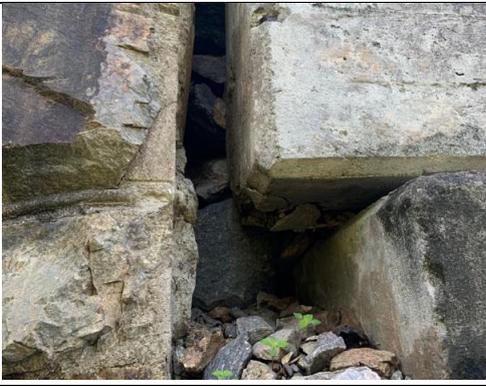
<p style="text-align: center;">Aparelhos de apoio:</p>	<p>os aparelhos de apoio móveis encontram-se totalmente esmagados (V), em alguns casos impossibilitando a sua visualização e identificação. Concreto deteriorado e presença de vegetação, mofo e bolor.</p>	<p>V – Aparelhos de apoio esmagados no V2.</p>

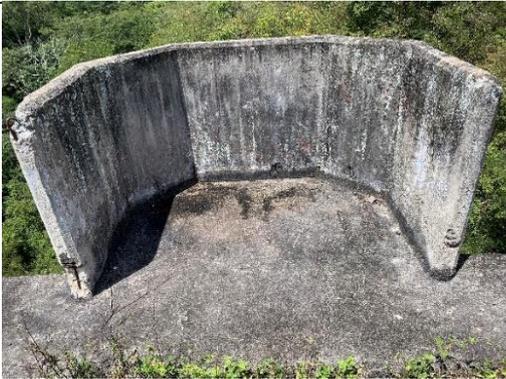
<p style="text-align: center;">Elementos acessórios:</p>	<p>As estruturas dos refúgios apresentam fissuras e trincas nas laterais, com destacamento do concreto, concreto deteriorado e armaduras expostas (VI). Fissura no engastamento entre os refúgios e a viga longarina.</p>	<p>VI – Refúgios apresentando fissuras e armaduras expostas no V4.</p>

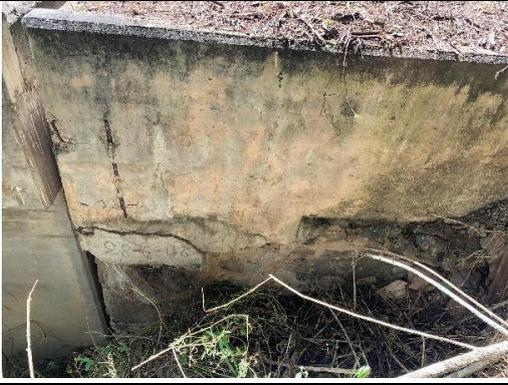
Loc.	Manifestação patológica	Figura
Encontros	As estruturas de contenção dos aterros dos encontros apresentam fissuras e trincas na parte superior das paredes laterais, com presença de umidade (VII e VIII), e os taludes dos encontros estão em boas condições.	VII – Encontros com fissuração, destacamento e armadura exposta no V5.

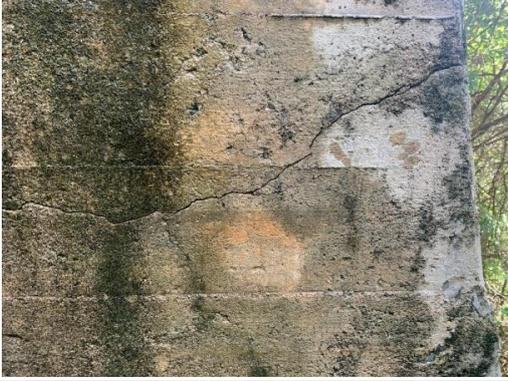
VIII – Fissuração nas estruturas de dos encontros do V2.

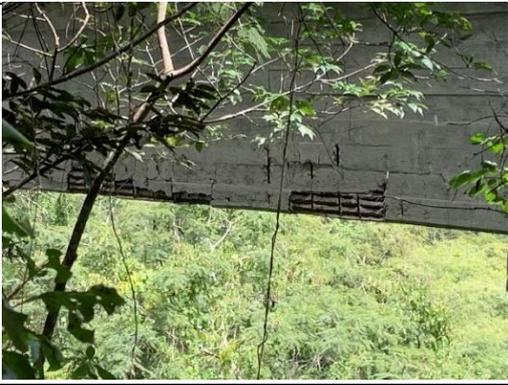
Drenagem	Os tubos instalados no fundo da laje não parecem obstruídos, mas há manchas de umidade e fungos no entorno dos furos de drenagem e em áreas próximas, revelando a ineficiência do sistema (IX e X).	IX – Fundo da com fissuração, destacamento e armadura exposta no V5, causado por infiltração.

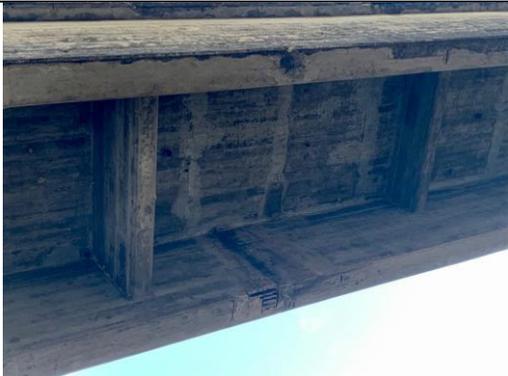
X – Manchas de umidade e fungos nos furos de drenagem do V3.
