Análise da formação e desenvolvimento da feição erosiva linear urbana, em Bauru/SP: Caso do Residencial Pinheiros.

*Analysis of the formation and development of the urban linear erosive features in
Bauru /SP: Pinheiros Residential Case.*

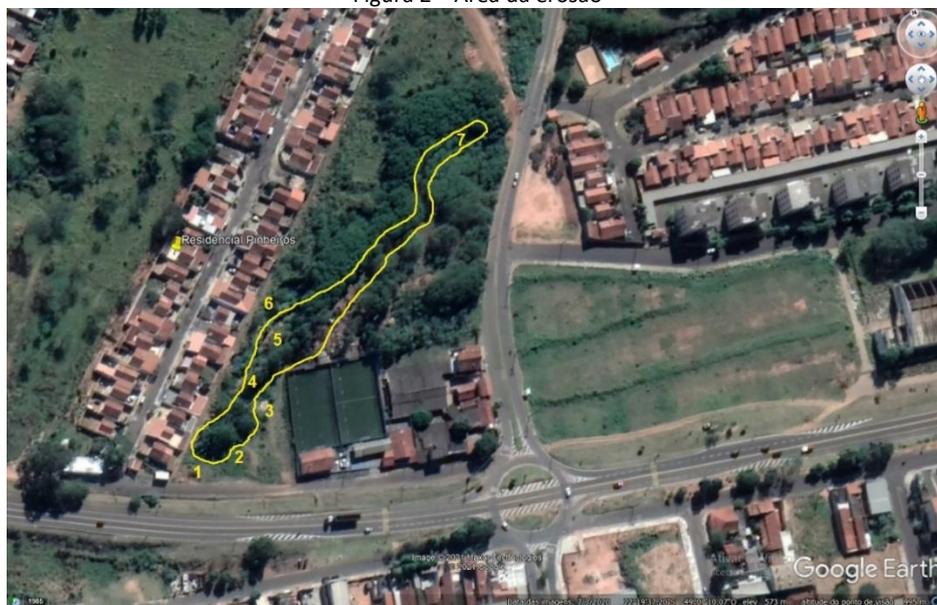
Figura 2 – Área da erosão

Na Figura 2 são indicados locais que apresentam características da feição observadas no levantamento. Assim, no local 1 (Figura 2) observou-se, nas primeiras visitas, que foi construída uma curva de nível, com a finalidade de desviar a água do escoamento superficial que ia em direção à cabeceira da feição (Figura 3a). Porém, aparentemente esse desvio acabou por conduzir o fluxo a outro ponto, desencadeando a formação inicial de um braço da feição

identificado como local 2 na Figura 2. Na última visita feita ao local, em abril de 2021, identificou-se que a prefeitura fez nova intervenção, aumentando o comprimento da curva de nível existente, em uma clara intenção de desviar o fluxo de água que escoava para o braço (Figura 3b).

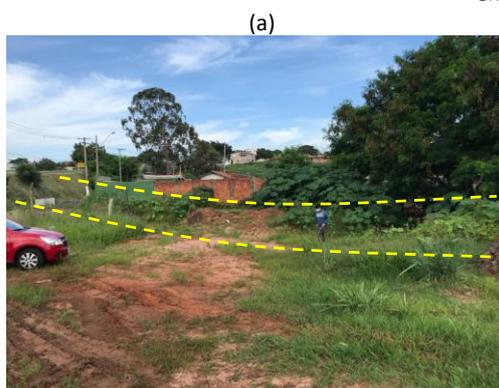
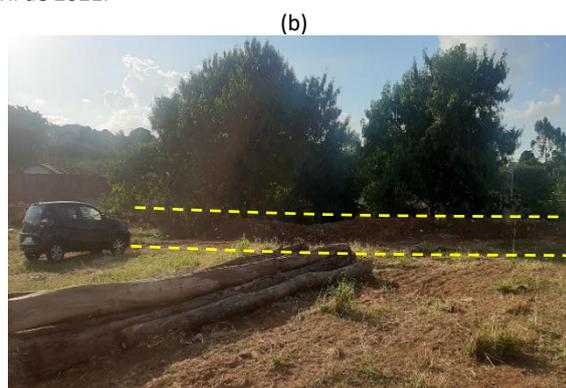
Figura 3 – Curva de nível na região da cabeceira: (a) em situação em janeiro de 2021; e, (b) com o prolongamento, em abril de 2021.

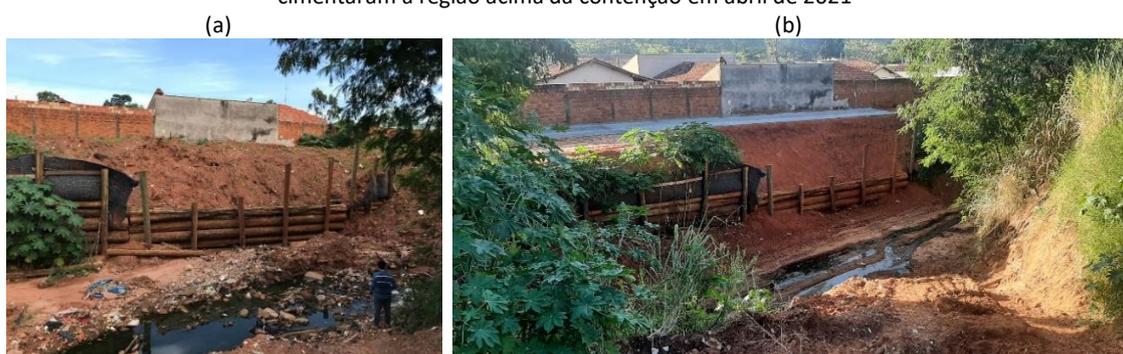
Com o desenvolvimento da feição erosiva e risco de comprometimento do condomínio vizinho, a Prefeitura começou a construir uma contenção na margem esquerda da feição, onde se aproxima mais ao muro do condomínio. A erosão estava quase alcançando uma tubulação de esgoto que passa paralela ao muro (a aproximadamente 2,0 m) do condomínio, localizada entre o muro e a feição. Na última visita feita em abril de 2021 observou-se que os moradores cimentaram a região mais próxima ao muro para tentar conter o processo erosivo (Figura 4).

Figura 4 – Contenção iniciada pela prefeitura: (a) situação em janeiro de 2021; e (b) quando os moradores cimentaram a região acima da contenção em abril de 2021

A prefeitura começou a fazer uma obra de contenção no local, pois a feição estava se desenvolvendo lateralmente, se aproximando ao muro do condomínio Residencial Pinheiros. Pela análise da feição, o processo erosivo se encontrava em desenvolvimento, pois havia sinais de escorregamento dos taludes internos e nenhum indício de vegetação se desenvolvendo nos taludes. A vegetação é rasteira na entrada da região, mas assim que começa o processo erosivo a vegetação fica densa e permanece assim em todo o entorno da feição, por uma faixa estreita. Havia moradias na outra extremidade da feição, dentro da mata, que podem estar sofrendo com o acúmulo de enxurrada e sedimentos até ali conduzidos.

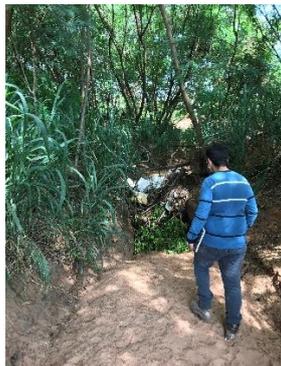
A feição erosiva se estende por aproximadamente 250 m, contendo mata fechada na maior parte de seu entorno, a partir de aproximadamente um terço de sua extensão. Na outra extremidade da feição foi possível observar que dependendo da época do ano a lâmina de água cessa em uma região mais adentro da mata fechada (Figura 5), porém durante a última visita foi observado que a lâmina de água chega à estrada de terra, que cruza com a Avenida Waldemar G. Ferreira (Figura 6), onde encontrando desnível do terreno, forma poças e infiltra no solo. Segundo moradores do local, em dias chuvosos, porém, com o aumento do fluxo de água e a enxurrada atinge a Avenida Waldemar G. Ferreira, depositando parte dos sedimentos carregados na própria avenida, que contribuem para obstruir os bueiros ao longo da avenida (Figura 7

Figura 5 – Extremidade da feição, à jusante. Local que a lâmina d'água cessava em fevereiro de 2021.

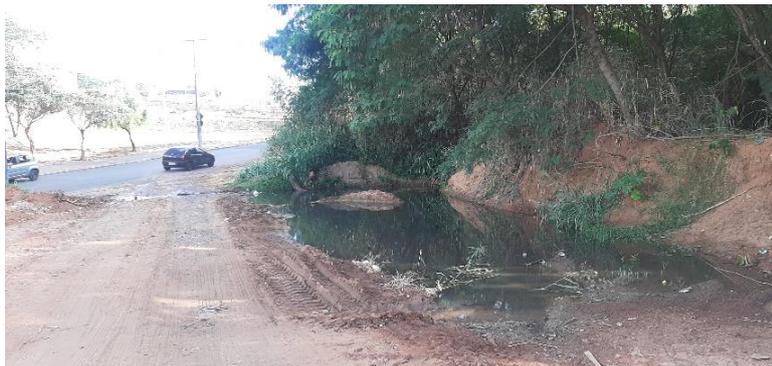
Figura 6 – Poça d'água formada pela lâmina escoada da feição erosiva, na rua de terra, localizada além da extremidade da feição, à jusante. Situação observada em abril de 2021.

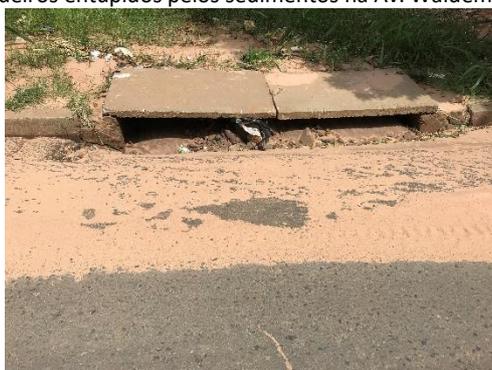
Figura 7). Como consequência da feição erosiva observou-se que na região à jusante da feição os bueiros da Avenida Waldemar G. Ferreira encontravam-se entupidos por sedimentos vindos de processos erosivos tanto da feição estudada, quanto de erosão laminar da área a montante. Ao analisar o relevo do local observa-se que essa região se localiza nas cotas mais baixas, portanto todo o escoamento superficial, incluindo os sedimentos, dessa área vem para os bueiros citados. Por haver locais sem construção nessa área a enxurrada carrega grande quantidade de sedimentos e entulho para o local, além dos sedimentos oriundos da feição estudada.

Figura 7 – Bueiros entupidos pelos sedimentos na Av. Waldemar G. Ferreira

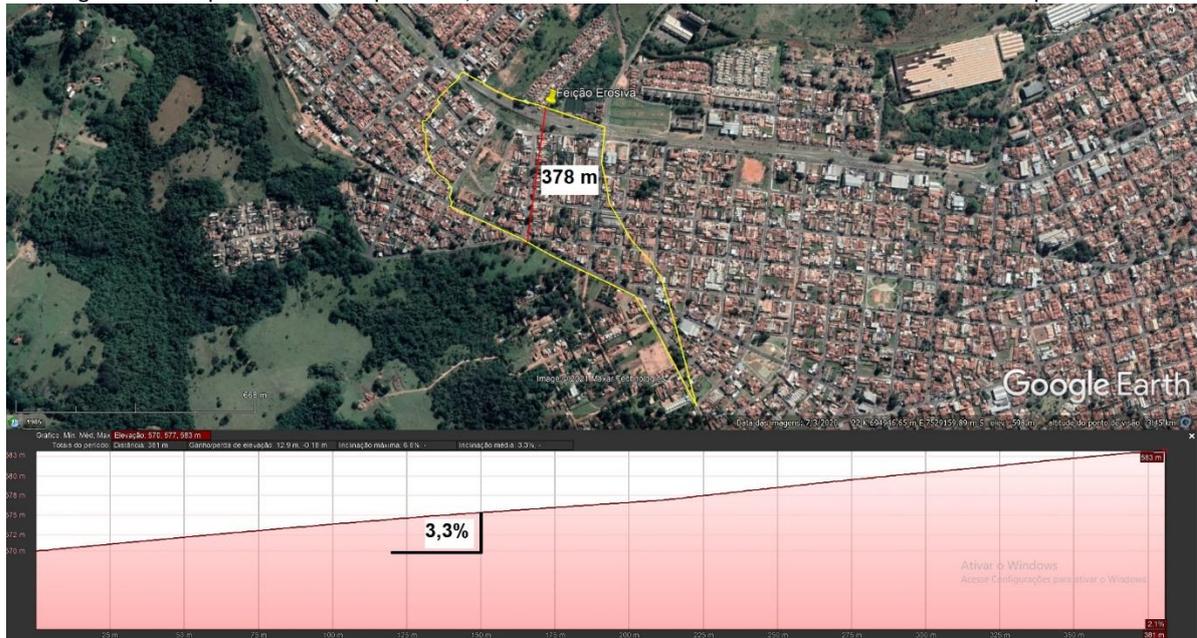
A área de contribuição da feição, determinada a partir das curvas de nível pelo software AutoCad, é de 0,22 km² (Figura 8). Ao analisar o formato da área de contribuição observa-se que possui um pequeno trecho com comprimento de rampa irregular, entre 2 e 3 vezes maior que o comprimento de rampa médio da área. Foram obtidos, portanto, o comprimento de rampa médio de 378 m, com declividade média correspondente de 3,3% (Figura 8); e, o comprimento de rampa máximo de 931 m e respectiva declividade máxima de 4,3% (Figura 9).

Figura 8 – Comprimento de rampa médio, com cota mínima e cota máxima e Declividade média do perfil.

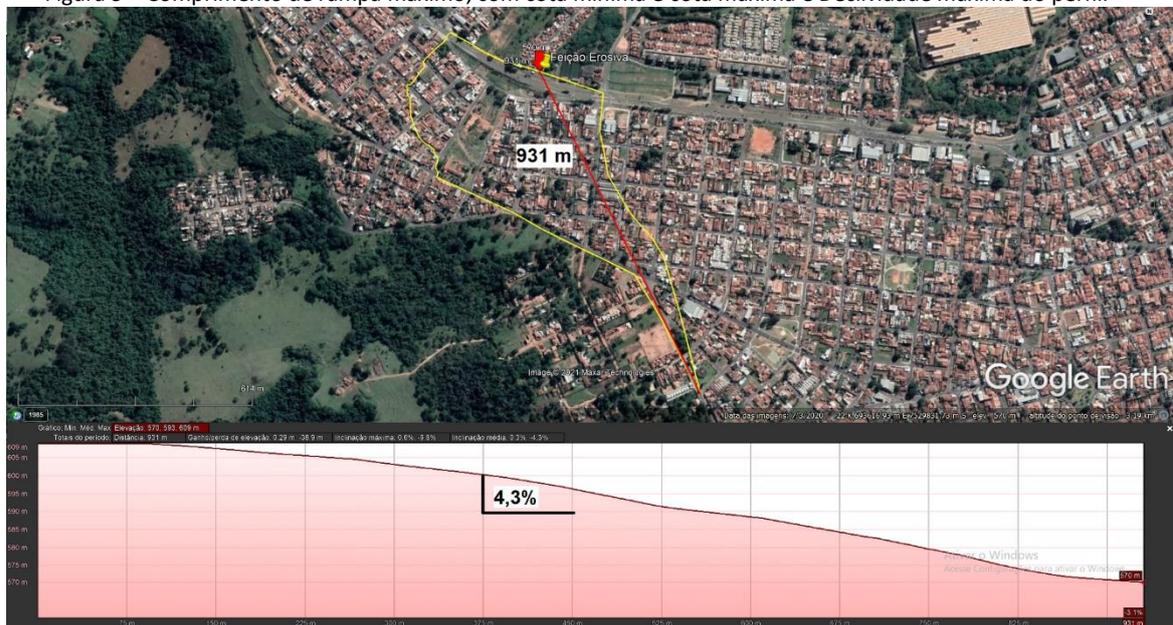
Figura 9 – Comprimento de rampa máximo, com cota mínima e cota máxima e Declividade máxima do perfil.
