Mapeamento de danos para preservação de patrimônio edificado: Um ensaio sobre a Estação Central do Brasil (JF/MG)

Mapping Guidelines for Preserving Built Heritage: An Essay on the Central Station of Brazil (JF / MG)

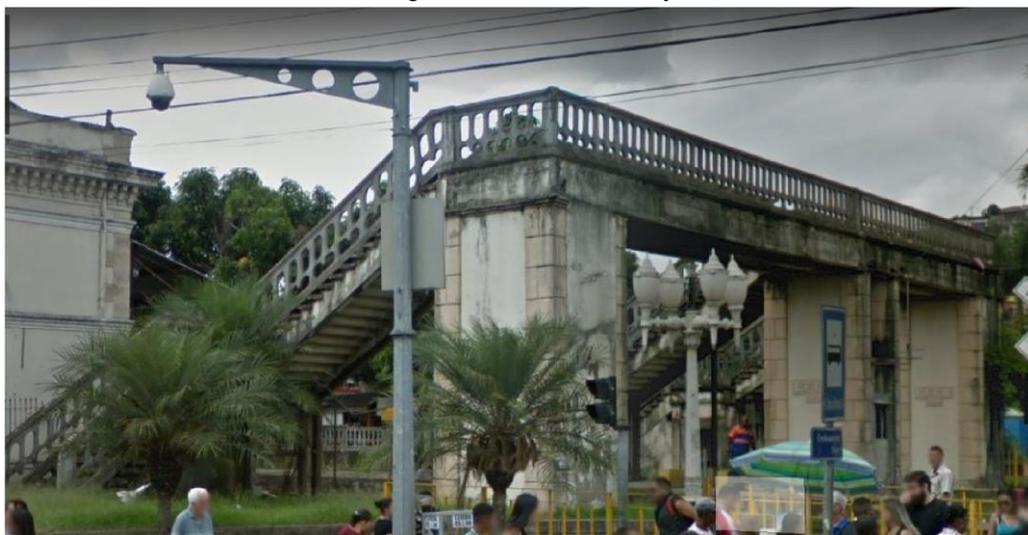
Na região Sul do edifício, existe uma passarela que faz parte do conjunto da Estação, utilizada como deslocamento da Avenida Francisco Bernardino para o centro da cidade, em momentos em que o trem impossibilita esse acesso por meio das vias comuns. Sua estrutura encontra-se em bom estado, todavia apresenta a falta de peças de azulejos e odor, também provocado pela má utilização dos usuários.

Figura 03: Passarela da Estação.

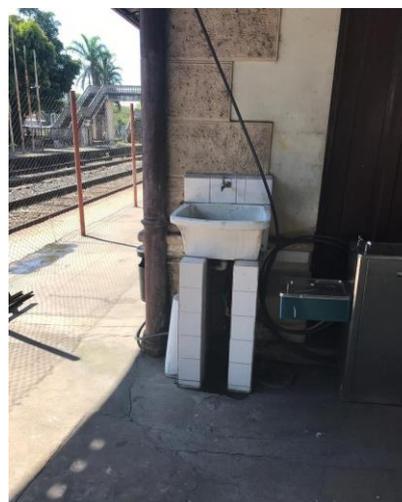
Apesar da área externa ser impermeável devido à utilização de concreto, não há empoçamento, pois nas fachadas norte e posterior há uma cobertura de metal que direciona a água da chuva e evita danos ao edifício. O único local permeável é a região onde o trem transita, abaixo do nível da edificação, em que é notável a presença de pedregulhos junto à linha férrea. Embaixo dessa camada, a terra é livre para receber as águas pluviais. Durante as análises, foi possível observar apenas uma pequena área de empoçamento, entre o edifício e o vão dos trilhos, na parte posterior.

Figura 05: Área externa posterior/norte com um pequeno trecho da parte empoçada.

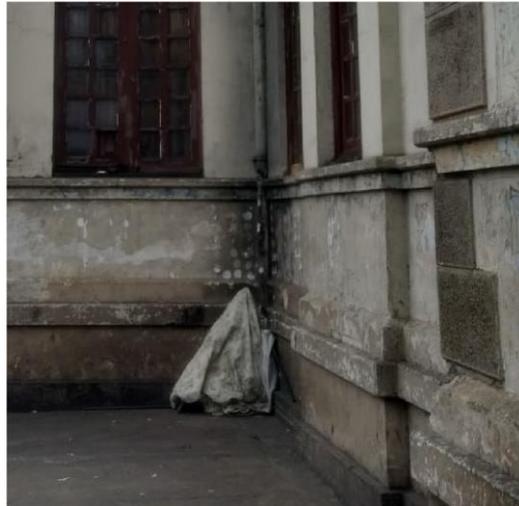
No que concerne à conservação desse revestimento, foram encontradas pichações pela superfície da fachada principal; além das patologias, como sujidade, descascamento e fissuras na pintura, e uma mancha escura que provavelmente foi ocasionada por uma fogueira.

Imagem 7: Mancha escura que possivelmente foi o resultado de uma fogueira.

Além disso, descuidos em obras e a mancha enegrecida na fachada principal foram provocados também por ações antrópicas.

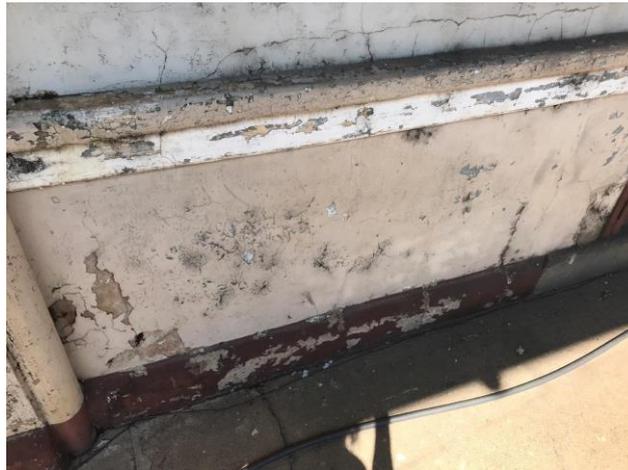
Manchas amareladas são encontradas na fachada posterior, assim como o aparecimento de bolhas, que também podem ser observadas na fachada sul. Ainda na fachada sul, podemos perceber manchas de umidade, manchas escuras e manchas esverdeadas com a presença de microflora, pois não apresenta nenhum tipo de cobertura, recebendo a água da chuva diretamente.

Figura 08: Patologias na fachada sul - sujidade, descascamento da pintura, descontinuidade da superfície.

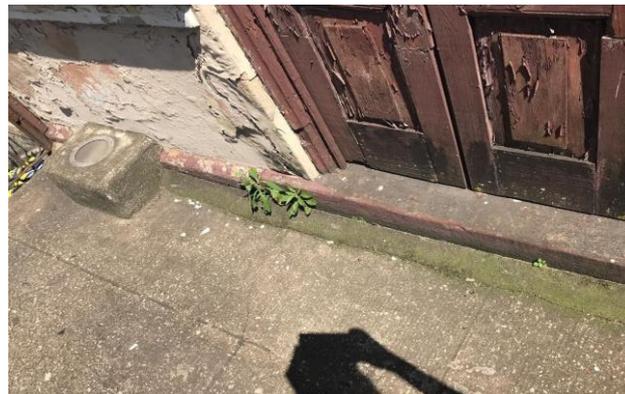
Figura 09: Patologias na fachada sul - bolhas, descascamento e microflora.

Foram identificados também fatores biológicos. Há a presença de microflora, tanto na fachada sul com manchas amareladas, quanto na cobertura com manchas esverdeadas. É possível identificar a presença de fungos nas telhas de cerâmica da cobertura. Não foram encontrados cupins, porém há a presença de aves, que deixam rastros de excremento na cobertura da edificação (AGUIAR, 2000).

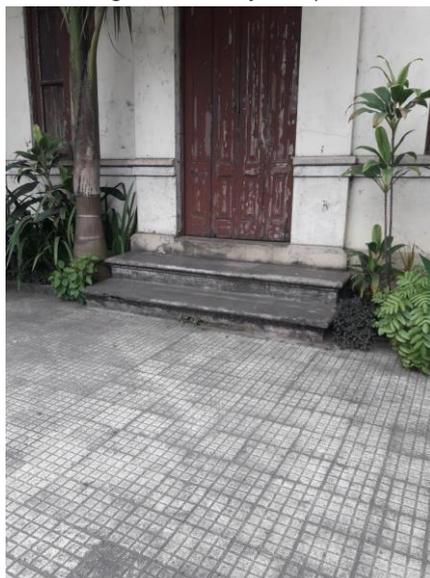
Os pisos, em geral, apresentam boa qualidade. Na área externa, é composto por concreto, apresentando permeabilidade apenas próximo à linha férrea. Possui uma pequena área de azulejos no acesso secundário da fachada principal, que apresenta manchas escuras, sem peças soltas.

Figura 10: Azulejos na parte externa da edificação.

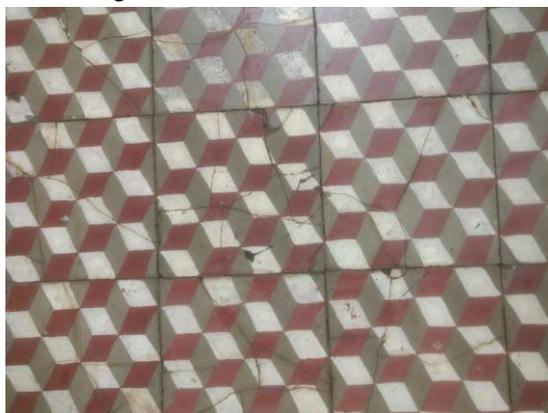
No interior, a edificação possui ladrilhos hidráulicos, com desbotamento, respingo de tinta e fissuras em algumas peças.

Figura 11: Fissuras nos ladrilhos hidráulicos.

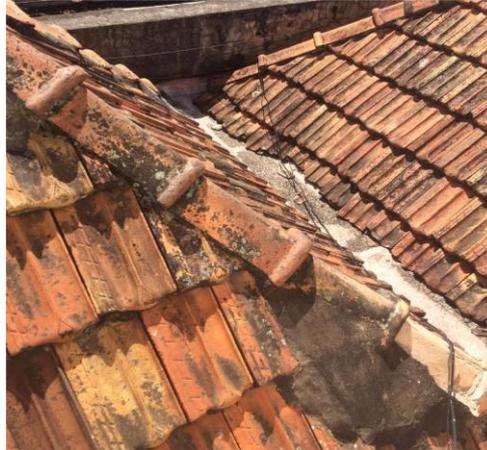
Na área externa, é possível observar poucas telhas quebradas, soltas, não comprometendo a proteção contra umidade do edifício. Apresenta pouca vegetação.

Possui fiação exposta, presença de fungos e de microflora. Observa-se também manchas escuras de sujidade.

Figura 12: Detalhes da cobertura, vista pela torre.

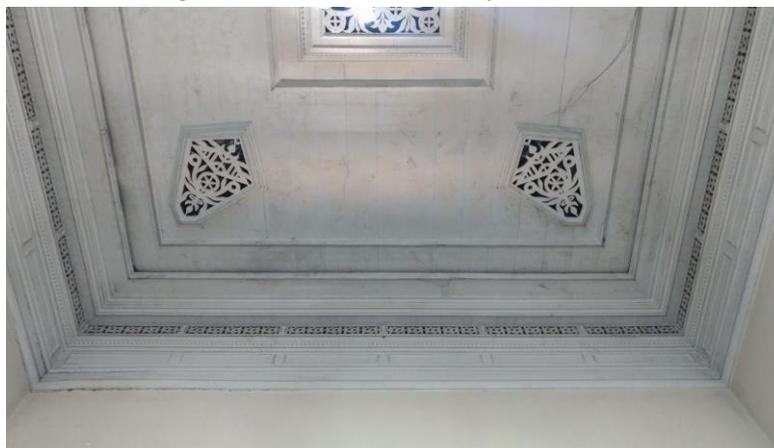
Além disso, o forro apresenta pontos de apodrecimento, causados por umidade, e rachaduras. No hall de entrada, observa-se a estrutura mista, composta por alvenaria e madeira.

Figura 13: Forro com marca de sujidade e mofo.

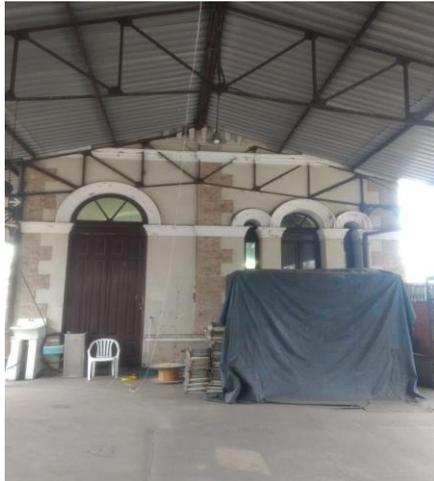
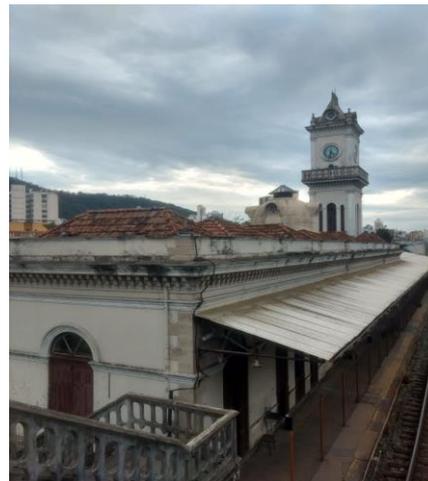
A edificação conta com uma cobertura externa, que vai da fachada posterior até toda a área lateral, na fachada norte. A estrutura é de ferro com telhas metálicas. Nessa área, há poucas marcas de ferrugem e excrementos de pássaros, que usam as fendas como ninhos.

Figuras 14 e 15: Cobertura metálica externa.

Existem poucos pontos onde há a oxidação dos metais, dada pelos fatores químicos, aparecendo apenas em tubos na fachada sul e na estrutura da cobertura metálica da fachada posterior e norte.

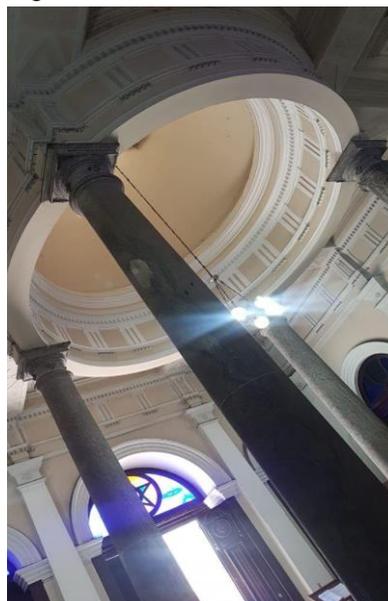
No hall de entrada, um dos pilares e o piso foram degradados por uma ocasional obra, não tendo havido reparação (DIPAC, 2017).

Figura 16: Colunas no hall de entrada.
