**Análise Temporal e Evolutiva das Erosões Lineares Hídricas Urbanas em
Encosta Localizada na Região de Nascente do Córrego da Grama**

Ana Laura Pascucci de Oliveira

Matheus Ribas Francisco

Simone Andrea Furegatti

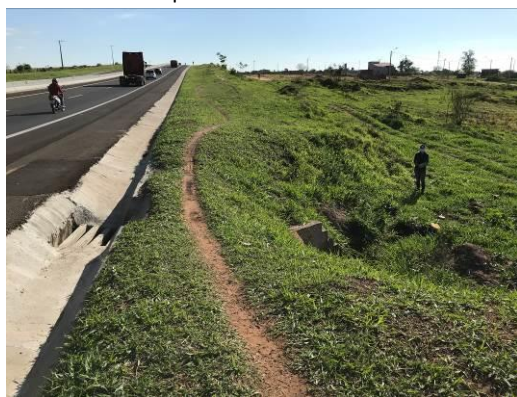
Figura 6 – Localização de tubulação de drenagem próxima a rodovia.

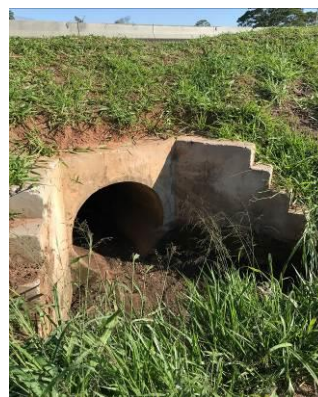
A Feição 1 está localizada na posição alta da vertente, se encontra transversalmente à linha de maior inclinação do terreno e desconectada da drenagem, apresentando forma linear, médio comprimento e pequena largura. A possível origem da feição e principal fator de influência é a tubulação de águas pluviais, existente na rodovia (Quadro 2). Segundo Salomão (1994), erosões nas porções atravessadas por rodovias e grandes avenidas são muito comuns nas sub-bacias que compõem a Bacia do Rio Bauru, como a sub-bacia do Córrego da Grama. A erosão foi aterrada entre os anos de 2004 e 2010, por essa razão foi classificada como estabilizada (Figura 8b). Atualmente na região da feição recuperada existem algumas moradias e vias não pavimentadas.

Figura 7 – Tubulação de drenagem com acúmulo de sedimentos.

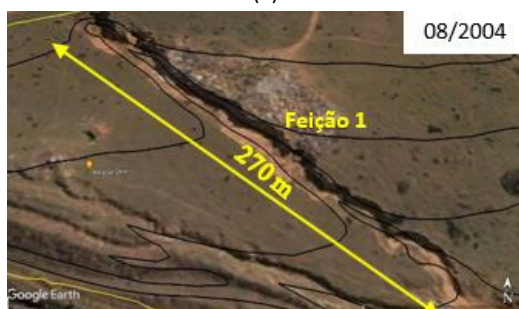
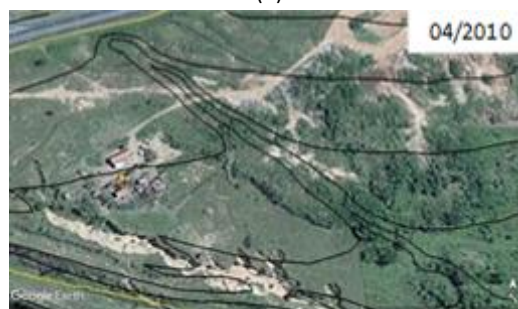
Figura 8 – Feição 1, localizada na Área 1: a) Situação em 2004; e, b) Situação em 2010 (recuperada).

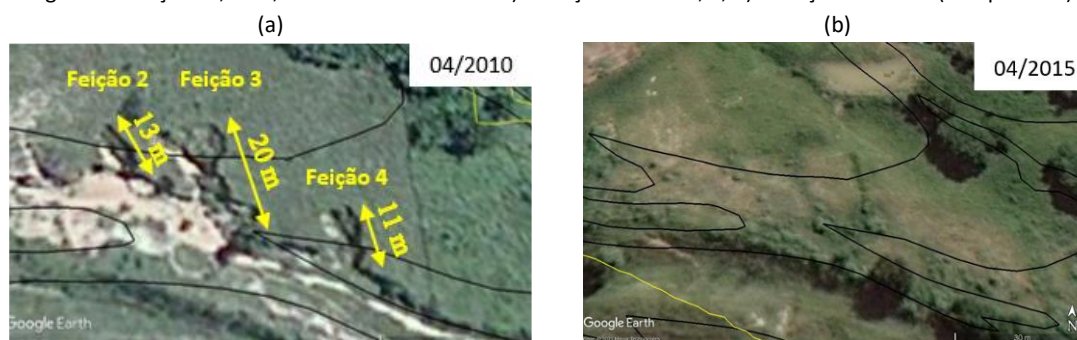
As Feições 2, 3 e 4 (Figura 9a), ainda dentro da Área 1, têm características semelhantes, apresentando comprimento e largura pequenos, formato ovóide lobulada, devido aos recortes nos bordos. As incisões se localizam próximas ao córrego, ou seja, posição baixa da vertente, com inclinação transversal à linha de maior inclinação, porém se encontram desconectadas da drenagem (Quadro 5). A origem das feições pode ser associada à concentração do escoamento superficial no local e a uma possível escavação localizada. Entre os anos de 2010 e 2015 foram possivelmente aterradas (Figura 9b), dessa forma, foram classificadas como estabilizadas.

Figura 9 – Feições 2,3 e 4, localizadas na Área 1: a) Situação em 2010; e, b) Situação em 2015 (recuperadas).

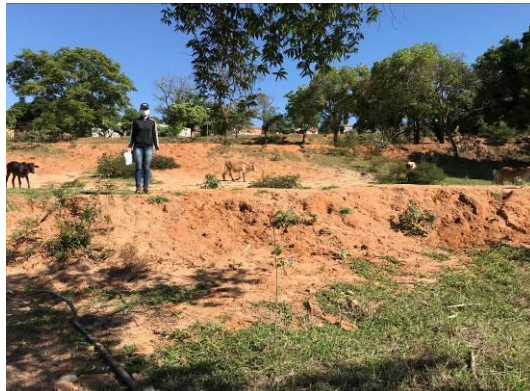
A Área 2 foi definida como a porção localizada a sudeste da encosta (ver Figura 3), onde, ao longo do tempo, foram construídas curvas de nível para atuar como dispositivo de quebra de energia do escoamento (Figura 10). Ao longo das curvas construídas, porém, é possível observar a formação de sulcos, possivelmente originados pelo deslocamento do gado, que gera caminhos, ou por galgamento da água sobre as curvas.

Figura 10 – Curvas de nível construídas para retenção de águas pluviais.

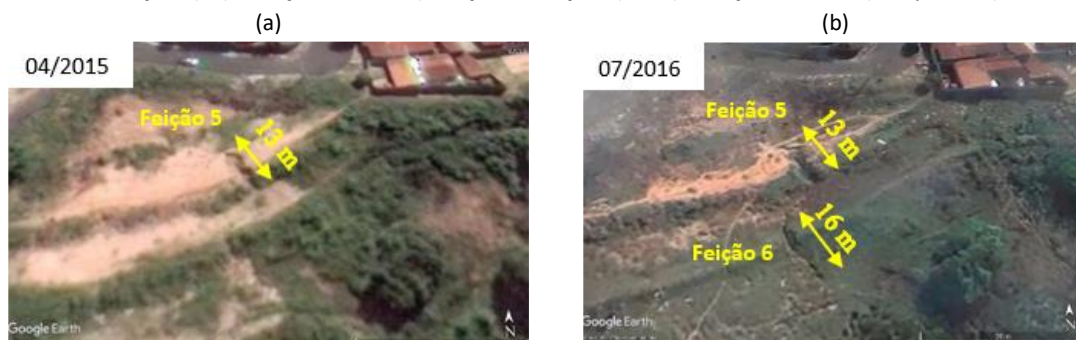
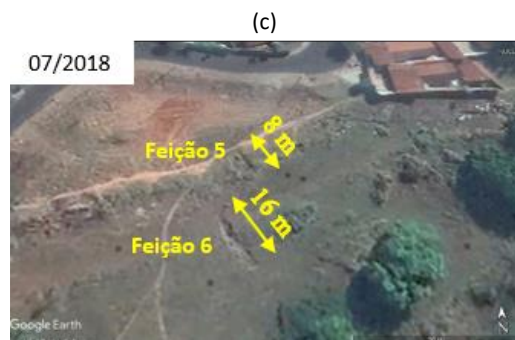
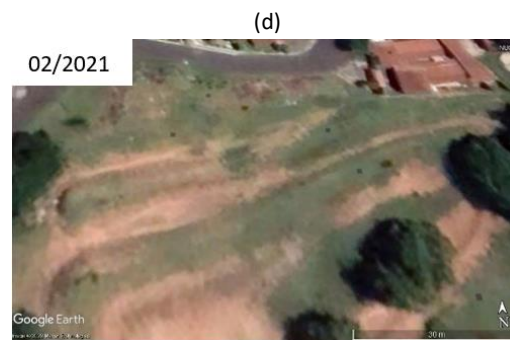
As feições 5 e 6, que fazem parte da Área 2, também possuem características semelhantes, aparecem nas imagens a partir de 2015 e se localizam nas curvas de nível construídas entre 2013 e 2015 (Figura 11). Ambas as feições se encontram à média vertente, desconectadas da drenagem e ocorrem transversalmente às linhas de maior inclinação. As incisões apresentam forma linear, com comprimento e largura das feições classificados como pequenos (Quadro 6). Uma possível origem do processo erosivo no local se trata do galgamento das curvas de nível e da passagem de gado. Entre os anos de 2020 e 2021, as curvas foram corrigidas e as feições não se encontram no local atualmente, por isso foram classificadas como estabilizadas (Figura 11d).

Figura 11 – Feições 5 e 6, localizadas na Área 2: a) Situação em 2015 (Feição 5); b) Situação em 2016 (surgimento da Feição 6), c) Situação em 2018 (redução da Feição 5); e, d) Situação em 2021 (recuperadas).

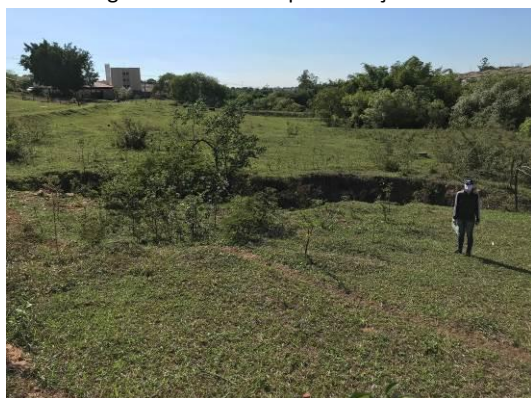
Na Área 3 se identificou uma boçoroca, na direção abaixo das curvas de nível construídas, se aproximando do canal de drenagem (Figura 12 e Figura 13), ocasionada por concentração de fluxo da água de chuva. Na erosão em questão, notou-se a existência de uma tubulação de esgoto atravessando a feição, mas não foi identificada a presença de tubulação de águas pluviais possivelmente relacionadas com a feição.

Figura 12 – Vista ampla da boçoroca.

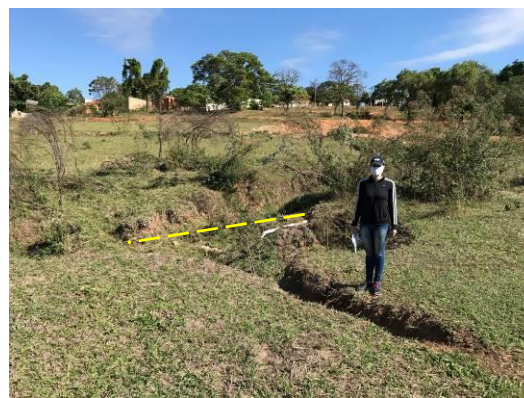
Figura 13 – Boçoroca próxima ao canal de drenagem, com tubulação da rede de esgoto demarcada e curvas de nível ao fundo.

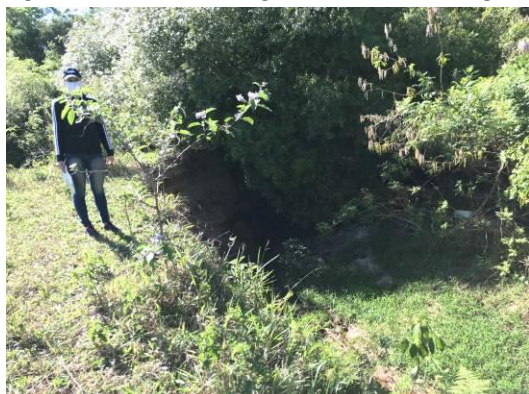
Ainda na Área 3, na região mais à jusante do Córrego da Grama, há a ocorrência de erosões de margem no canal de drenagem (Figura 14 e Figura 15). A erosão de margem é um fator de influência do movimento de massa em ambientes fluviais que remove as paredes das margens ocasionando a instabilidade dos barrancos (Magalhães, 2011). No presente artigo,

Figura 14 – Erosão de margem no canal de drenagem.

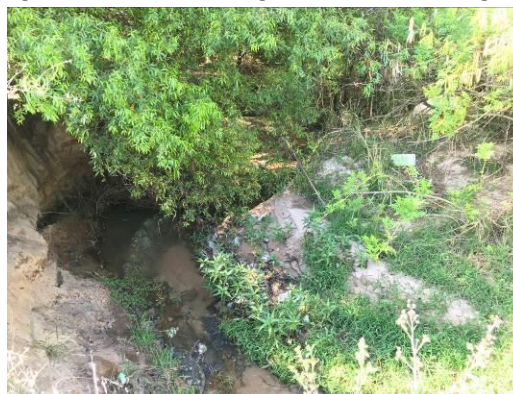
Figura 15 – Erosão de margem no canal de drenagem.

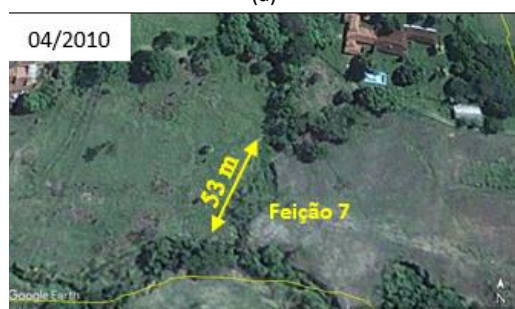
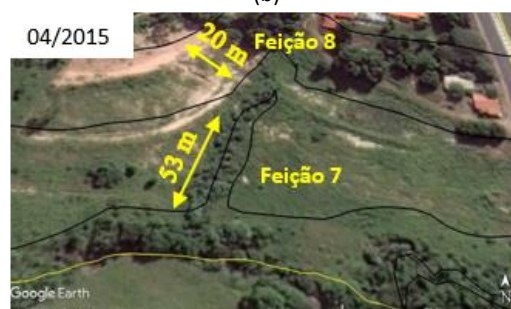
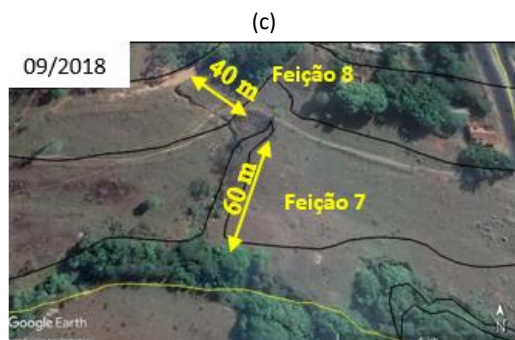
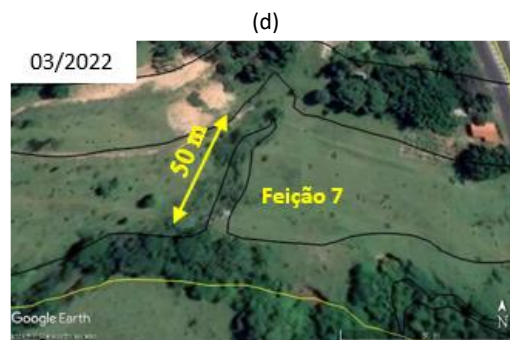
Na Área 3, se observa as feições 7 e 8, que apresentam comprimento e largura pequenos, formato linear e ocorrem à baixa vertente. A feição 7 foi identificada a partir de 2010 (Figura 16a) e tem como possível origem a concentração do escoamento na região, se localiza longitudinalmente à linha de maior inclinação e se conecta ao canal de drenagem (Quadro 7). Após a construção das curvas de nível se inicia o processo erosivo da feição 8, em 2015 (Figura 16b), na qual ocorre a união das incisões 7 e 8 (Figura 16c), por meio do crescimento em direção à baixa vertente da feição 8, que chegou aos 40 metros de comprimento. A feição 8 apresenta o trecho de cabeceira posicionado transversalmente à linha de maior inclinação (Quadro 8). Atualmente, a feição 8 foi recuperada, enquanto a feição 7 foi reduzida, mas permanece conectada ao canal (Figura 16d).

Figura 16 – Feições 7 e 8, localizadas na Área 3: a) Situação em 2010; b) Situação em 2015 (surgimento da feição 8); c) Situação em 2018 (união das feições); e, d) Situação em 2022 (recuperação da feição 8).
