Ensaio Não Destrutivo em Viadutos em Concreto Armado: Um Estudo de Caso na Ferrovia Recife/Gravatá-PE

Non-Destructive Testing on Reinforced Concrete Viaducts: A Case Study on the Recife/Gravatá-PE Railway

Adegilson José Bento

Eliaana Cristina Barreto Monteiro

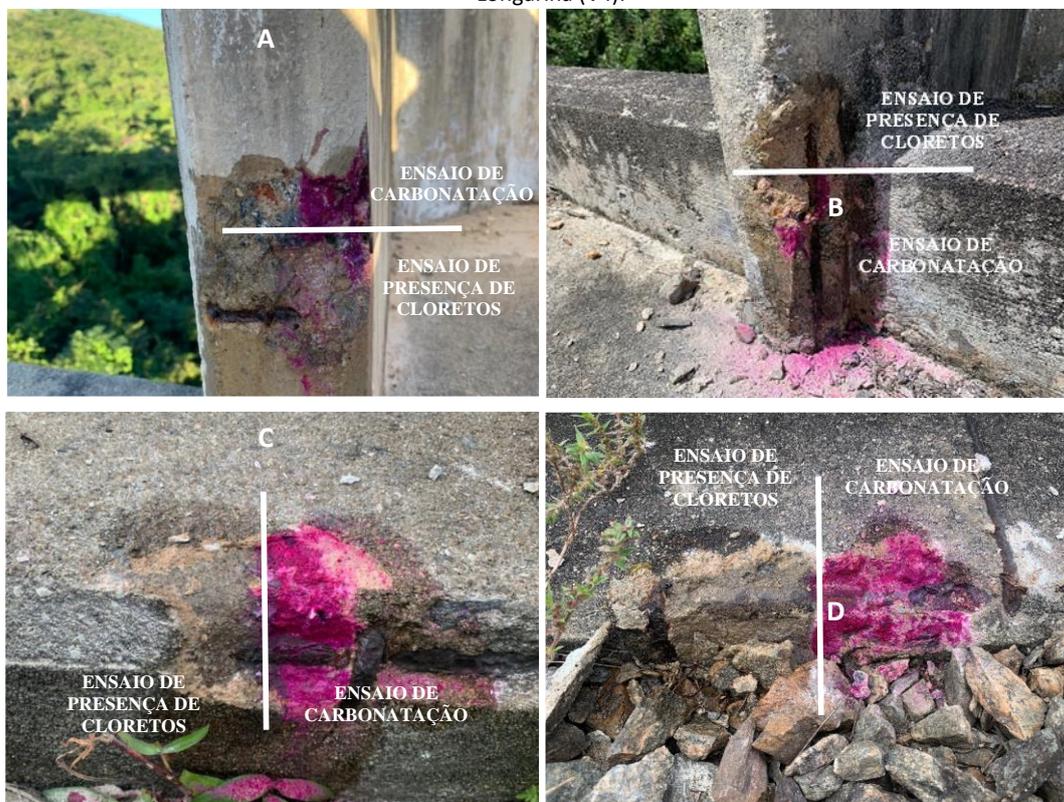
Figura 2 – Ensaio de carbonatação e presença de cloretos: Refúgio V1 (A); Refúgio V6 (B); Longarina (V2); Longarina (V4).

Embora estudos como o de Medeiros *et al.* (2013) e Medeiros Junior *et al.* (2015), não tenham feito o uso do método colorimétrico de aspersão de solução de nitrato de prata, por se mostrar ineficiente quanto ao fato de as estruturas estudadas apresentarem certo avanço da frente de carbonatação associada, ou não, à contaminação por cloretos. Pode-se observar

também que, em alguns casos nenhuma frente de carbonatação chegou até as armaduras, e apesar da velocidade de difusão do CO_2 diminuir com o tempo em função da densificação dos poros, com a transformação do Ca(OH)_2 em CaCO_3 , se torna interessante acompanhar nos próximos anos a evolução desse processo de carbonatação.
