A sustentabilidade do conservar: Atributos arquitetônicos, estado de conservação, e diretrizes de restauro da Igreja de Nossa Senhora do Amparo, Olinda – PE, Brasil.

The sustainability of preserving: Architectural attributes, preserving state, and directives of restoration of Nossa Senhora do Amparo Church, Olinda – PE, Brazil.

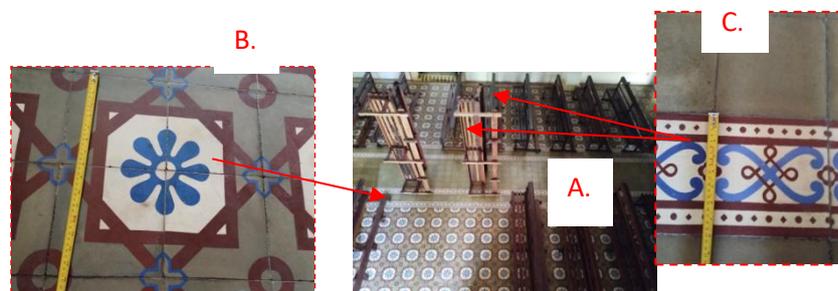
Figura 8 – A. Paginação do piso na nave central B. Detalhe do desenho do ladrilho quadrado. C. Ladrilho de composição lateral da paginação

Pinturas em tinta óleo nas esquadrias sem as devidas proteções das conversadeiras, situadas no primeiro pavimento, fazem com que as mesmas estejam sujas com resquícios de tinta. Os ladrilhos apresentam danos característicos por choques mecânicos, contrapisos sem nivelamento, e desgaste pela ação do tempo. As tijoleiras situadas na lateral direita, no corredor do pavimento térreo, apresentam danos e perdas significativas. Embasamento e laterais dos patamares dos altares laterais possuem trincas e trechos quebrados.

Troca e substituição dos vidros quebrados das esquadrias e restauro destas. Pintura e limpeza das fachadas. Substituição do madeiramento do piso do 1º pavimento e restauro dos ladrilhos hidráulicos e dos contrapisos. Restauro das tijoleiras, e possíveis substituições em trechos necessários para garantir que haja possibilidade de uso dos espaços.

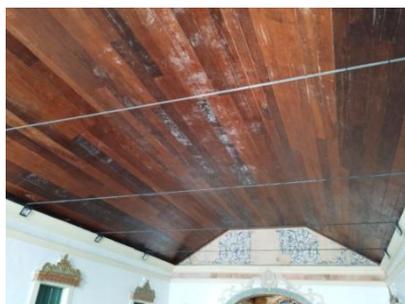
Figura 14 – Forro em tábuas de madeira com três planos

Ausência de manutenção preventiva e corretiva na cobertura gera infiltrações, que por sua vez, aumentam a probabilidade de apodrecimento dos elementos estruturais da cobertura, e danos ao forro e aos elementos artísticos do bem. O piso do madeiramento do corredor lateral direito está com danos provenientes de xilófagos (Figura 22) e de infiltrações que comprometem a circulação e segurança da área.

Diante das manifestações patológicas constatadas, para que se tenha a edificação preservada é imprescindível que haja uma intervenção na cobertura, refazimento da cobertura, retirada do madeiramento que causa sobrecarga estrutural, e que seja trocado o tirante que amarra a edificação por material não oxidável e que seja capaz de satisfazer as necessidades dos empuxos laterais da edificação.

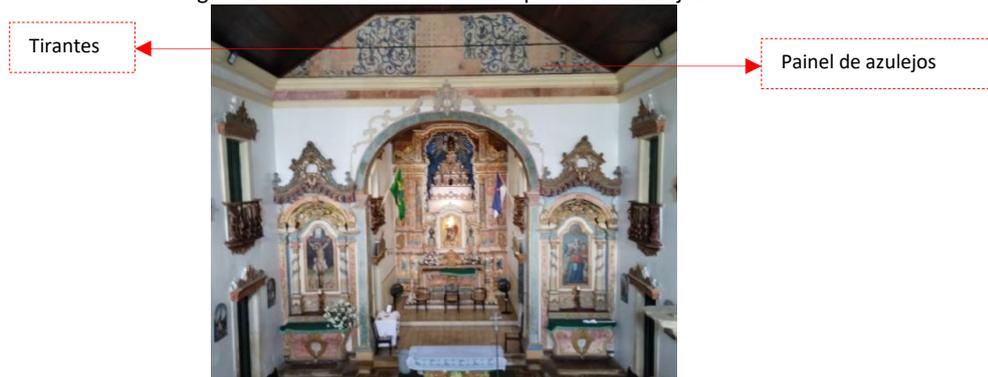
Figura 21 – Retábulos em rococó e painel em azulejos

Na parede que faz a divisa entre a nave central e o altar-mor se encontra um painel de azulejos (Figura 21) em tom de azul que apresenta algumas perdas. Segundo Oliveira e Ribeiro (2015), este painel foi encoberto em 1786, pela construção do novo forro da igreja, e encontrados na restauração nos anos de 1980, sem sua parte central e as suas laterais.

É possível perceber tirantes que fazem a amarração das alvenarias e interceptam o vão do forro, estes possuem a característica de absorver os empuxos laterais e impedem a abertura da edificação. Contudo, eles apresentam oxidações.
