Análise dos danos estruturais e necessidades de manutenção em um prédio caixão: Estudo de caso em Jaboatão dos Guararapes-PE

Analysis of structural damage and maintenance needs in a coffin building: Case study in Jaboatão dos Guararapes-PE

O edifício situado no Bairro Curado 4 em Jaboatão dos Guararapes-PE, conhecido como Bloco 89, foi escolhido como foco desta pesquisa devido à urgência de reparos detectados em sua estrutura. Construído há mais de quatro décadas, ao longo dos anos, tem sido afetado por intervenções humanas e eventos naturais, resultando em manifestações patológicas visíveis em suas fachadas.

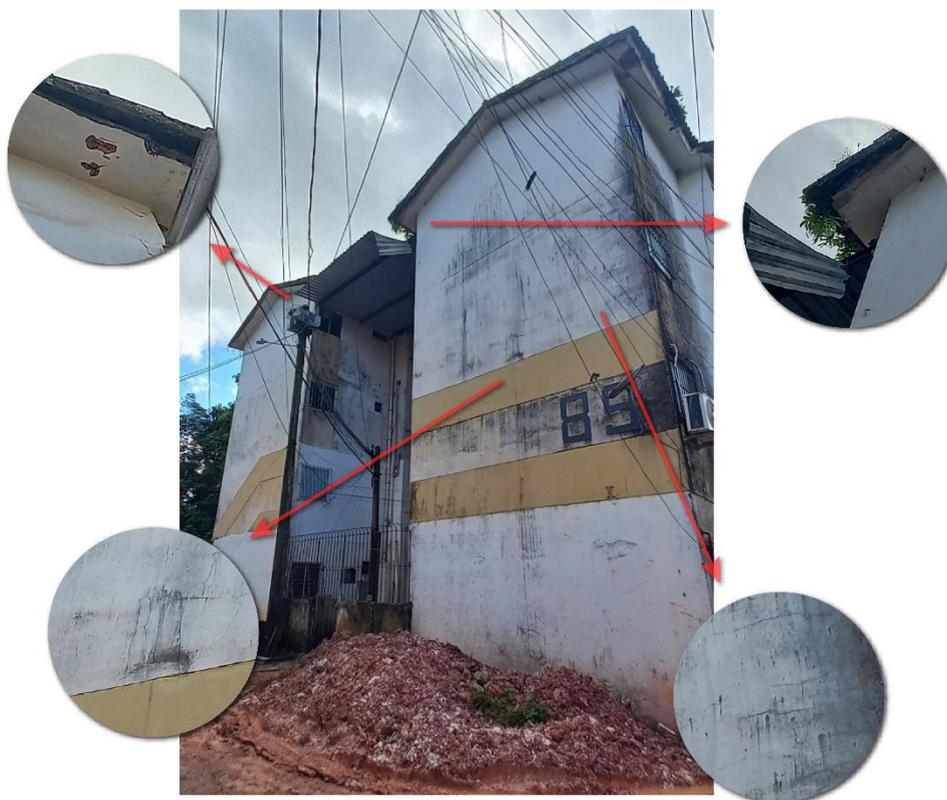
Figura 2 – Manifestações patológicas da fachada oeste do Bloco 89

A partir das imagens, é possível constatar uma predominância das manifestações patológicas tanto na parte superior quanto inferior da fachada, corroborando as afirmações de Bersch *et al.* (2021), os autores destacaram que essas áreas são frequentemente afetadas devido à exposição à umidade e à maior incidência das ações da chuva e do vento.

Na parte superior da fachada pode ser observado a presença de vegetação, fissuras e deslocamento. A área serve de abrigo para aves, o que acarreta na presença de sementes transportadas pelos mesmos, causando surgimento de vegetação, o que não é considerada uma manifestação patológica grave, mas com o passar do tempo causa infiltração e deslocamento do revestimento (RODRIGUES *et al.*, 2021).

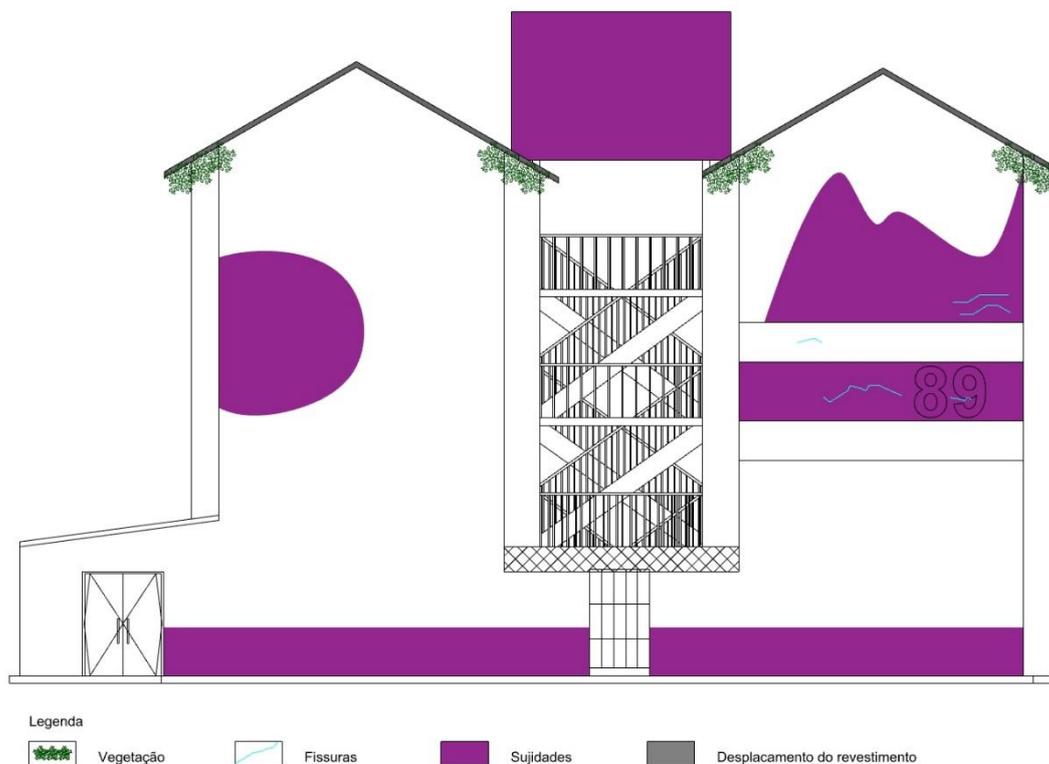
Figura 3 – Mapa de danos da fachada oeste do Bloco 89

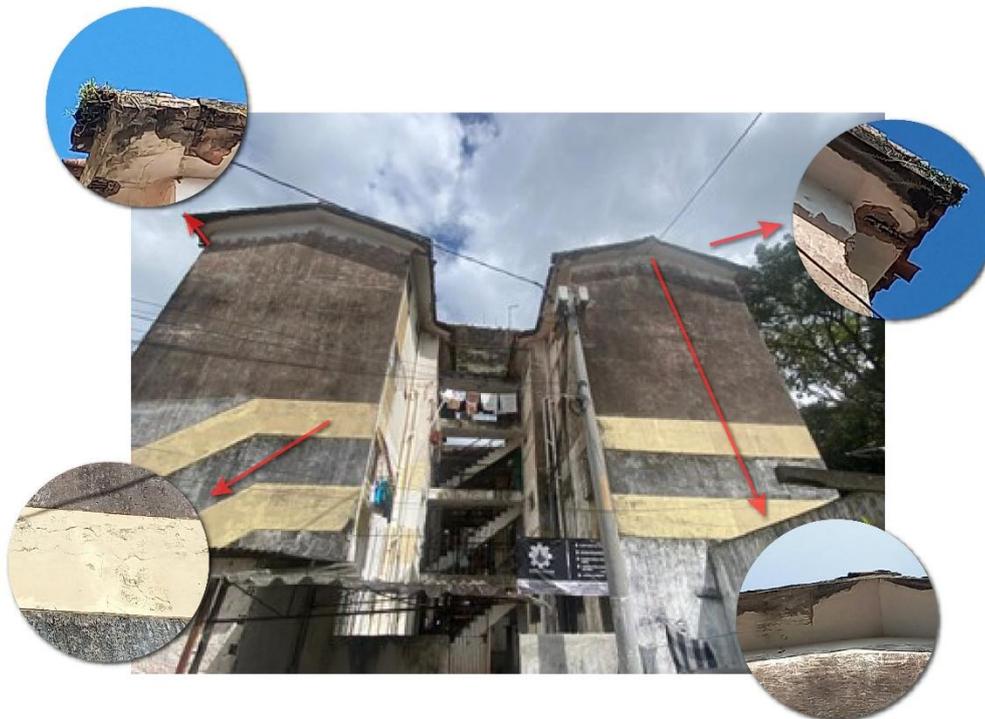
Figura 4 – Manifestações patológicas da fachada leste do Bloco 89

Através das imagens pode-se observar que a fachada leste contém mais manifestações patológicas em comparação com a fachada oeste. Devido a posição, é a fachada com mais sujidade, pois é a fachada que recebe mais luz solar, vento e chuva. Geometricamente, as fachadas são iguais e com as mesmas manifestações, diferenciando apenas em quantidade.

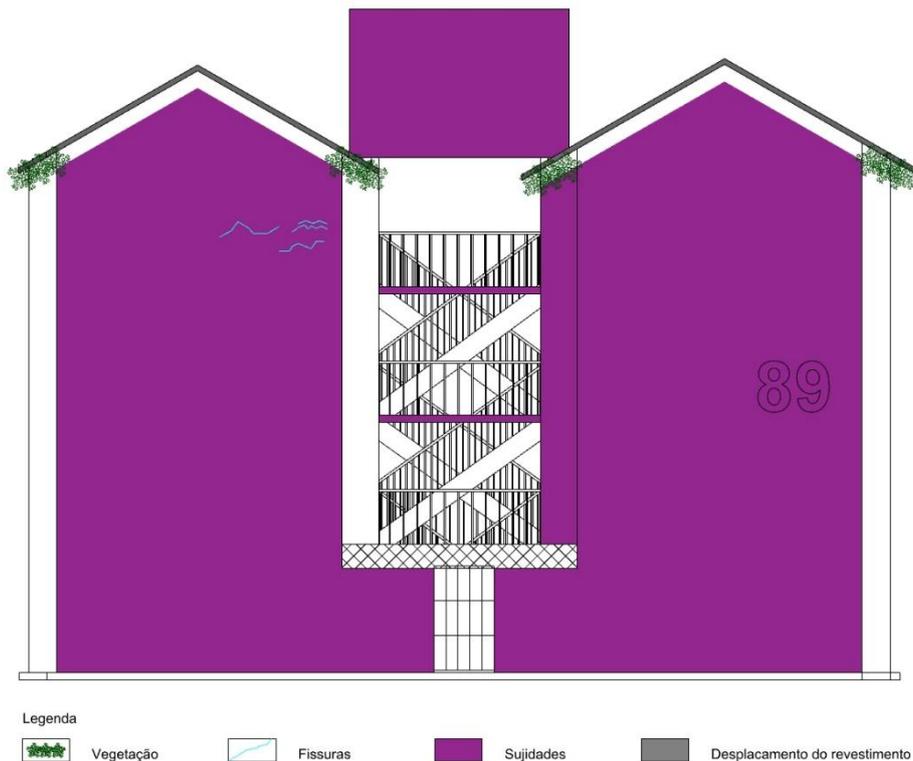
Figura 5 – Mapa de danos da fachada leste do Bloco 89

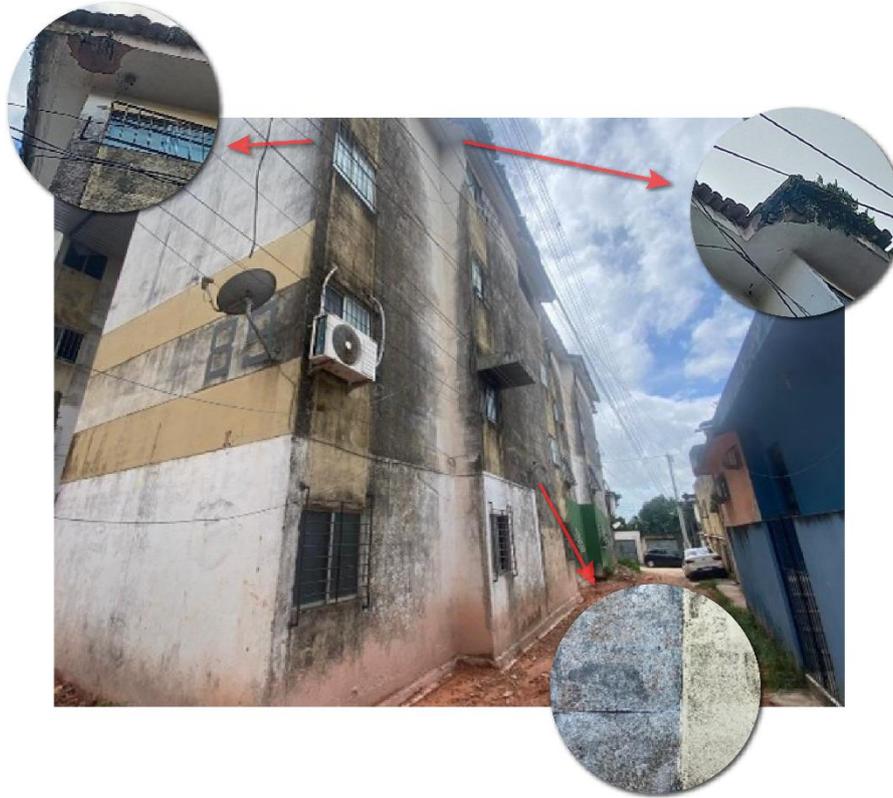
As manifestações patológicas encontradas na fachada sul da edificação podem ser observadas na Figura 6 a seguir. Pode-se observar pela imagem que essa fachada está bastante afetada pelas mesmas manifestações patológicas das outras. A começar por uma grande área de sujidade em virtude da umidade oriunda da água das chuvas - pode-se notar o contraste da parte superior que ainda é protegida pela coberta. Também contém a presença de vegetação no telhado e deslocamento na mesma área com a exposição da armadura da estrutura. Na Figura 7 é apresentado o mapa de danos da fachada sul.

Figura 6 – Manifestações patológicas da fachada sul do Bloco 89

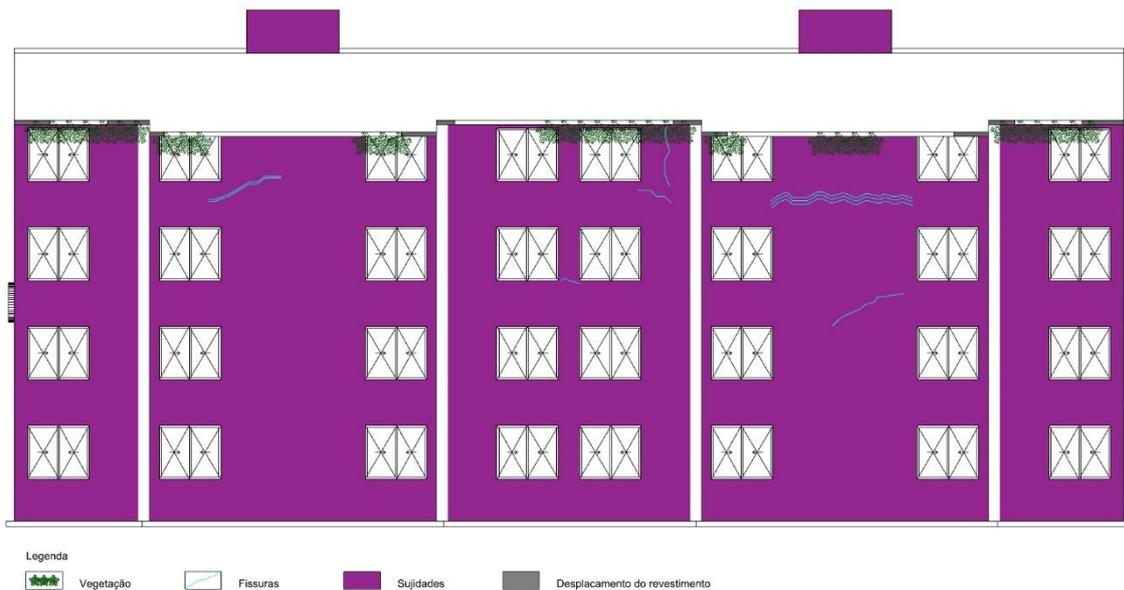
Figura 7 – Mapa de danos da fachada sul do Bloco 89

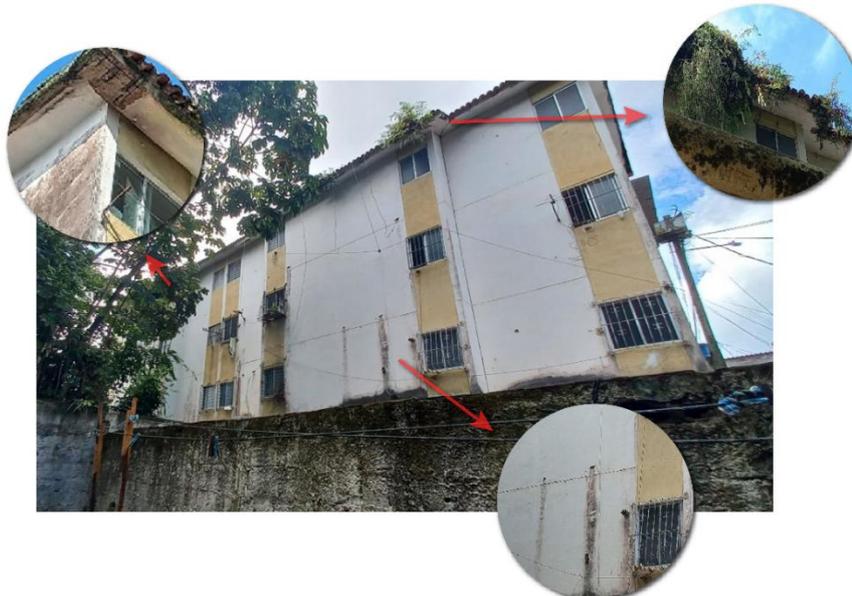
Figura 8 - Manifestações patológicas da fachada norte do Bloco 89

A fachada norte contém poucos pontos de sujidade, comparada às outras fachadas estudadas, por estar em um local mais protegido do sol e da umidade da água da chuva, trata-se de uma fachada mais limpa. Em contrapartida, contém um acúmulo de vegetação localizada em seu telhado. Pode-se observar também o deslocamento do revestimento da laje com exposição da armadura, fissuras e pontos de infiltração devido a furos inadequados para fixação de antenas na fachada. O mapa de danos dessa fachada com a identificação de todas as manifestações patológicas encontradas é apresentado na Figura 9 a seguir.

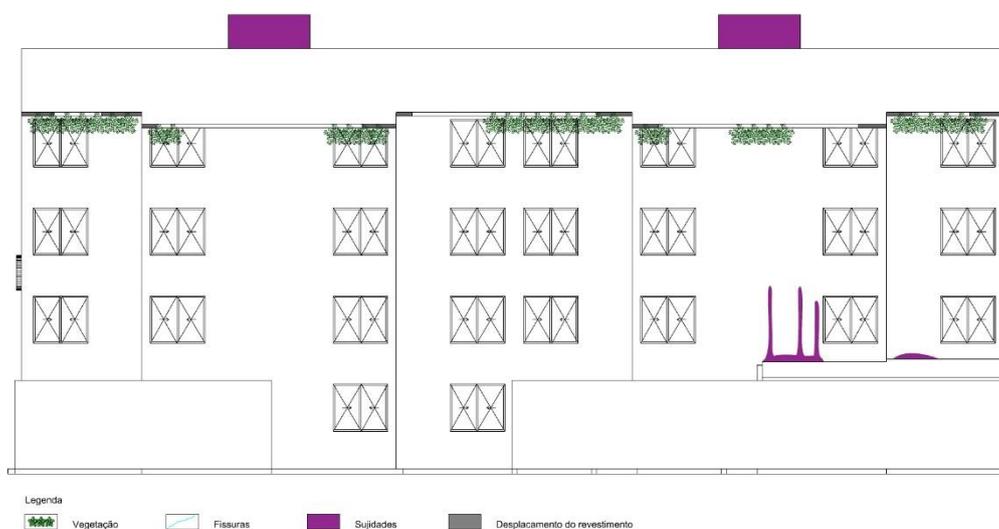
Figura 9 – Mapa de danos da fachada norte do Bloco 89
