**Inspeção das fachadas dos Edifícios Sergadas Vianna e SulAmérica em Recife/PE por meio de Aeronave Remotamente Pilotada para detecção de manifestações patológicas**

*Inspection of the facades of the Sergadas Vianna and SulAmérica Buildings in Recife/PE using a Remotely Piloted Aircraft to detect pathological manifestations*

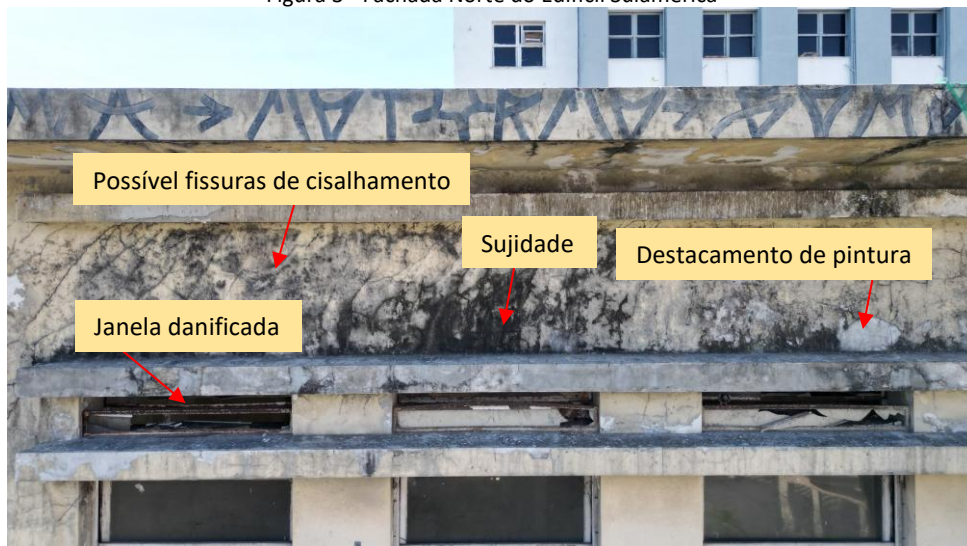
Figura 3 - Fachada Norte do Edifício Sulamérica

Na edificação Sulamérica foram encontradas diversas manifestações patológicas que deterioram as fachadas e conseqüentemente diminuiu a vida útil das estruturas. As manifestações patológicas mais frequentes são sujidades, bolor, descascamento de pinturas, deslocamentos de concreto, fissuras e aço aparente, possivelmente pode ser visto em todas as fachadas das duas edificações, que levam a problemas sérios nas estruturas e que danificam a estética das fachadas.

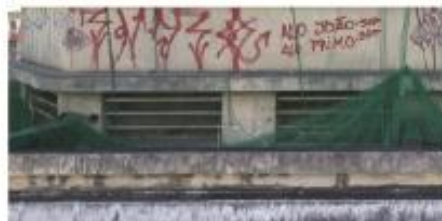
a) Detalhe retirado da fachada Oeste, mostra presença de Eflorescência pela fachada do edifício.

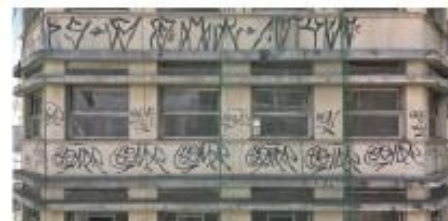
b) Detalhe retirado da fachada Norte, mostra grande presença de pichações por toda a fachada do edifício.

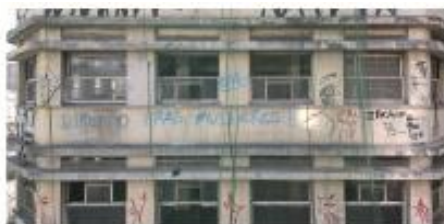
c) Detalhe retirado da fachada Oeste, mostra esquadrias danificadas e com todas as venezianas arrancadas.

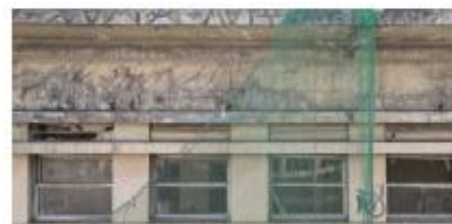
d) Detalhe retirado da fachada Oeste, mostra fissuras em maior presença na parte superior do edifício.

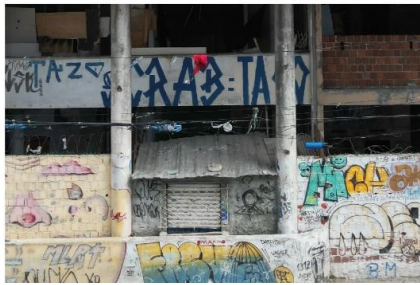
a) Detalhe retirado da fachada sul, mostra a presença de alvenaria construída.

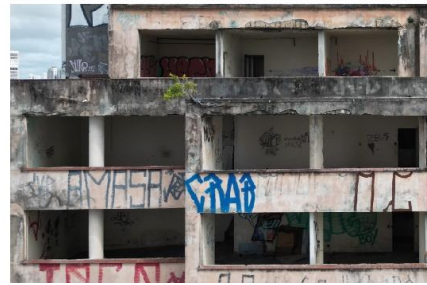
b) Detalhe retirado da fachada sul, mostra a presença de corrosão da armadura em grande parte do edifício.

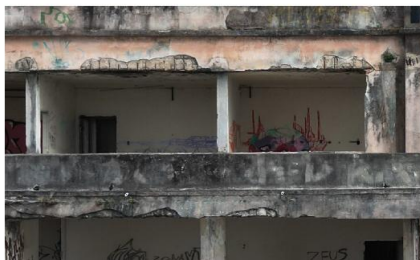
c) Detalhe retirado da fachada sul, mostra a retirada das esquadrias em grande quantidade por todo o edifício.

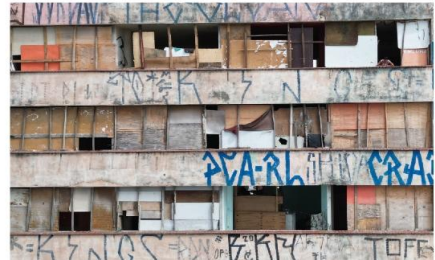
d) Detalhe retirado da fachada sul, mostra a instalação de tapumes em grande quantidade no edifício.

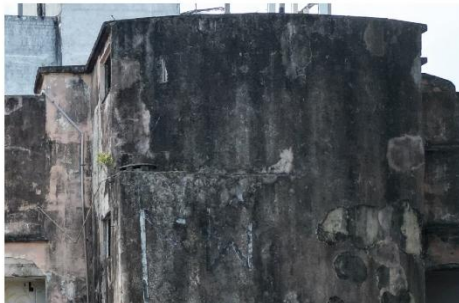
a) Detalhe retirado da fachada norte, mostra sujidade e crosta negra em grande parte da fachada.

As manifestações patológicas identificada na Figura 9, próximas do edifício vizinho, o que dificultou a visualização completa da fachada. Supõe-se que, devida a falta de exposição solar, essa área possa acumular considerável sujidade.

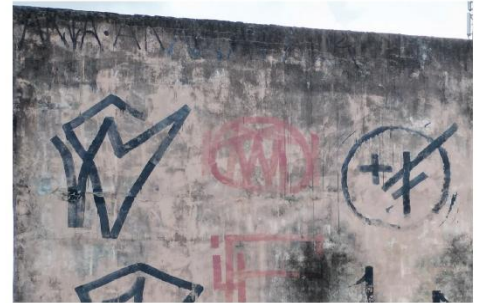
b) detalhe retirado da fachada norte, mostra sujidade e crosta negra em grande parte da fachada.

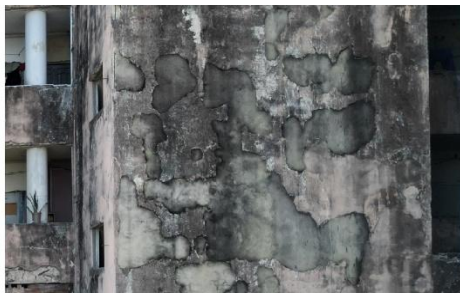
c) Detalhe retirado da fachada norte, mostra a presença de deslocamento de concreto.

A infiltração constitui um problema crônico nas estruturas de concreto e com penetração da água, que mais a diante, acaba tendo o contato com as armaduras de aço, desencadeando o processo de corrosão e expandindo a seção do aço e deslocando a estrutura de concreto.

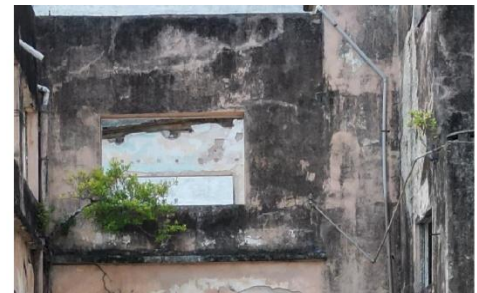
d) Detalhe retirado da fachada norte, mostra a presença de vegetação.

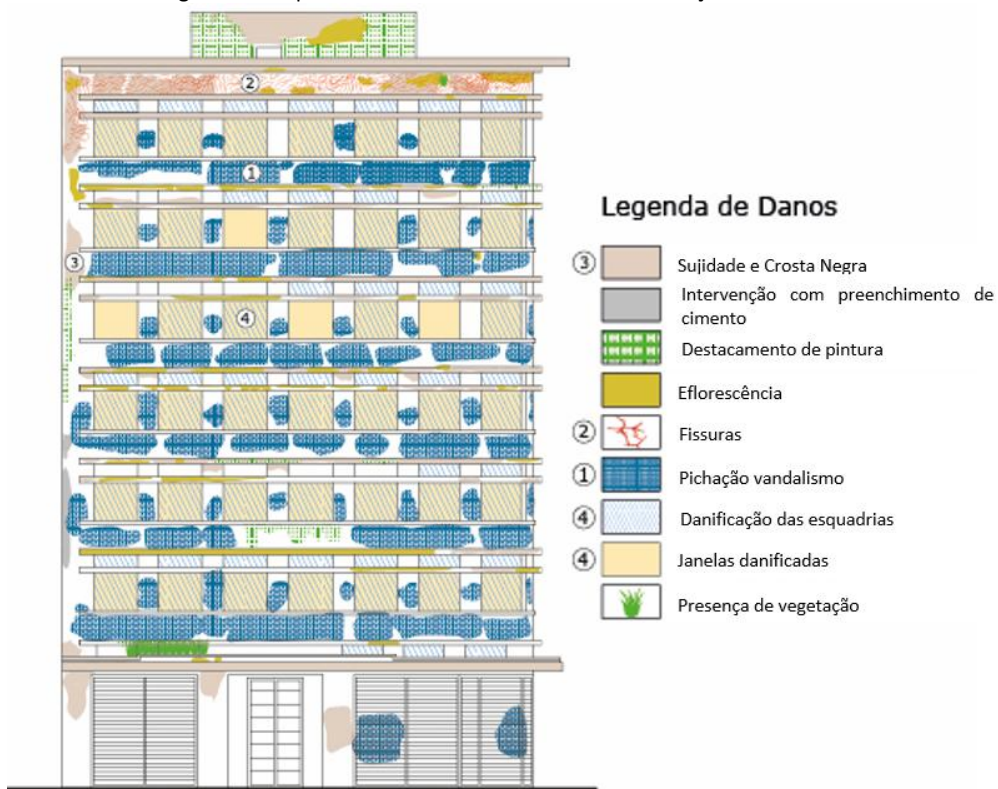
Figura 10: Mapas de Danos na fachada norte da edificação SulAmérica

A Figura 10, apresenta em quase toda fachada a presença de pichações, que agridem a estética da mesma. As sujidades e crostas negras são também bastante frequentes e estão associadas a agressividade ambiental devido à proximidade do litoral.

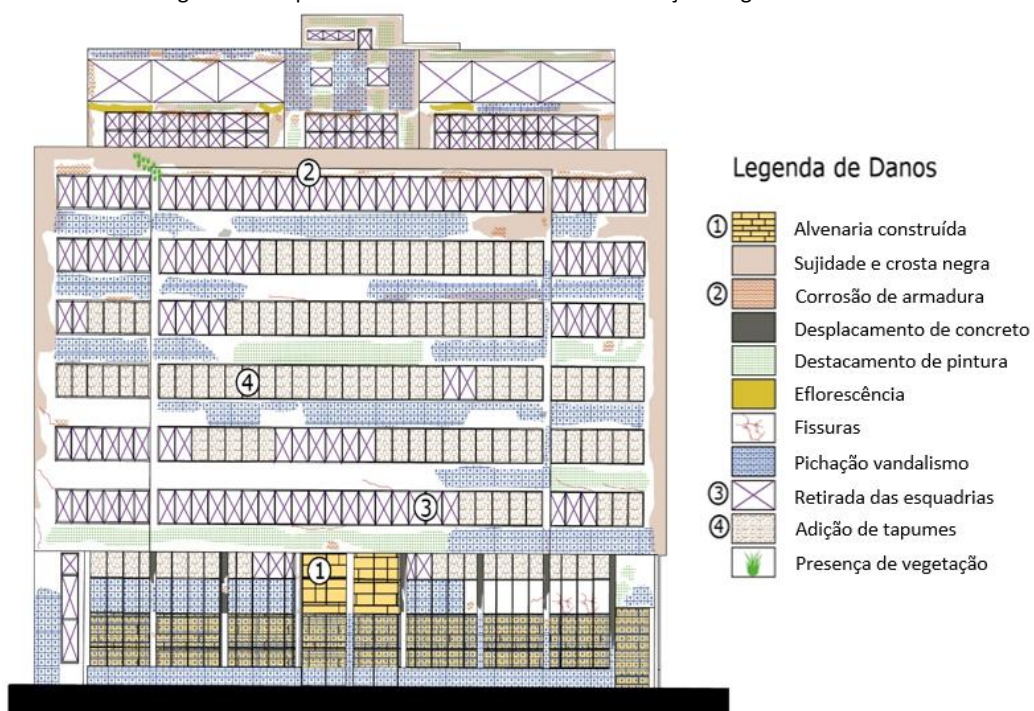
Figura 11: Mapas de Danos na fachada sul da edificação Sergadas Vianna.

Já o Edifício Sergadas Vianna, Figura 11, apresenta-se também uma grande predominância sujidade e crosta negra, isso devido ao desuso e abandono da edificação, impedindo que tenha as devidas manutenções básicas. Outros problemas assolam as fachadas dessa edificação, como pode-se citar: destacamento de pinturas, corrosão de armadura e até eflorescência.

O concreto sofre o ataque por um dos meios que é o contato com CO<sub>2</sub> que baixa o PH e despassiva as armaduras, permitindo que agentes agressivos adentrem. A presença de umidade, mostra sinais de que a estrutura não está impermeabilizado e é possível ver o aparecimento de eflorescências.
