Manifestações patológicas e mapa de danos: estudo de caso da ponte Duarte Coelho localizada na cidade do Recife/PE

Pathological Manifestations And Damage Map: Case Study Of The Duarte Coelho Bridge Located In The City Of Recife/PE

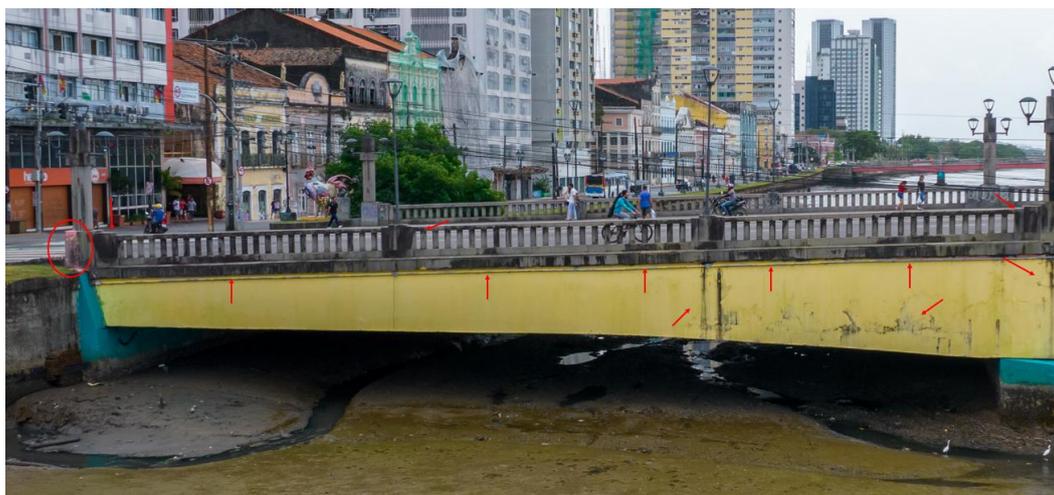
Na face voltada para a Ponte de Ferro, identificaram-se manifestações patológicas, tais como bolor, sujidades e vandalismo, conforme ilustrado na (Figura 8).

Figura 8 – Manifestações patológicas da face do primeiro tramo da Ponte Duarte Coelho, lado da ponte de Ferro.

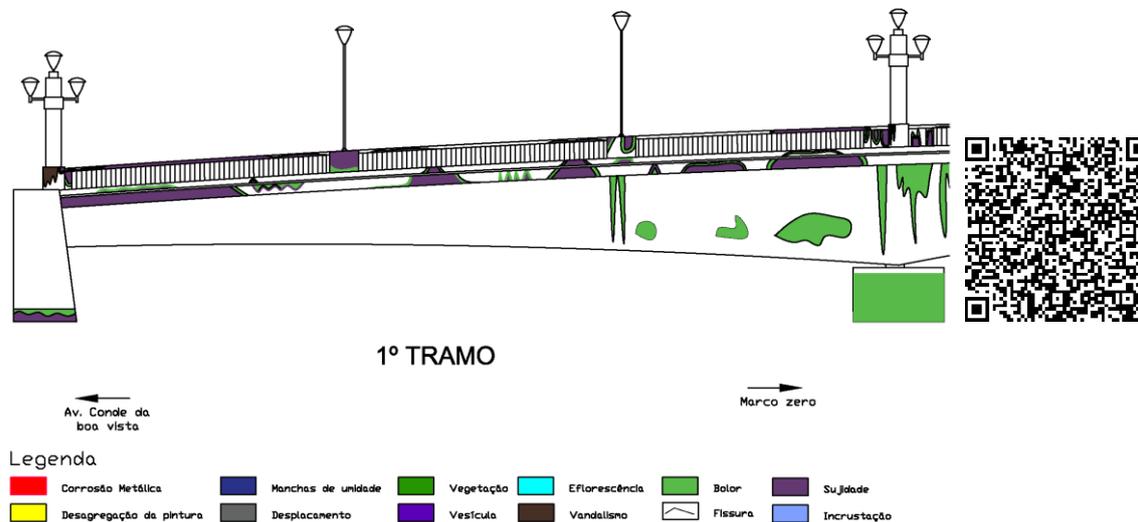
Figura 9 – Mapa de danos da face do primeiro tramo da Ponte Duarte Coelho, sentido Ponte de Ferro.

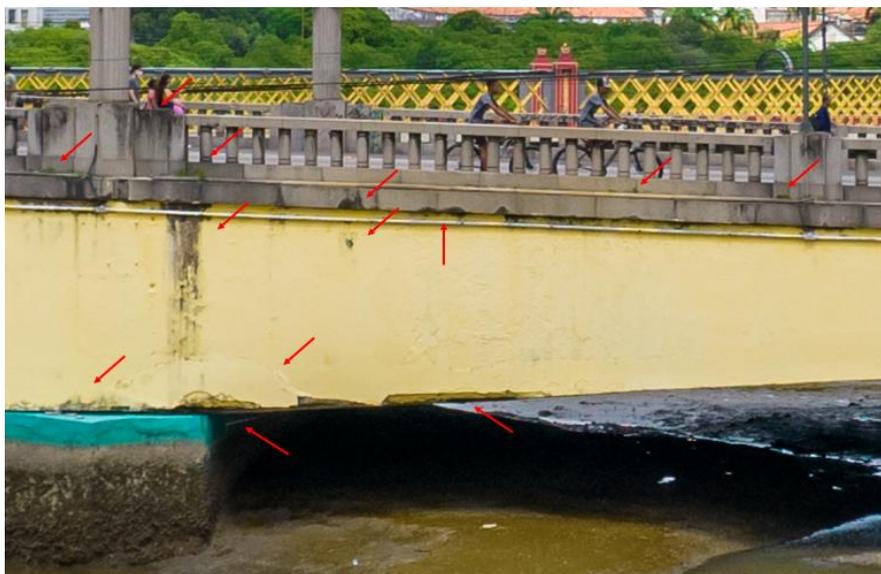
Na face voltada para a Ponte Princesa Isabel, observaram-se manifestações patológicas, tais como sujidades, bolor, pontos de deslocamento e corrosão da armadura, conforme evidenciado na (Figura 10). A (Figura 11) refere-se o mapa de danos da face sentido Ponte Princesa Isabel.

Figura 10 – Manifestações Patológicas da face do primeiro tramo da Ponte Duarte Coelho, sentido ponde de Princesa Isabel.

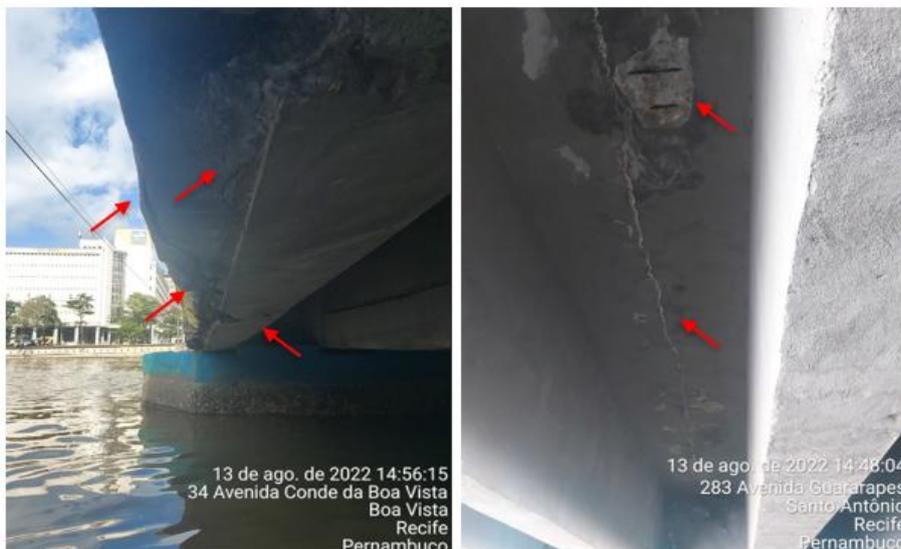
Na estrutura do primeiro tramo da ponte, além de manifestações patológicas como bolor, que estavam presentes nas faces, também foi possível observar problemas como, fissura, corrosão da armadura, eflorescência e manchas de umidade. A ocorrência de pontos de corrosão na estrutura pode ser atribuída a diversos fatores, destacando-se a falta de recobrimento adequado para o aço, a presença de íons cloretos livres e a carbonatação do concreto.

A existência de trincas e fissuras pode contribuir para a entrada de intempéries, desencadeando o processo corrosivo na estrutura. Esse fenômeno, por sua vez, pode resultar no deslocamento do concreto, gerando forças de tração em seu interior. A (Figura 12) apresenta pontos específicos na estrutura do primeiro tramo, evidenciando a presença de corrosão, deslocamento, fissuras e eflorescência.

Figura 12 – Deslocamento, corrosão, fissura e eflorescência da estrutura no primeiro tramo da Ponte Duarte Coelho.

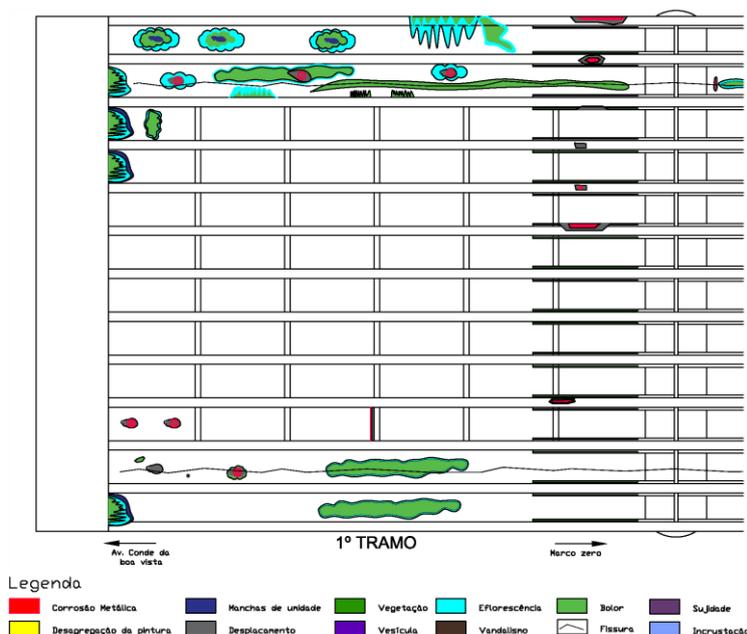
Figura 13 – Mapa de danos do primeiro tramo da Ponte Duarte Coelho.

A presença de bolor na estrutura é resultado da umidade acumulada e da falta de ventilação no ambiente, proporcionando condições ideais para a proliferação de fungos. A eflorescência e manchas de umidade na estrutura originam-se de infiltrações.

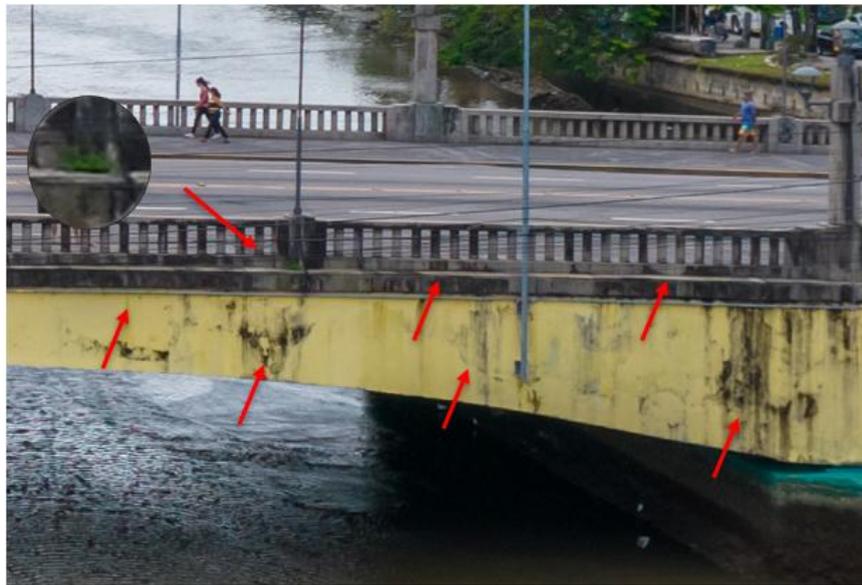
As principais manifestações patológicas identificadas tanto na face voltada para a Ponte Princesa Isabel quanto na direção da Ponte de Ferro incluem bolor, sujidades e vegetação. Já as (Figuras 14 e 15) fornecem uma visão ampliada, destacando a presença de vegetação, bolor e sujidade.

Figura 14 – Sujidades, vegetação, mofo e bolor na face do segundo tramo da Ponte Duarte Coelho, sentido Ponte de Ferro.

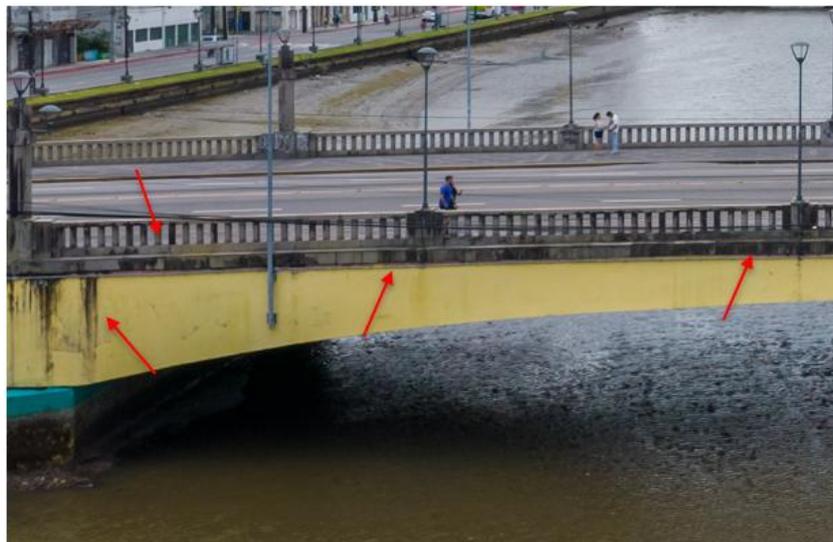
Figura 15 – Sujidades, mofo e bolor na face do segundo tramo da Ponte Duarte Coelho, sentido Ponte de Ferro.

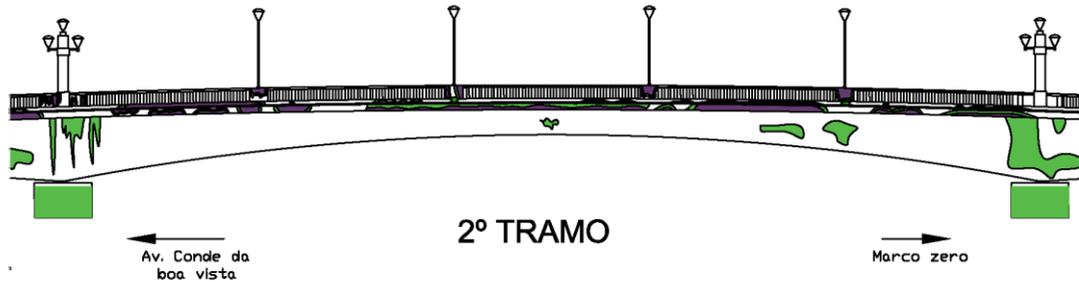
Figura 16 – Mapa de danos do segundo tramo da face da Ponte Duarte Coelho, no sentido ponte de Ferro.

A face do segundo tramo, voltada para a Ponte de Ferro, apresenta sinais de desgaste, como evidenciado no mapa de danos representado na (Figura 16).

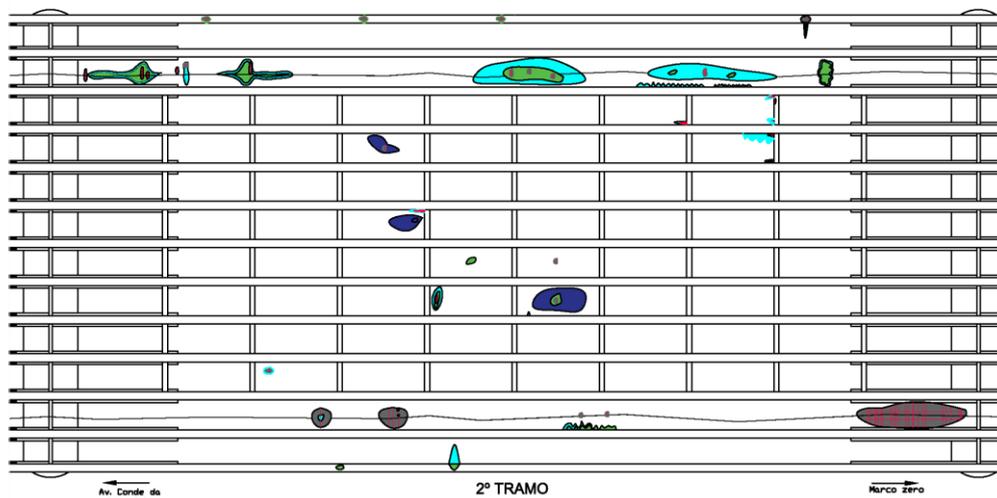
Figura 17 – Mapa de danos do segundo tramo da Ponte Duarte Coelho.

Também é perceptível a continuidade da fissura que se estende do primeiro tramo para o segundo, presente entre segunda e terceira viga longitudinal, bem como na décima primeira e décima segunda, conforme evidenciado no mapa de danos (Figura 17).

Na estrutura da ponte, assim como na face, as manifestações patológicas se repetem em todos os tramos. Destacam-se duas trincas na laje, uma entre a segunda e terceira viga longitudinal e outra entre a décima primeira e décima segunda viga longitudinal. Uma possível explicação é que essas trincas ocorrem ao longo de juntas de dilatação. O mapa de danos se tornou uma ferramenta útil para este trabalho. A existência desta quantidade expressivas de patologias reforça que não há uma manutenção constante na estrutura, assim, a vida útil das pontes é consideravelmente reduzida.

Portanto, nota-se a necessidade da implementação de um programa de recuperação da ponte, além da implementação de um programa de manutenção, pelos responsáveis qualificados, a fim de garantir que as estruturas possuam uma boa vida útil, tendo em vista o caráter relevante deste tipo de infraestrutura para a cidade do Recife. Dessa maneira, o trabalho possui a importância de apresentar todas as manifestações patológicas da Ponte Duarte Coelho para que facilite a identificação dos pontos importante para serem explorados durante a manutenção e recuperação da estrutura.
