Preservação do patrimônio da Universidade de Pernambuco com uso de Mapas de Danos e Fator de Dano das Regiões Corrigido: estudo de caso em edificação do Hospital Universitário Oswaldo Cruz

Detectar as problemáticas nas fachadas do bloco da capela do Hospital Universitário Oswaldo Cruz (HUOC), em Recife – PE, analisar as manifestações patológicas identificadas, com a elaboração dos Mapas de Danos e cálculo do Fator de Danos das Regiões Corrigido, visando ampliação no fornecimento de informações para um planejamento de intervenções adequadas para a manutenção e, conseqüente, preservação do patrimônio público do estado de Pernambuco.

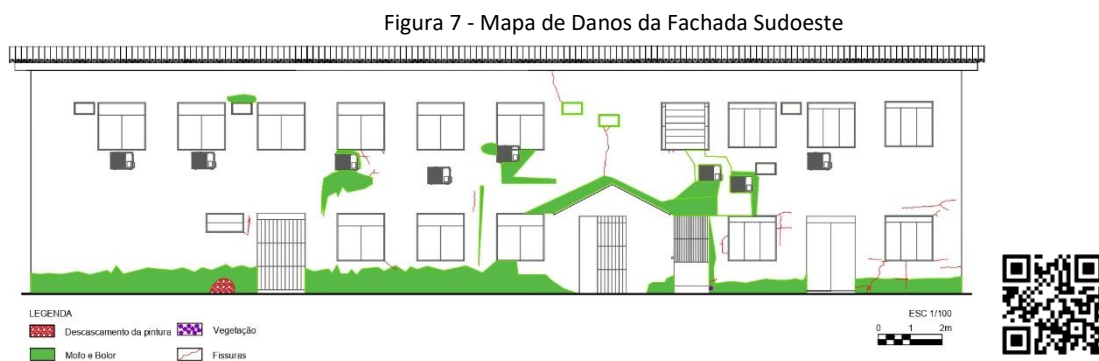
Na fachada Sudoeste, que corresponde à fachada frontal e está voltada para o pátio que conecta os pavilhões centrais do hospital, observou-se a manifestação de manchas de mofo e bolor por toda a sua extensão, sobretudo, no entorno dos aparelhos de ar-condicionado, sob as esquadrias e na base das alvenarias. O aparecimento desse tipo de manchamento pode ser atribuído à presença constante de umidade e falha na manutenção.

Em menor quantidade, foi verificado, também, o descascamento da pintura, fissuras e vegetação. O Mapa de Danos da fachada está apresentado na Figura 7 e, por meio do QR code, pode ser visualizado de forma detalhada.

A Tabela 1 apresenta os resultados para mofo e bolor, cujos maiores fatores de danos foram verificados nos cantos e extremidades (CE) das fachadas Sudoeste e Noroeste. Supõe-se que a inadequada captação das águas residuais da grande quantidade de aparelhos de refrigeração, que promove uma ação direta e constante da água sobre sua superfície, levou a esse resultado na fachada Sudoeste; enquanto esse efeito, na fachada Noroeste, deu-se em consequência da não continuidade da calha ao longo da edificação.

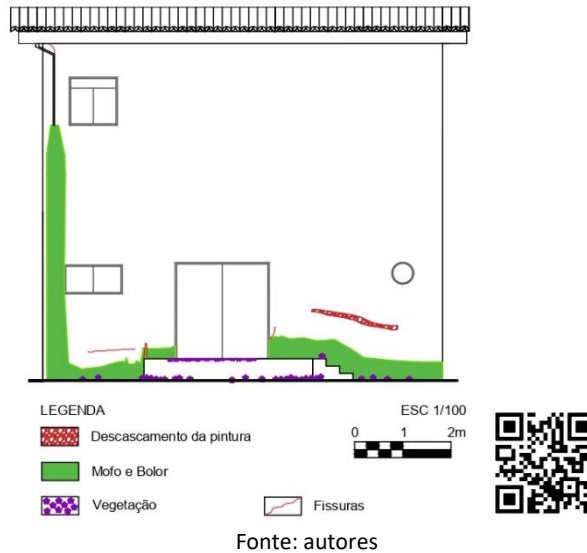
Figura 8 - Mapa de Danos da Fachada Noroeste

A fachada Noroeste, ou lateral esquerda, fica na direção do Centro de OncoHematologia Pediátrico (CEONHPE) e é a de menor dimensão quando comparada às demais fachadas do bloco. Por ela, verificou-se a existência de descascamento da pintura e mofo e bolo. Este último é mais proeminente próximo à tubulação de captação de água pluvial que, incorretamente, não teve sua instalação finalizada, terminando no meio do pavimento e resultando em um grande fluxo de água rente à fachada em dias de chuva (Figura 8).

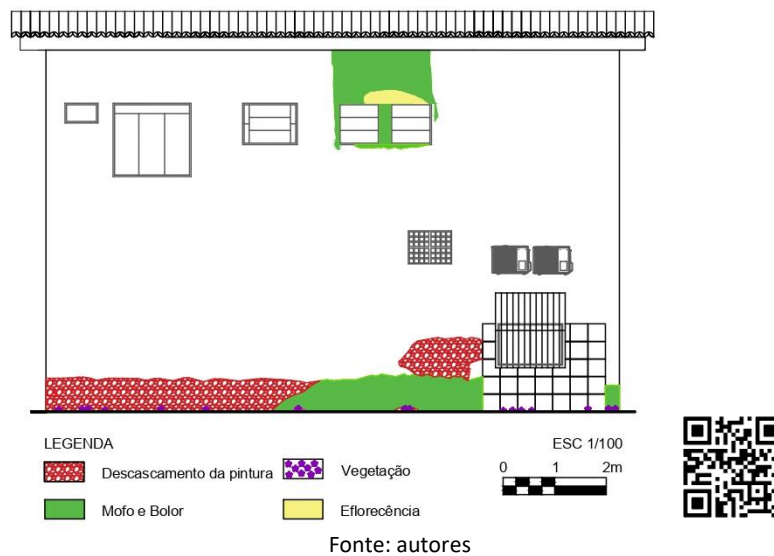
Figura 9 - Mapa de Danos da Fachada Nordeste

A fachada Nordeste, posterior, está localizada próximo ao setor de manutenção do hospital e defronte à farmácia. Aqui, a biodegradação se sobrepõe à presença de eflorescência e descascamento da pintura por se tratar de um ambiente favorável ao desenvolvimento de vegetação e dos microrganismos causadores de mofo e bolor, isto é, com umidade e incidência solar em níveis ideais, aliado a falhas na manutenção. Essas manifestações estão reunidas no Mapa de Danos ilustrado na Figura 9.

(Tabela 2), o fator mais expressivo foi verificado na região de cantos e extremidades da Fachada Nordeste, onde também há presença de eflorescência na região de aberturas (AB). Esta problemática (Tabela 3) ocorre pontualmente na edificação e pode ser atribuída à lixiviação de sais presentes no revestimento argamassado e carbonatados na superfície. Sob a região com quebra no beiral da laje de cobertura, a umidade tem uma ação mais ativa e pode ser elencada como principal causa desse fenômeno (Pereira; Brito; Silvestre, 2018).

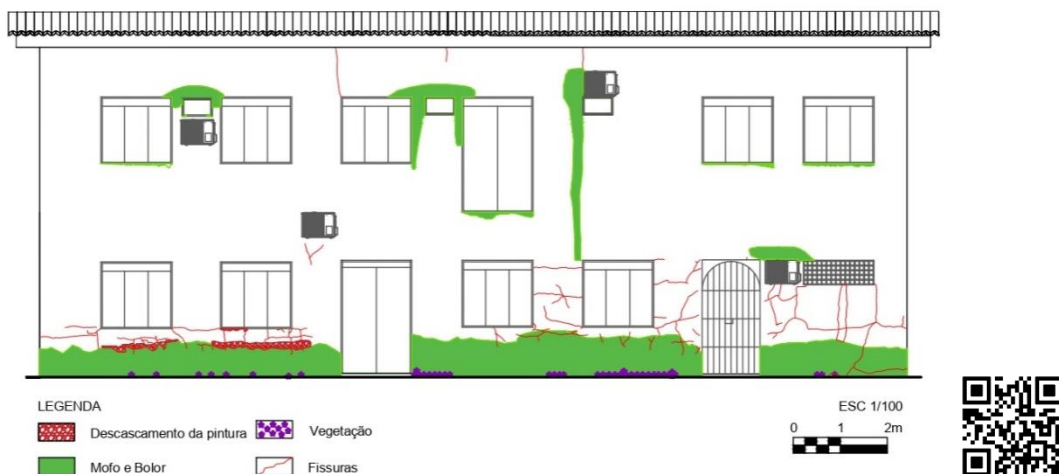
Figura 10 - Mapa de Danos da Fachada Sudeste

Esta fachada, que corresponde à lateral direita da edificação e fica defronte à área de alimentação, de maneira análoga às demais, apresenta maior incidência de mofo, bolor e vegetação parasitária decorrentes das condições favoráveis do ambiente. No seu caso, a umidade provém do descarte da água do sistema de refrigeração e soma-se à ausência de limpeza periódica. A absorção capilar também pode ser considerada, mas haveria de ser comprovada a partir de análise da tipologia e do estado da fundação.

Observou-se, também, pontos de descascamento de pintura e a existência de quadro fissuratório ao longo do revestimento, os quais podem ser associados à retração da camada argamassada e à má preparação da base para o recebimento de intervenções nesta camada. O ensaio de pacometria detectou que não há presença de metais abaixo das esquadrias, revelando a ausência de contravergas, possível causa para o aparecimento das fissuras inclinadas nesses locais. Os danos desta fachada podem ser identificados no mapa da Figura 10.

No que diz respeito às fissuras (Tabela 4), o fator de danos de maior expressividade foi observado na zona de aberturas da fachada Sudeste. Aleatórias e partindo das extremidades das aberturas, podem ter como causa a retração da argamassa e a ausência de contravergas.
