Aplicação do Método GUT (Gravidade, Urgência E Tendência) nos Mapas de Danos das Pontes Duarte Coelho e Maurício de Nassau com o Auxílio de Software

Application of the GUT Method (Gravity, Urgency, and Trend) in Damage Maps of the Duarte Coelho and Maurício de Nassau Bridges with Software Assistance

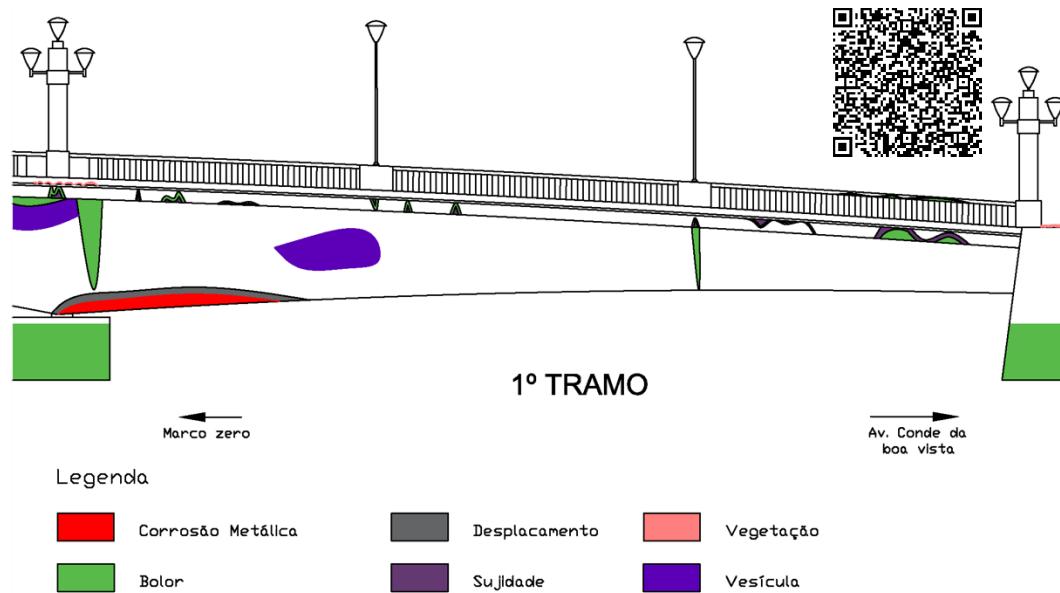
Figura 9 – Mapa de danos da face do primeiro tramo sentido Ponte de Princesa Isabel.

Quadro 2 – Pontuação das manifestações patológicas do primeiro tramo (sentido Ponte Princesa Isabel).

Descrição	Gravidade	Urgência	Tendência	Pontuação	Prioridade
Corrosão Metálica	4	4	4	64	I
Desplacamento	3	4	4	48	II
Vegetação	3	3	2	18	III
Vesícula	2	2	3	12	IV
Bolor	1	1	2	2	V
Sujidade	1	1	2	2	V

Na estrutura do primeiro tramo da ponte, além de manifestações patológicas como bolor, que estavam presentes nas faces, também foi possível observar problemas como, fissura, corrosão da armadura, eflorescência e manchas de umidade. A ocorrência de pontos de corrosão na estrutura pode ser atribuída a diversos fatores, destacando-se a falta de recobrimento adequado para o aço e a presença de fissuras a 90º evidenciando uma possível corrosão das armaduras por carbonatação.

A existência de trincas e fissuras pode contribuir para a entrada de intempéries, desencadeando o processo corrosivo na estrutura. Esse fenômeno, por sua vez, pode resultar no desplacamento do concreto, gerando forças de tração em seu interior. Ocorreu o desplacamento do concreto em alguns pontos, bem como a formação de fissuras e foram observados pontos específicos de corrosão das barras de aço decorrentes da presença de íons cloreto e da agressividade em que a estrutura está inserida.

A presença de bolor na estrutura é resultado da umidade elevada e da ausência de iluminação no ambiente, proporcionando condições ideais para a proliferação de fungos. A eflorescência e manchas de umidade na estrutura originam-se de infiltrações. Foram identificadas a formação de fissuras e eflorescências. Foram identificadas a formação de manchas de umidade e bolor.

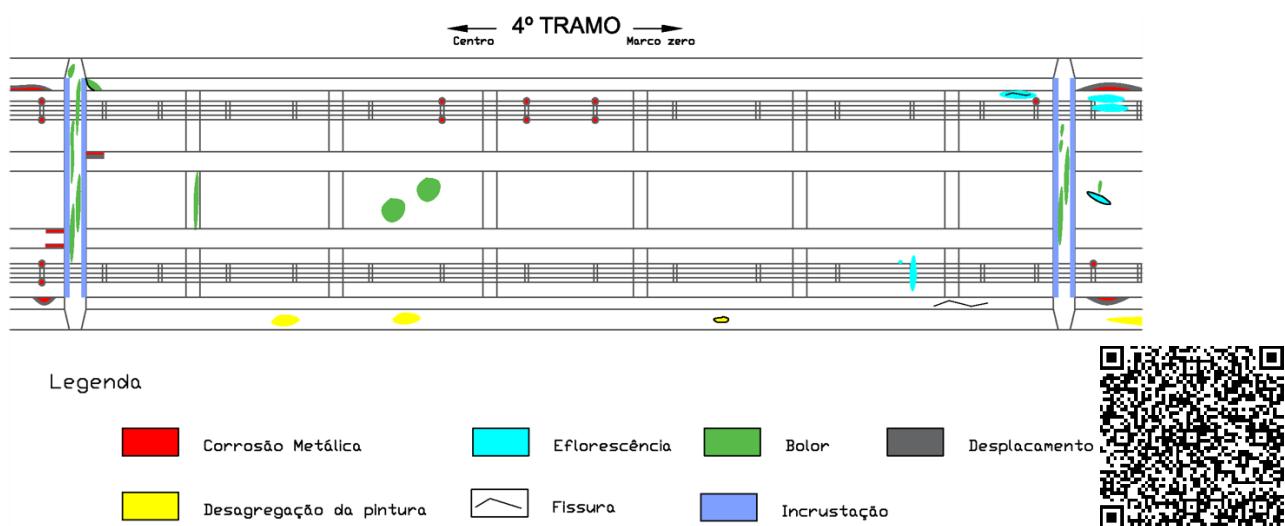
Figura 13 – Mapa de danos do quarto tramo (Vista inferior da ponte).

No quarto tramo, foi registrada uma menor quantidade de manifestações patológicas em comparação com os trechos anteriormente mencionados. Sendo assim, apresenta-se, na Figura 13, o mapa de danos correspondente a este trecho.

Quadro 3 – Pontuação das manifestações patológicas do quarto tramo (Vista inferior da ponte).

Descrição	Gravidade	Urgência	Tendência	Pontuação	Prioridade
Corrosão Metálica	3	3	4	36	I
Eflorencênia	2	2	2	8	IV
Desplacamento	3	3	3	27	II
Bolor	1	1	3	3	V
Desagregação da Pintura	2	2	3	12	III
Fissura	3	2	2	12	III
Incrustação	2	2	2	8	IV
