Elaboração de mapas de danos para análise comparativa do estado de conservação da Ponte Santa Isabel nos anos de 2021 e 2022

Sendo assim, este trabalho tem por objetivo realizar um levantamento das principais manifestações patológicas encontradas na Ponte Santa Isabel, através da elaboração de mapas de danos, visando realizar um estudo comparativo do estado de conservação da ponte nos anos de 2021 e 2022.

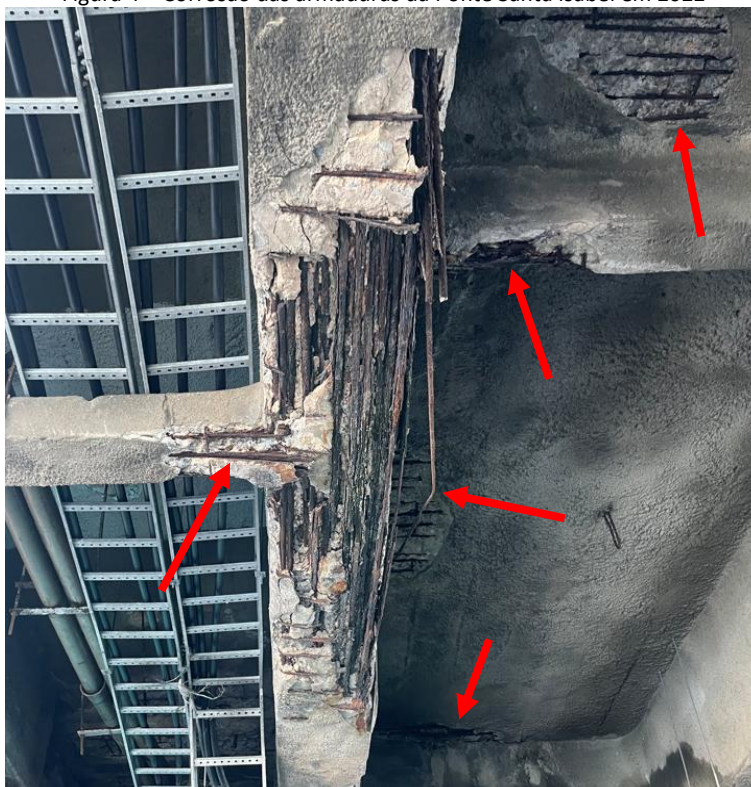
Na Ponte Santa Isabel foram detectados pontos críticos de corrosão das armaduras, principalmente na sua parte inferior, visto que nessa área há grande umidade e pouca presença da luz solar. Além disso, a ponte encontra-se próxima ao mar e recebe águas salobras na maré cheia, tornando o ambiente a qual está inserida ainda mais agressivo e propício ao desenvolvimento do processo de corrosão. A Figura 4 mostra uma dessas áreas onde a corrosão está bastante crítica, apresentando exposição quase que completa das armaduras e até mesmo armaduras soltas das demais.

Figura 4 – Corrosão das armaduras da Ponte Santa Isabel em 2022

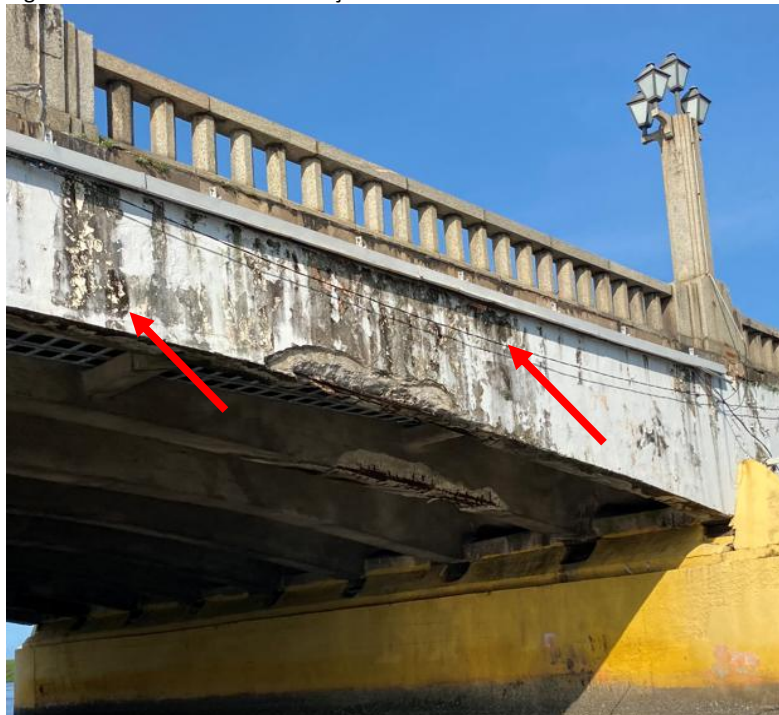
Pontos de biodeterioração foram observados, principalmente, nas fachadas da ponte em estudo. Como a ponte passou por uma obra de revitalização da sua pintura em 2022, os pontos de maior incidência dessa manifestação patológica foram encontrados na primeira visita, em 2021, como pode ser observado na Figura 5 a seguir.

Figura 5 – Pontos de biodeterioração na fachada da Ponte Santa Isabel em 2021

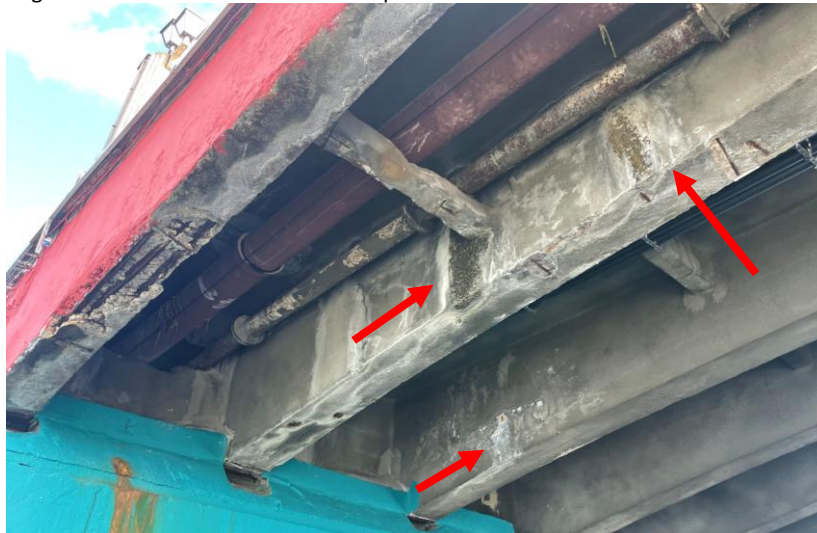
No objeto de estudo, essa manifestação patológica foi detectada com maior incidência na sua parte inferior, tanto em 2021 como em 2022, e pode ser observada na Figura 6 a seguir.

Figura 6 – Pontos de eflorescência na parte inferior da Ponte Santa Isabel em 2022

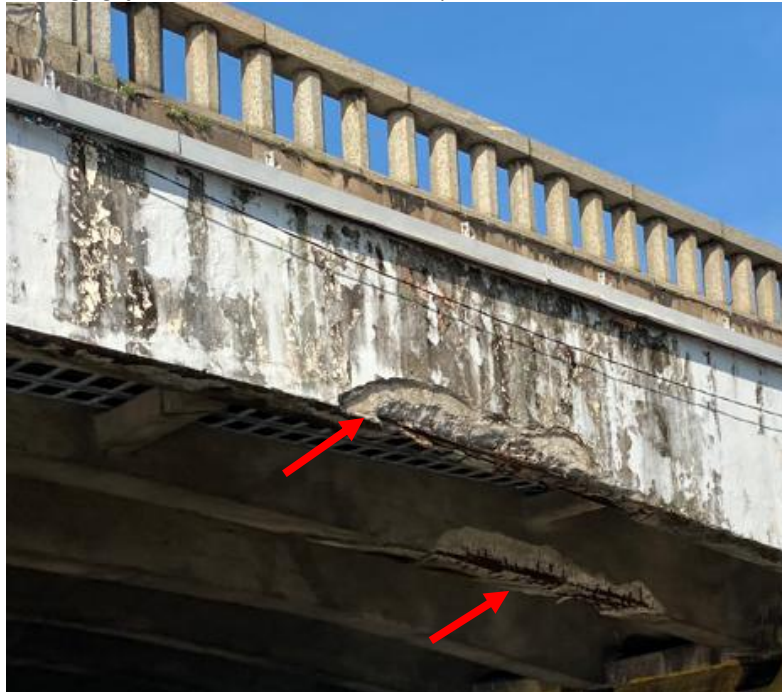
Essa manifestação patológica foi encontrada em diversas áreas da ponte analisada, tanto em pontos da sua fachada, como em regiões da sua parte inferior. Além disso, essa anomalia estrutural foi identificada nas duas visitas realizadas a ponte, o que mostra que as ações de revitalização feitas no começo do ano de 2022 foram apenas superficiais, deixando ainda inúmeros problemas a serem resolvidos no futuro. A presença dessa manifestação no objeto de estudo pode ser observada na Figura 7 a seguir.

Figura 7 – Desagregação de material na fachada e na parte inferior da Ponte Santa Isabel em 2021

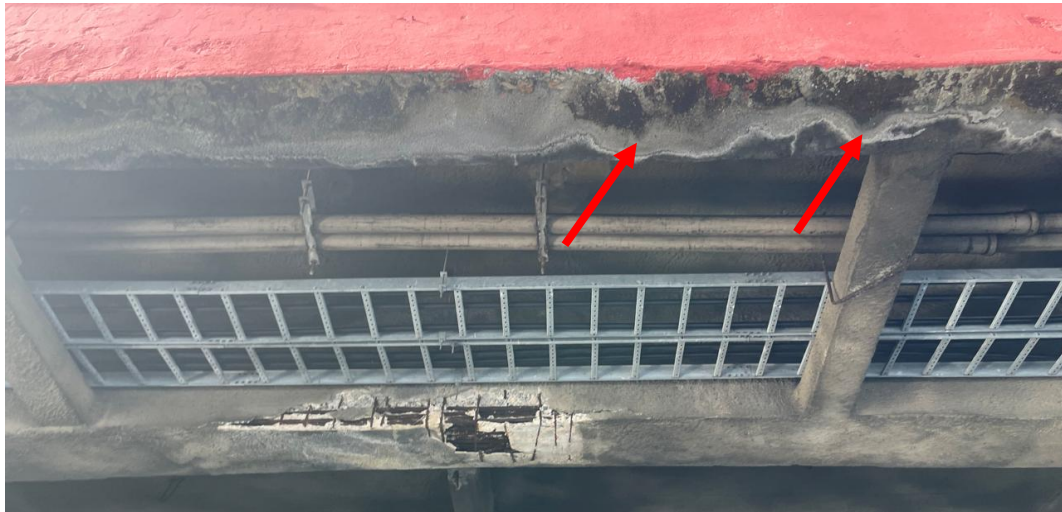
Na Ponte Santa Isabel foram observados alguns pontos de umidade, sendo os principais deles na parte inferior da sua estrutura, provavelmente devido à ausência de um sistema de drenagem eficiente. Essa manifestação patológica pode ser observada na Figura 8 a seguir.

Figura 8 – Manchas de umidade na parte inferior da Ponte Santa Isabel em 2022

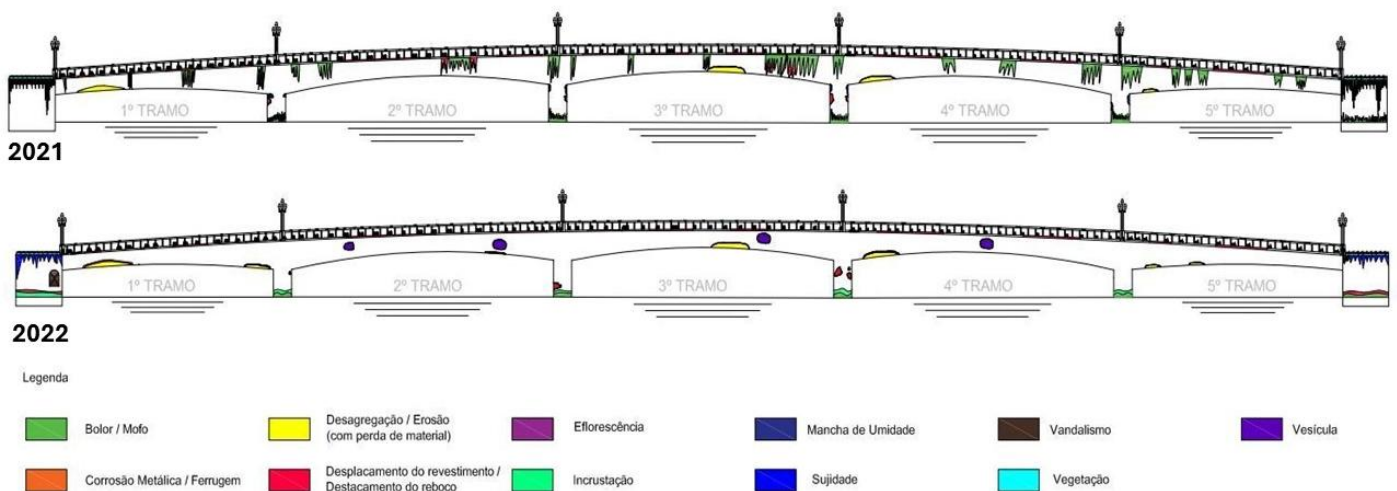
Figura 9 – Mapas de danos das fachadas da Ponte Santa Isabel nos anos de 2021 e 2022

Analisando os mapas foi possível perceber que algumas manifestações patológicas foram eliminadas das fachadas da ponte de 2021 para 2022, como por exemplo, a presença de biodeterioração e as manchas de infiltração e sujidade. Isso ocorreu devido a obra de revitalização da pintura das fachadas ocorrida no início do ano de 2022 e que foi encerrada alguns dias antes da realização da segunda visita ao objeto de estudo.

Contudo, essa obra focou apenas na parte estética e não na parte estrutural da ponte, levando a permanência de manifestações como desagregação do concreto (nos tramos 1, 3, 4 e 5), incrustações (nas bases de todos os pilares) e corrosão das armaduras (nos dois pilares centrais). Em relação a essa última, foi possível perceber um aumento da área corroída de um ano para o outro, evidenciando a necessidade de reparos urgentes nessa estrutura.

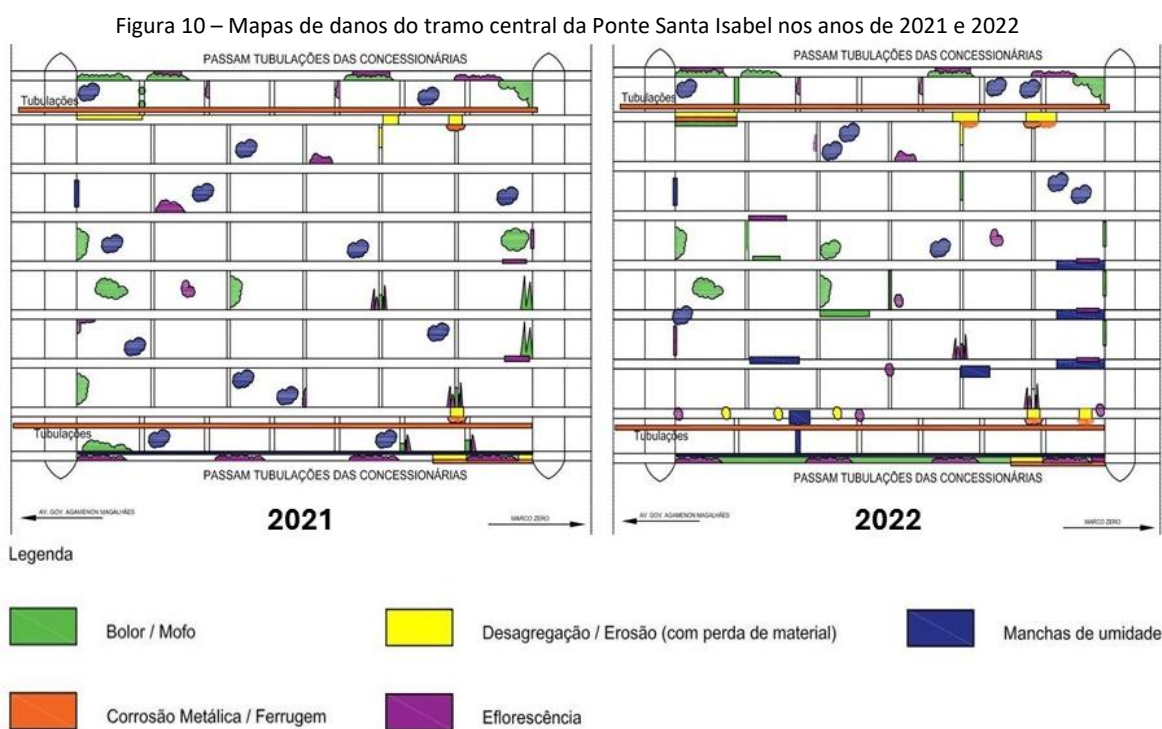
Em seguida, foram analisados os mapas de danos do tramo central da ponte (tramo 3), uma vez que esse tramo foi identificado como sendo o que mais apresentava manifestações patológicas dentre todos os outros. Esses mapas de danos podem ser observados na Figura 10 a seguir.

Ao comparar-se os dois mapas foi possível perceber que o estado de conservação desse tramo piorou de um ano para o outro. Nota-se um aumento significativo de manchas de umidade e biodeterioração em todo o tramo, além do aparecimento de novas áreas com desagregação do concreto, especialmente próximas das tubulações existentes.

Também foi possível observar um pequeno aumento dos pontos de eflorescência em toda essa área, bem como houve um aumento considerável das áreas que apresentavam corrosão de armaduras. Nas duas extremidades, próximas das áreas onde passavam tubulações de concessionárias, verificou-se um aumento expressivo de biodeterioração e o surgimento de novas manchas de umidade que não haviam sido detectadas na primeira visita.
