**Periódico Técnico e Científico Cidades Verdes**

**Manutenção de fachadas revestidas em granito, com inserção de parafusos de aço inoxidável com chumbamento químico: estudo de caso em edifício residencial em Recife/PE.**

### Maintenance of Granite-Clad Facades with Stainless Steel Screws and Chemical Anchoring: A Case Study of a Residential Building in Recife/PE

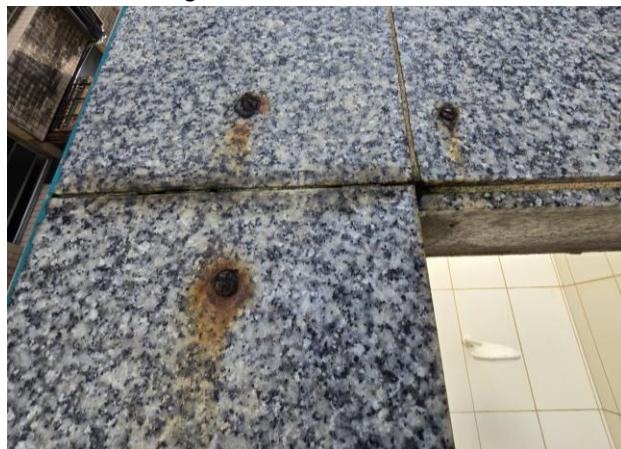
Figura 3 – Parafusos oxidados.

No entanto, a solução aplicada mostrou-se tecnicamente inadequada. A liga metálica dos parafusos utilizados não apresentava compatibilidade com o ambiente de atmosfera marinha, resultando em processos acelerados de oxidação dos parafusos. De fato, segundo Soufeiani *et al.* (2020) a corrosão de componentes metálicos é uma das principais causas de patologias, direta ou indiretamente, em fachadas de regiões litorâneas.

A Figura 3, demonstra como consequência, manchas avermelhadas nas superfícies das fachadas, indicando corrosão dos elementos de fixação instalados.

Diante do agravamento da situação, em 2021, foi contratada uma segunda empresa, responsável pela remoção dos parafusos previamente instalados e pela substituição por novos

elementos de fixação, confeccionados em aço inoxidável AISI 304, material com propriedades superiores de resistência à corrosão.

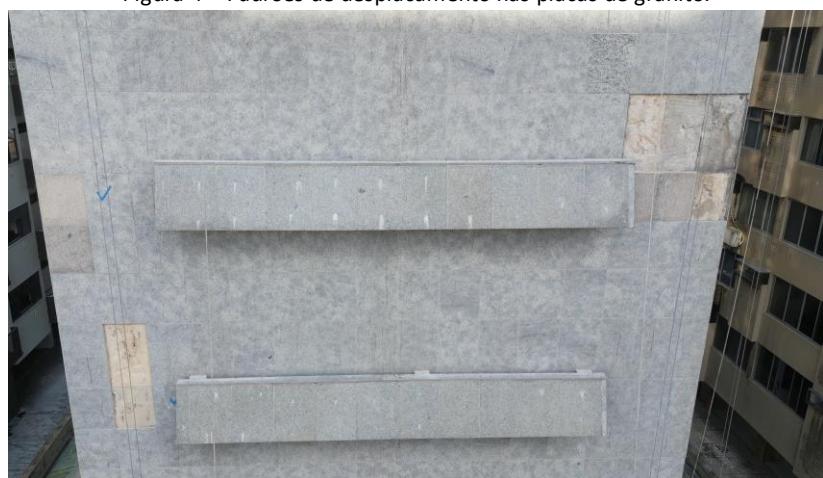
Figura 4 – Padrões de desplacamento nas placas de granito.

Além dos problemas com a oxidação dos parafusos, o cenário de desplacamento das peças de granito, permaneceu perpetuando, demostrando a ineeficácia do protocolo utilizado, conforme é possível verificar na Figura 4.

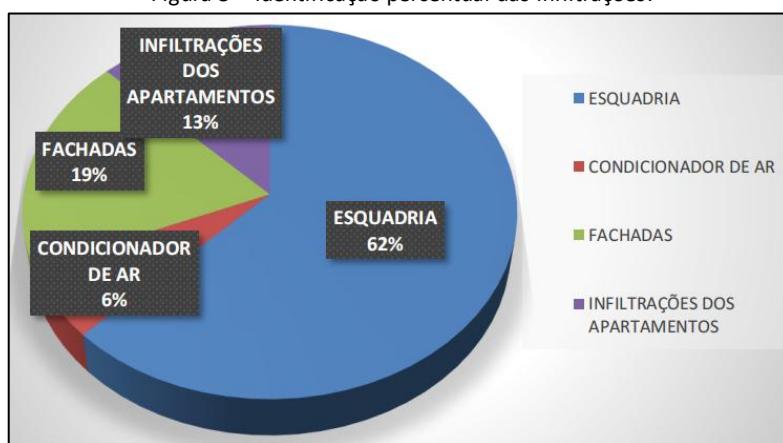
Figura 5 – Identificação percentual das infiltrações.

A Figura 5, demonstra em percentuais, as devidas origens dos processos de infiltrações mapeados durante o processo.

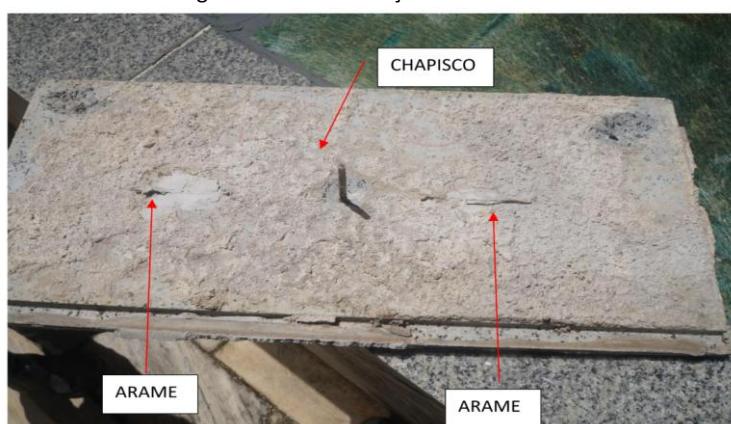
Figura 6 – Caracterização das fachadas.

A equipe técnica também realizou uma inspeção detalhada das fachadas por meio de acesso por rapel, com a aplicação do ensaio de percussão para avaliação da aderência do revestimento de placas de granito. Essa etapa foi fundamental para detectar áreas com risco de desplacamento e embasar as medidas corretivas necessárias. Conforme demonstra a Figura 6, é possível identificar a metodologia utilizada na etapa de concepção das fachadas bem como, as tentativas de manutenções anteriores.

Por meio das análises realizadas, foi possível identificar diversas manifestações patológicas nas fachadas da edificação, dentre as quais se destacam: oxidação dos parafusos de fixação, presença de eflorescências, placas com tonalidades distintas, descolamento de revestimentos em granito, danos físicos nas placas, fissuras nas superfícies das fachadas, perda do brilho natural das pedras, infiltrações nas unidades privativas, grampos de fixação das telas sem aplicação de selante, esquadrias danificadas e sem selantes em seu perímetro, e manchas de umidade nas proximidades das esquadrias.

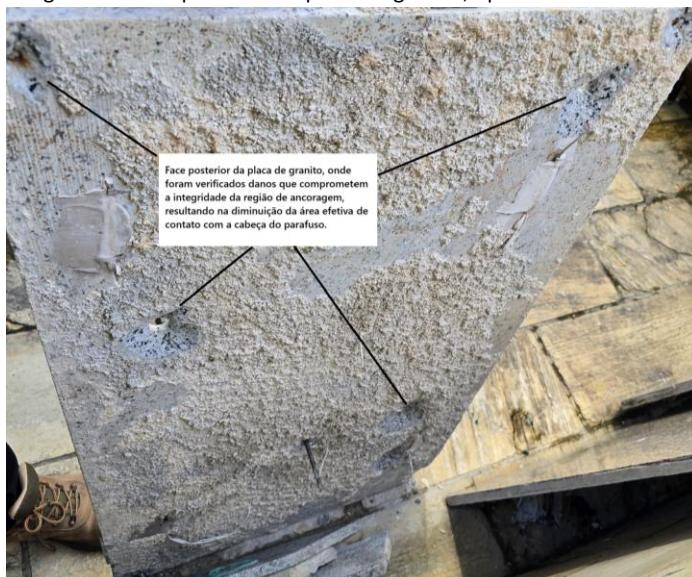
Figura 9 – Face posterior da placa de granito, apresentando danos.

Nesse contexto, a execução dos furos com brocas de vídea e uso de percussão apresentou limitações, especialmente em trechos onde as placas apresentavam som cavo, ocasionando deslocamento da camada posterior do revestimento, conforme demonstra a Figura 9. Para mitigar esse risco, foi realizada uma análise percussiva em todas as placas, de modo a identificar as regiões com boa aderência. A posição do furo foi então adaptada para essas áreas mais estáveis, onde as condições das camadas posteriores se mostravam adequadas.

Para placas com som cavo generalizado, foi adotada uma alternativa de perfuração utilizando esmerilhadeira com rotação controlada e broca tipo serra-copo. Esse procedimento, embora mais lento, não causava danos à face posterior da pedra e permitia uma instalação segura dos fixadores.

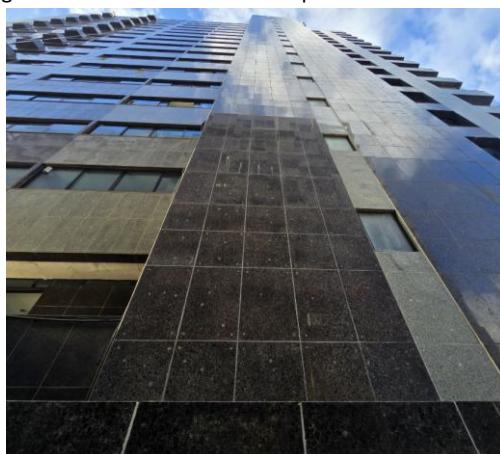
Figura 12 – Vista de trecho com protocolo finalizado.

Essa alteração foi fundamentada nos resultados observados durante a etapa de inspeção das fachadas, quando se verificou que os parafusos de aço inoxidável AISI 304, previamente tamponados com rejunte, não apresentaram sinais de corrosão ou desgaste. Tal constatação comprovou a eficácia do material adotado, sustentando tecnicamente sua aplicação em substituição à resina epóxi, conforme a Figura 12.
