**Mapeamento de Danos e Diretrizes de Restauro em Imóvel Tombado:
Estudo de Caso na Cidade de Olinda-PE**

Mapeamento de Danos e Diretrizes de Restauro em Imóvel Tombado: Estudo de Caso na Cidade de Olinda-PE

Objetivo - Apresentar o mapeamento de danos e diretrizes de restauro para um edifício tombado pelo IPHAN em Olinda-PE, Brasil.

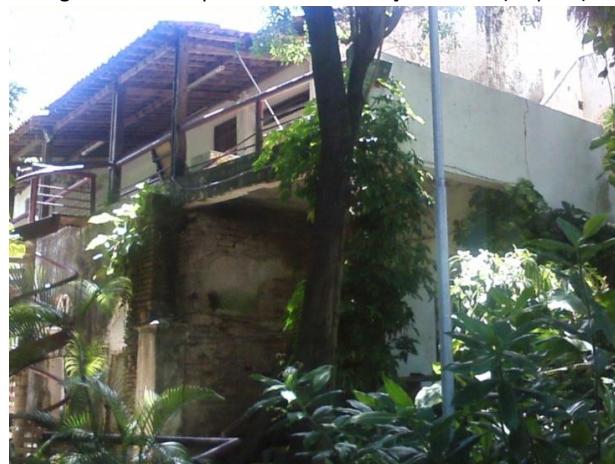
Posteriormente, em época não fornecida, sobre estes paredões de contenção foram construídas estruturas complementares formadas por pilares, vigas e lajes em concreto armado. A figura 3 mostra aspecto da vista posterior.

Figura 3 – Vista posterior da edificação lateral (arquivo)

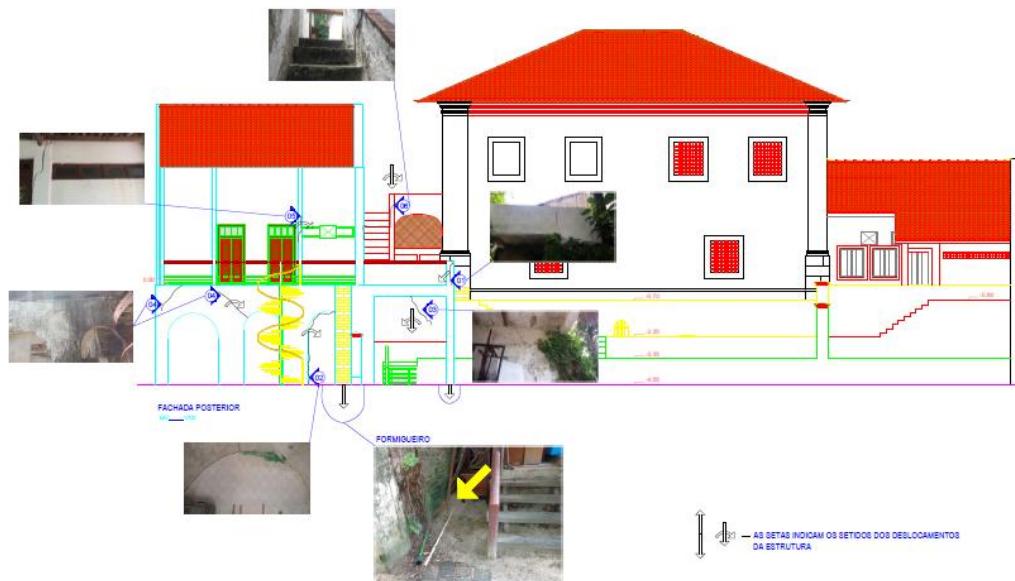
Figura 4 - Mapeamento global de localização das fissuras (vista elevada)

De uma forma geral, as mais expressivas fissuras foram observadas na edificação lateral que abriga o arquivo de obras de arte, tendo como origem recalques provocados pela retirada do solo na base das paredes que funcionam como contrafortes na parte posterior da edificação. Esta retirada de solo ocorre devido à ação de formigas que vem atuando há certo tempo.

Como consequência direta dos recalques, que ocorreram nas bases das paredes de contrafortes de estruturação do muro de contenção da estrutura, surgiram as principais fissuras,

a seguir apresentadas. Um mapeamento global de localização das fissuras estão apresentadas nas figuras 4 e 5.

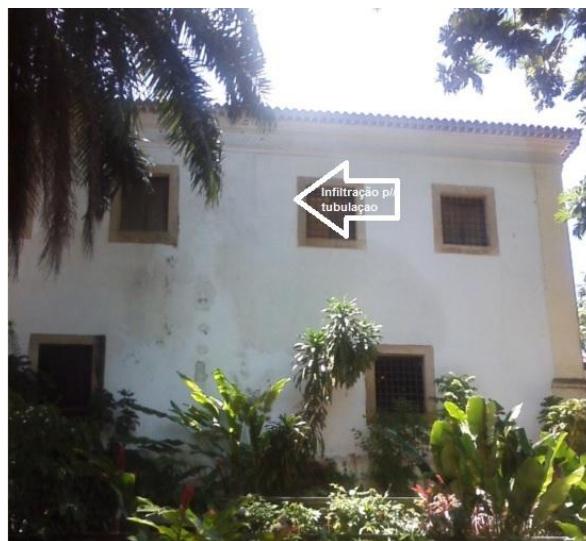
Figura 6- Região de infiltração na parede posterior por águas de chuva pela tubulação

Na fachada posterior da edificação central foi identificada uma região de infiltração de água decorrente do entupimento na tubulação de drenagem das águas de escoamento do telhado, a figura 6 mostra aspectos da região de infiltração de água nesta parede de fachada.

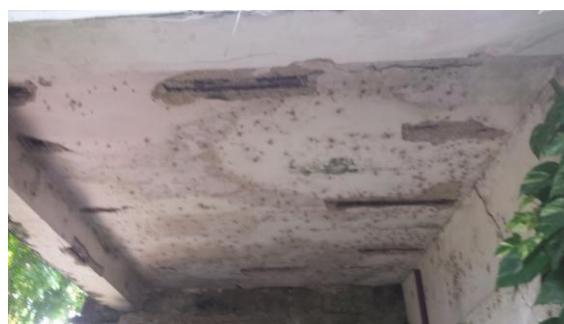
Já na região de ampliação, é possível observar manifestações patológicas características de oxidação do aço nos elementos de concreto armado (pilares, vigas e lajes), sendo mais expressiva nas lajes, decorrente das infiltrações.

Figura 7 – Vista da laje de piso do terraço com manifestação patológica característica de oxidação das armaduras

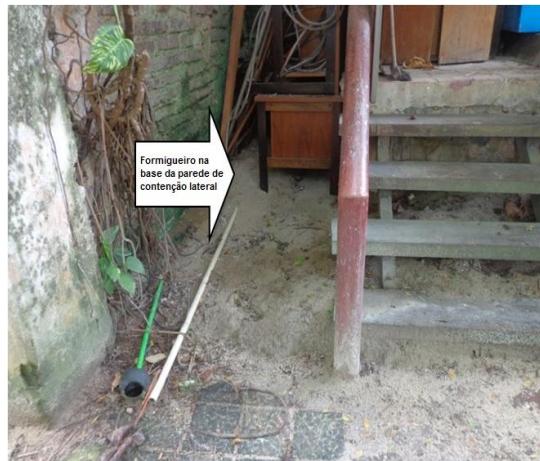
As figuras 7 e 8 mostram as principais ocorrências de deposição de solo retirado pelas formigas em vários locais do piso de áreas localizados na parte posterior da edificação que abriga o arquivo de obras.

Figura 7 - deposição de solo através das formigas

Formigueiro	Criação de barreira química conforme detalhado na figura 9.	Sana com a deposição de solo e restaurar capacidade de carga no mesmo.

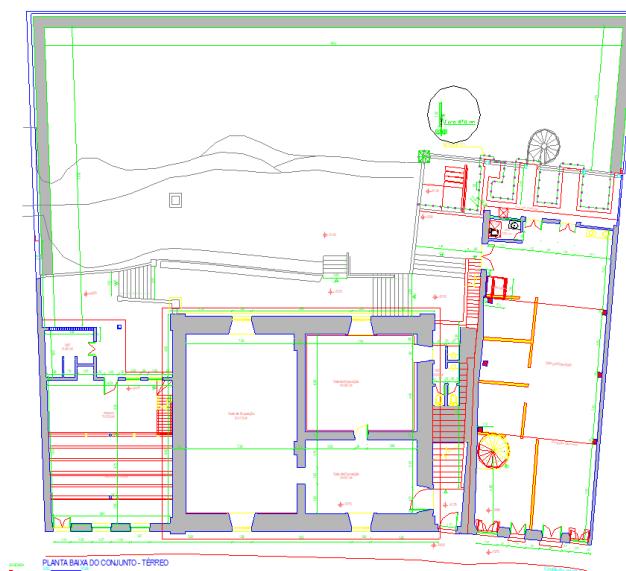
Figura 8 – Localização dos formigueiros.
