**Análise da Situação do Calçamento Público e Vegetação Viária Urbana de Maringá-PR**

*Situation Analysis of Public Sidewalks and Urban Road Vegetation in Maringá-PR*

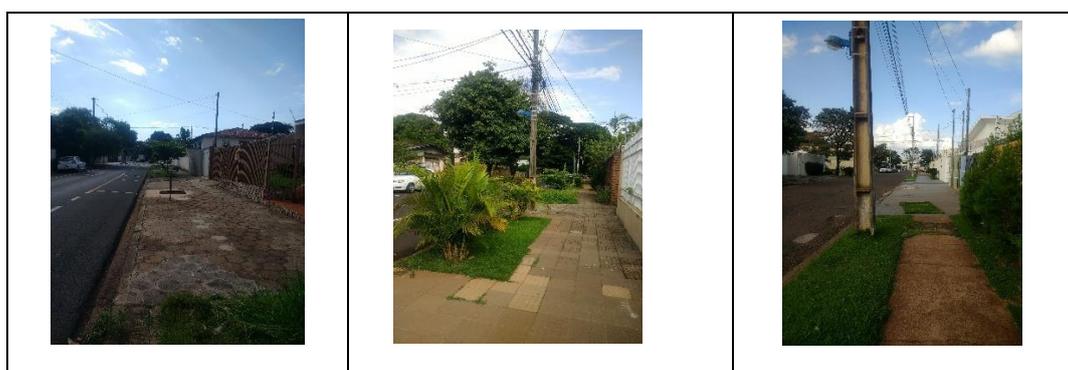
**Figura 02: Ajardinamento das calçadas na Zona 2**

Por conseguinte, na Zona 2 a contar da retirada dos exemplares mais antigos da arborização, em alguns casos constata-se a formação de clareiras, espaços esses que não são preenchidos de imediato novamente, por outras espécies no sistema viário pela prefeitura. Na Zona 2 a classe

normal apresenta destaque em virtude da substituição aos exemplares mais antigos de vegetação no bairro. Observa-se também que a classe quebra e destrói correspondem a 40% dos indivíduos arbóreos estes estão com idade avançada e porte grande prejudicando o caminhar de pedestre pela calçada.

Nas clareiras que ficam após a retirada dos indivíduos arbóreos os moradores por algum motivo ao invés de replantar outro exemplar acaba por ajardinar a calçada em frente ao seu lote. O plantio de árvores no sítio urbano deve ser realizado por profissionais capacitados tecnicamente para executar essa tarefa e não simplesmente por pessoas despreparadas tecnicamente e sim respeitando as regras e normas para seleção de espécies condizentes com o local e as condições de plantio no calçamento público (MASCARÓ, 2015; ZAMPRONI 2017). A cidade de Maringá oferece em sua extensão urbana condições ideais para a implantação de vegetação arbórea de diferentes portes no sistema viário, mas o que foi percebido em grande parte do trabalho de campo, que ainda ocorrem métodos primários para o plantio da arborização nas vias públicas do município.

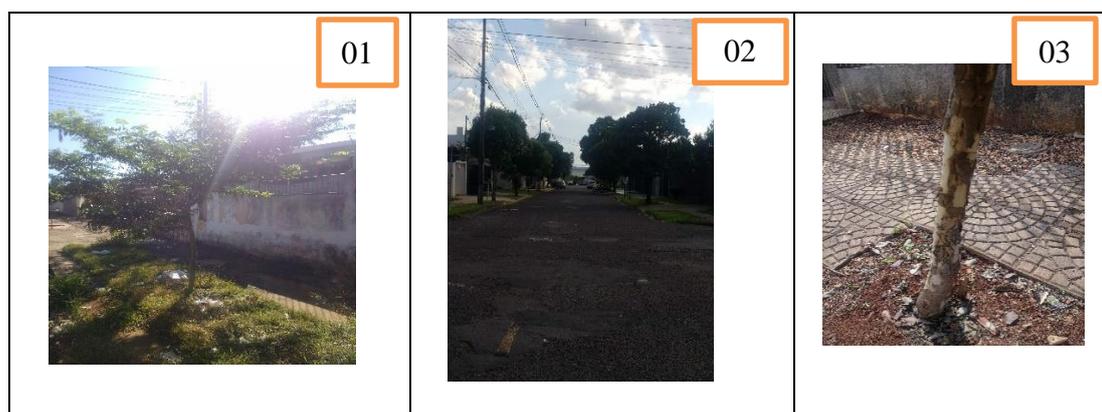
Figura 03: Calçadas ecológicas e vegetação de porte médio/bairros novos

Vale ressaltar que os bairros novos com as calçadas ecológicas, permitem que as raízes busquem seus nutrientes para sua sobrevivência em maior profundidade, pelo fato de as águas pluviais penetrarem no solo mais facilmente, provocado pelo espaço deixado ao redor (área ou gola) da planta.

Na figura 03 apresenta o replantio de árvores de porte médio como apresentado nas fotografias de número 01 Cabreúva (*Myroxylon peruiferom*) nome popular considerada de porte médio, planta introduzida pela prefeitura no ambiente urbano. Na fotografia de número 02 observa-se o Oiti (*Licania tomentosa*) árvore muito usada para replantio na cidade de porte médio se adaptou bem com o solo e clima da região. Na fotografia de número 03 mostra uma planta considerada Jovem plantada numa calçada ecológica com espaço e área de gola ou crescimento adequado para receber os nutrientes e água das chuvas necessários par sua sobrevivência no ambiente urbano com boa qualidade de desenvolvimento.
