Identificação de manifestações patológicas através da elaboração de mapas de danos de fachadas de um prédio histórico da cidade do Recife, PE: Estudo de caso do Bloco A da Escola Politécnica de Pernambuco

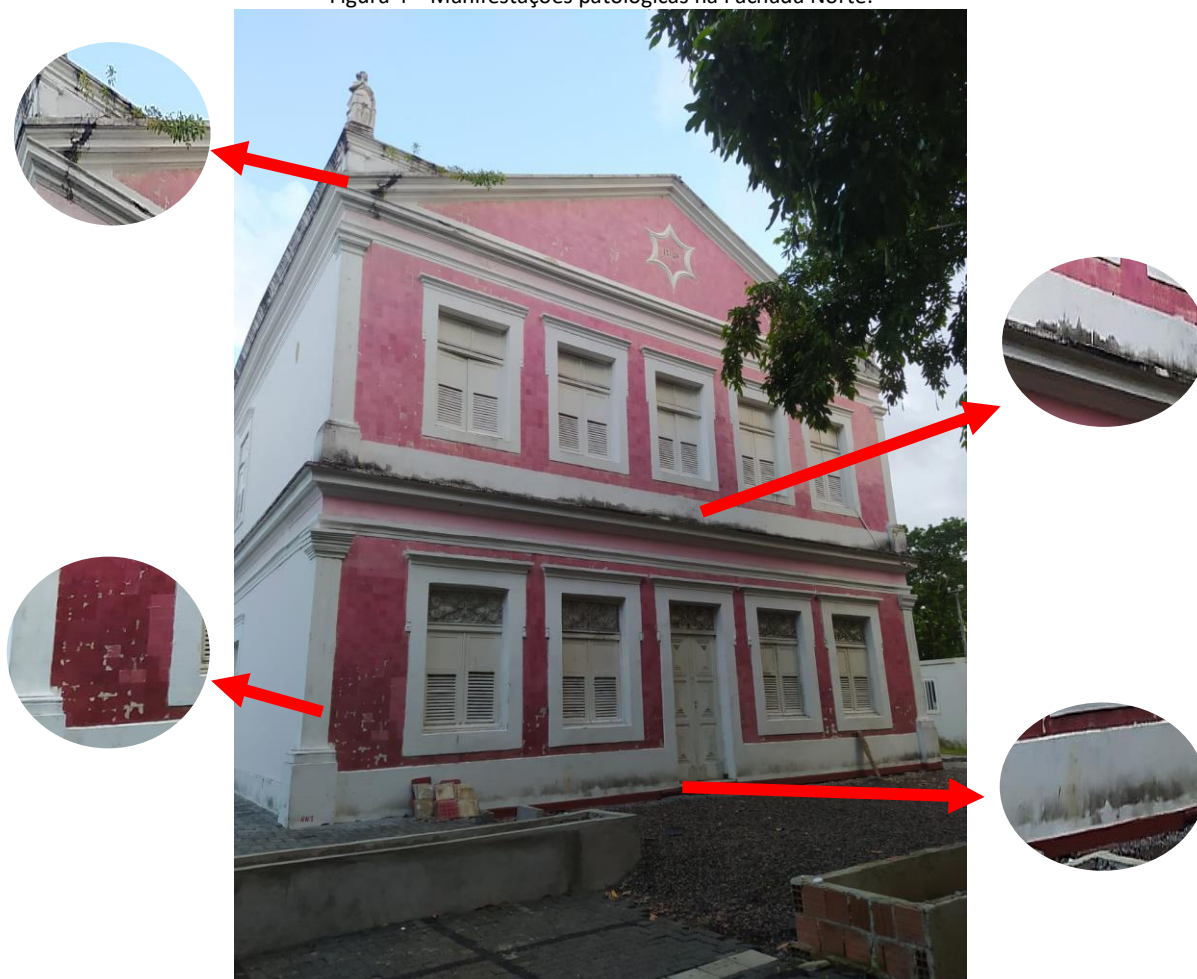
Figura 4 – Manifestações patológicas na Fachada Norte.

Pela foto pode-se observar a maior presença de manifestações patológicas na parte superior e na parte inferior da fachada, o que confirma a análise de Bersch *et al.* (2020) que afirmou que a maioria das manifestações patológicas ocorrem geralmente nessas áreas, devido a umidade e a incidência maior das ações da chuva e do vento.

Na parte superior da fachada também pode ser observado o crescimento de vegetação proveniente da umidade e da presença de aves que acabam transportando acidentalmente sementes para essas áreas. Segundo Rodrigues *et al.* (2021), a presença de vegetação não é considerada uma manifestação patológica grave, contudo, com o passar do tempo ela pode levar ao enfraquecimento da estrutura, além de facilitar a penetração da água e outros agentes nocivos ao concreto.

Outra área onde também pode-se observar uma grande presença de manifestações patológicas é a cornija, localizada entre as janelas superiores e inferiores da edificação. Por ser uma parte mais alargada da fachada, ela está mais sujeita ao acúmulo de água e resíduos, o que acaba gerando as manchas pretas observadas na imagem.

Por fim, identifica-se ainda o deslocamento do revestimento de várias áreas dessa fachada, principalmente nas mais próximas a parte inferior da edificação, provavelmente

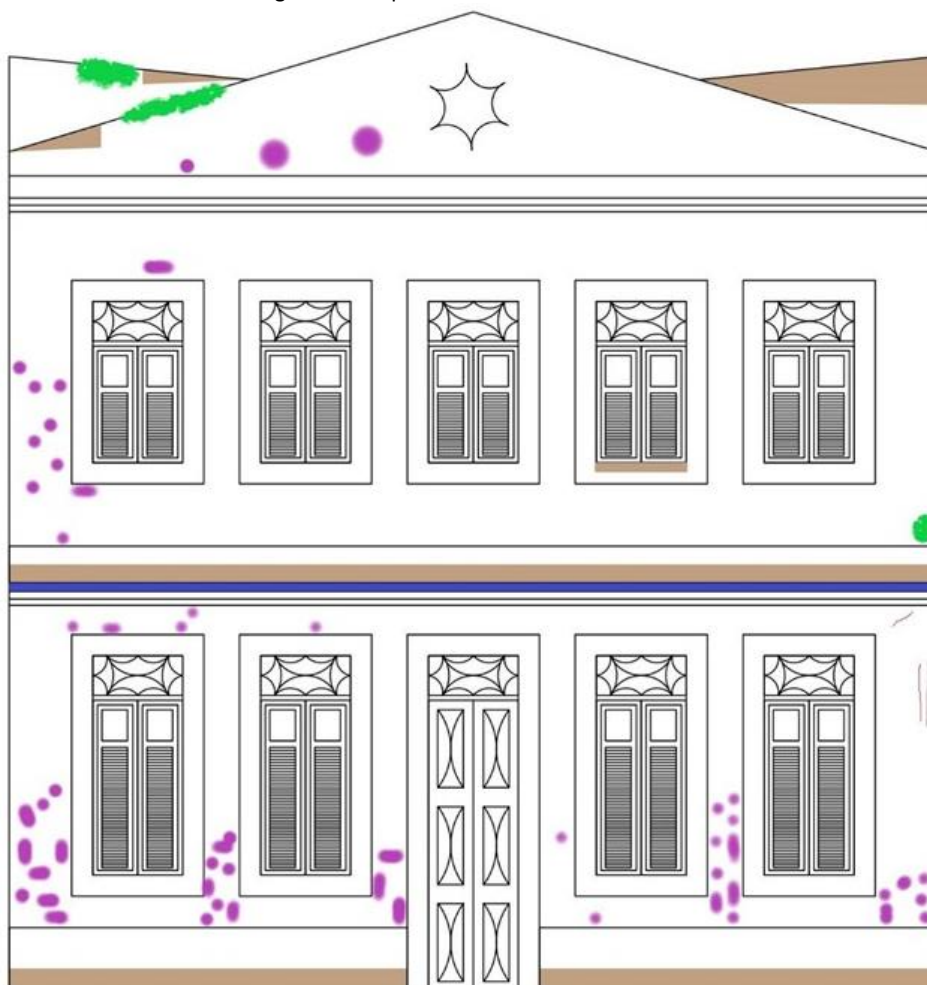
Figura 5 – Mapa de danos da Fachada Norte.

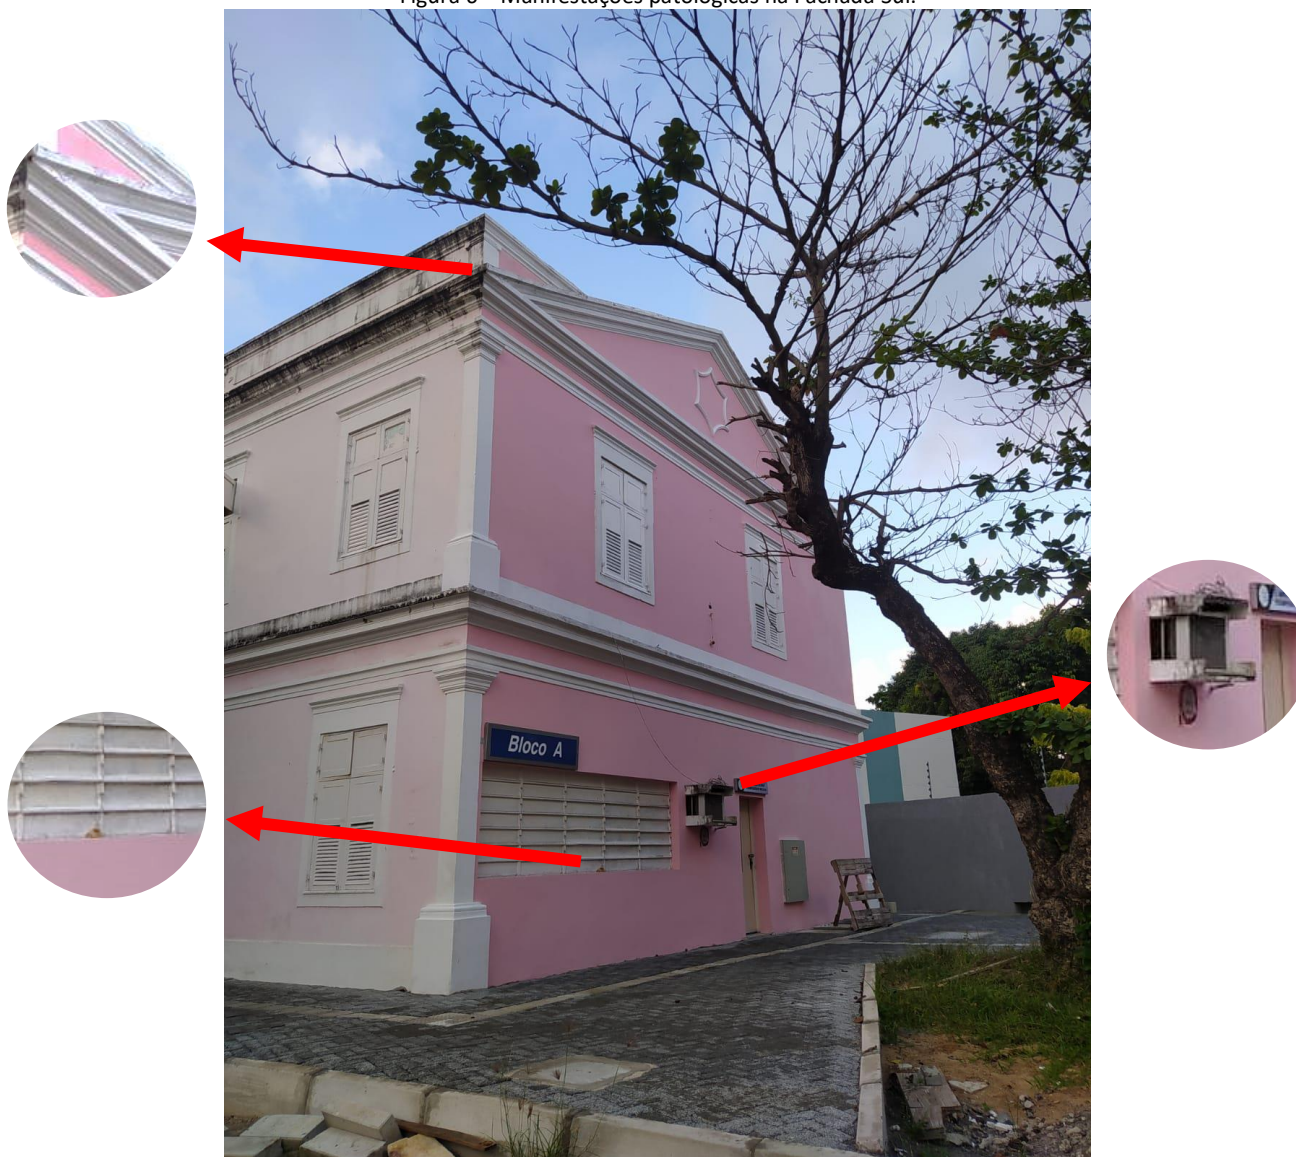
Figura 6 – Manifestações patológicas na Fachada Sul.

Através da imagem pode-se observar que essa fachada apresenta poucas manifestações patológicas, visto que ela passou por uma reforma recentemente. Mesmo assim, ainda é possível identificar algumas manchas pretas no frontão da edificação e na cornija localizada no meio. Assim como na fachada Norte, essas manchas são ocasionadas devido a presença da umidade e pela influência das ações do vento e da chuva.

Uma diferença observada nessa fachada em relação a Norte é a presença de brises no lugar de janelas na parte inferior, além de uma caixa de ar-condicionado entre as brises e a porta de acesso ao ambiente interno. É notório que as brises apresentam manchas escuras indicando sujeira e também uma pequena degradação da madeira na parte inferior, provavelmente devido a umidade. Além disso, a caixa do ar-condicionado está coberta por manchas de infiltração, provavelmente oriundas da água que escorre da condensadora. A seguir apresenta-se o mapa

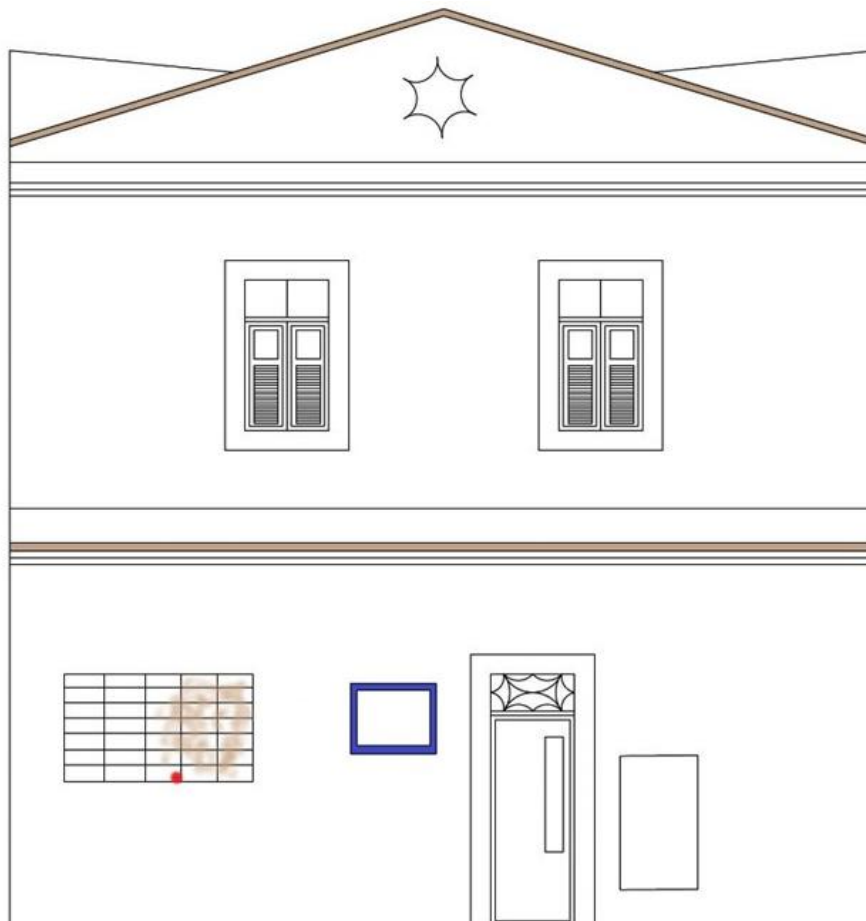
Figura 7 – Mapa de danos da Fachada Sul.

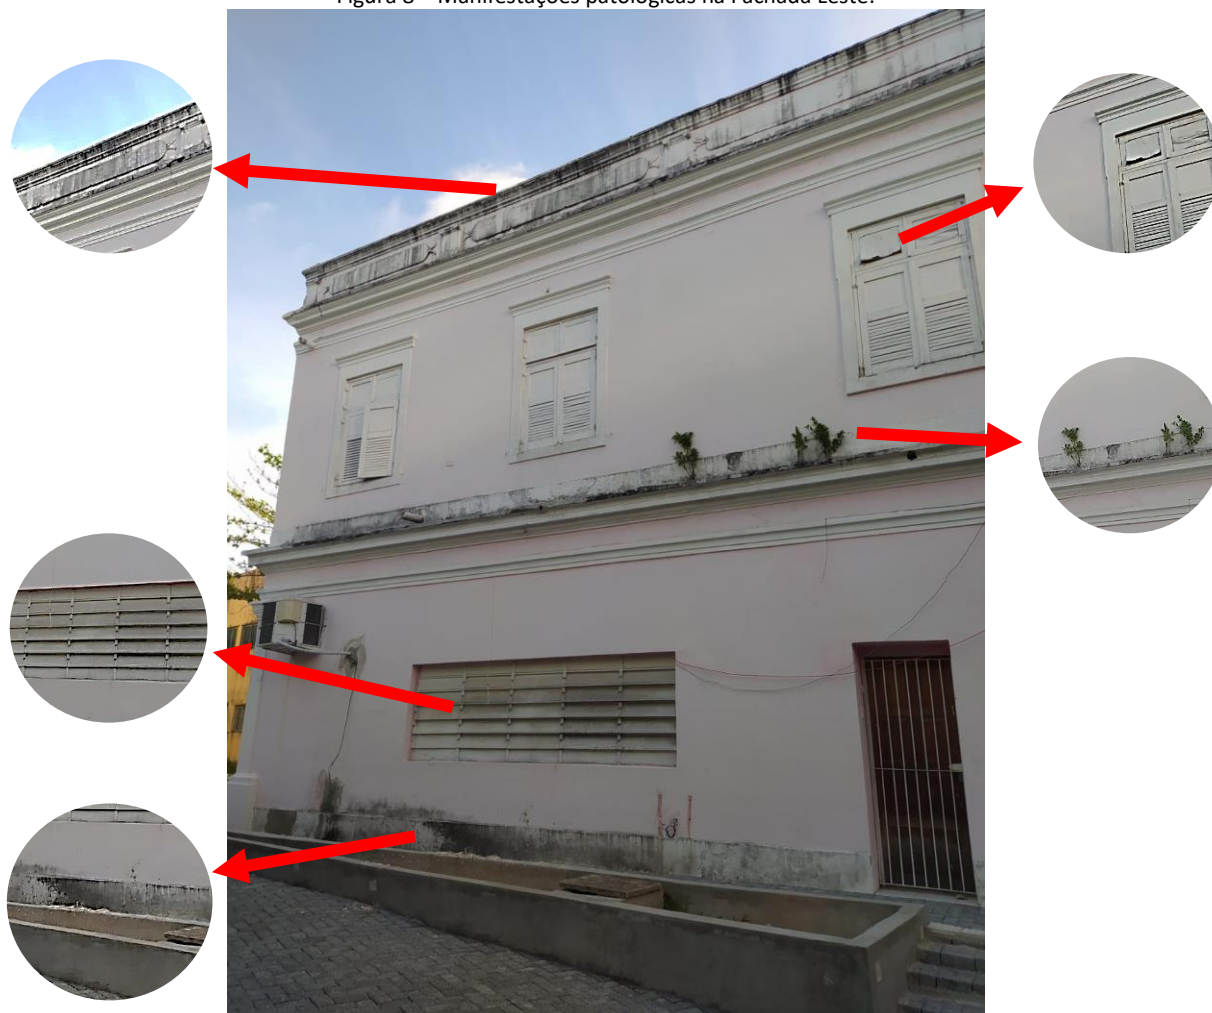
Figura 8 – Manifestações patológicas na Fachada Leste.

Observa-se pela imagem que essa fachada está bastante afetada, a começar pela existência de vários pontos de sujidade nas áreas superiores e inferiores, em virtude da umidade oriunda da água das chuvas. A presença de umidade também pode ser observada na cornija, a qual está completamente coberta por manchas pretas. Além disso, as brises estão completamente sujas e algumas janelas da parte superior estão quebradas ou com algum defeito estético, indicando falta de manutenção apropriada.

Assim como na fachada Norte, observa-se o crescimento de vegetação na cornija, provavelmente em decorrência do transporte de sementes por parte de aves que frequentam o local. Devido a ação do sol, a tonalidade da pintura está mais clara em relação às pinturas das fachadas Norte e Sul, visto que este lado está voltado para a nascente do sol.

Por fim, observa-se a existência de algumas áreas rebocadas, como consequência das obras que foram realizadas para esconder as mangueiras provenientes das condensadoras dos ar-condicionados instalados na edificação. A seguir é apresentado o mapa de danos dessa fachada com a identificação de todas as manifestações patológicas encontradas (Figura 9).

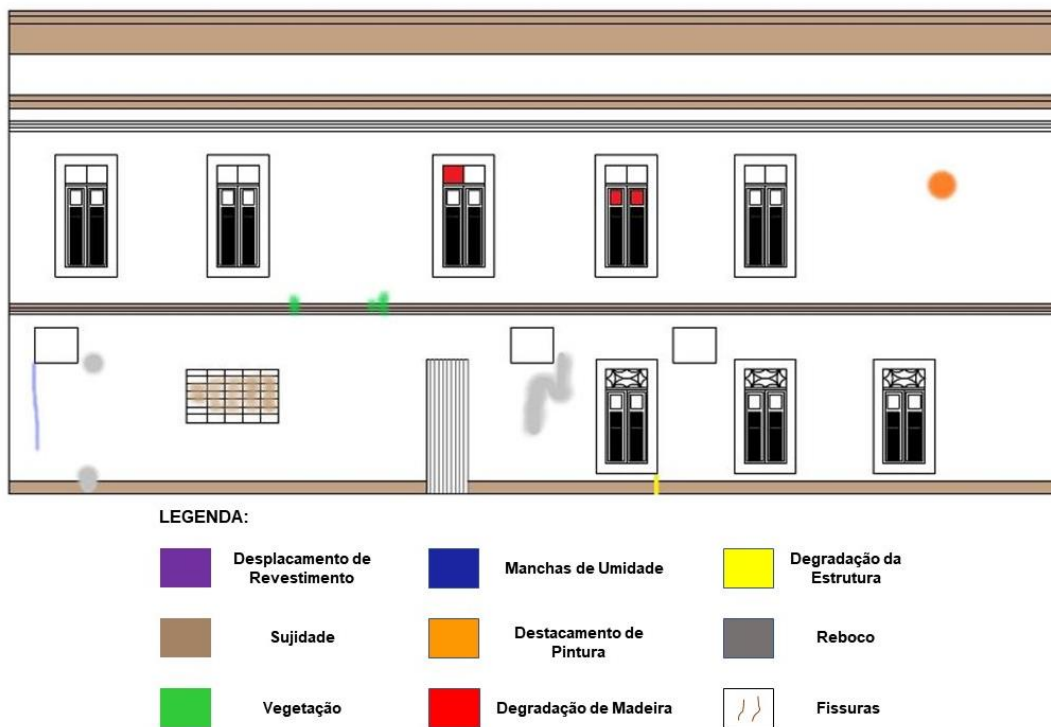
Figura 9 – Mapa de danos da Fachada Leste.

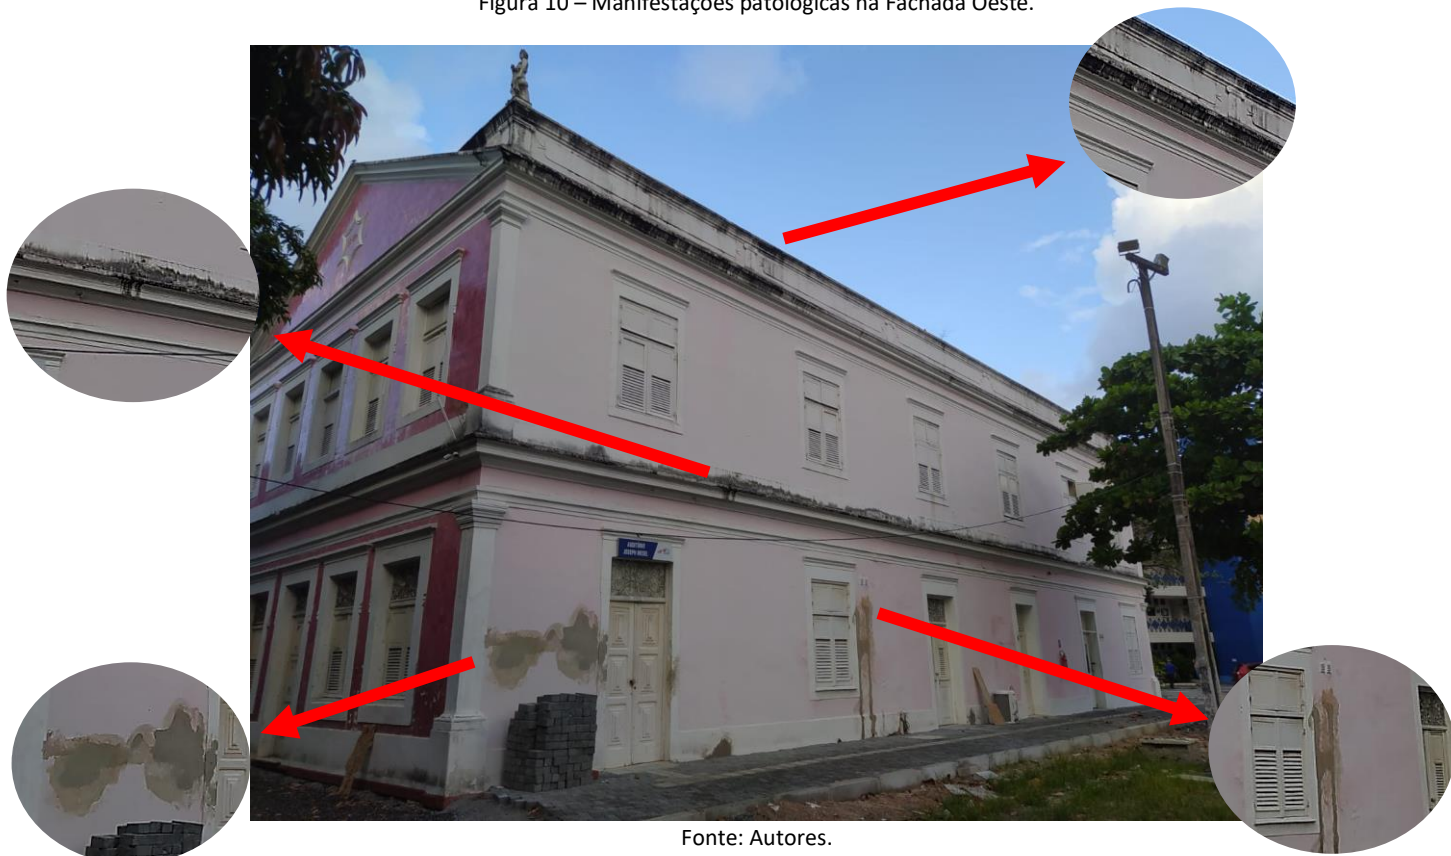
Figura 10 – Manifestações patológicas na Fachada Oeste.

Assim como na fachada Leste, esta fachada também apresenta manchas escuras nas áreas superiores e na cornija, provavelmente oriundas da umidade das águas das chuvas. A parte inferior não apresenta manchas escuras na base, contudo, percebe-se manchas de infiltração em suas paredes, além de algumas áreas rebocadas, em virtude de obras de restauro que foram executadas nesses locais anteriormente. Semelhante ao que foi observado na fachada Leste, a fachada Oeste também apresenta diferença de tonalidade em sua pintura, devido ao fato de estar exposta ao sol poente. O mapa de danos dessa fachada com a identificação de todas as manifestações patológicas encontradas é apresentado na Figura 11.

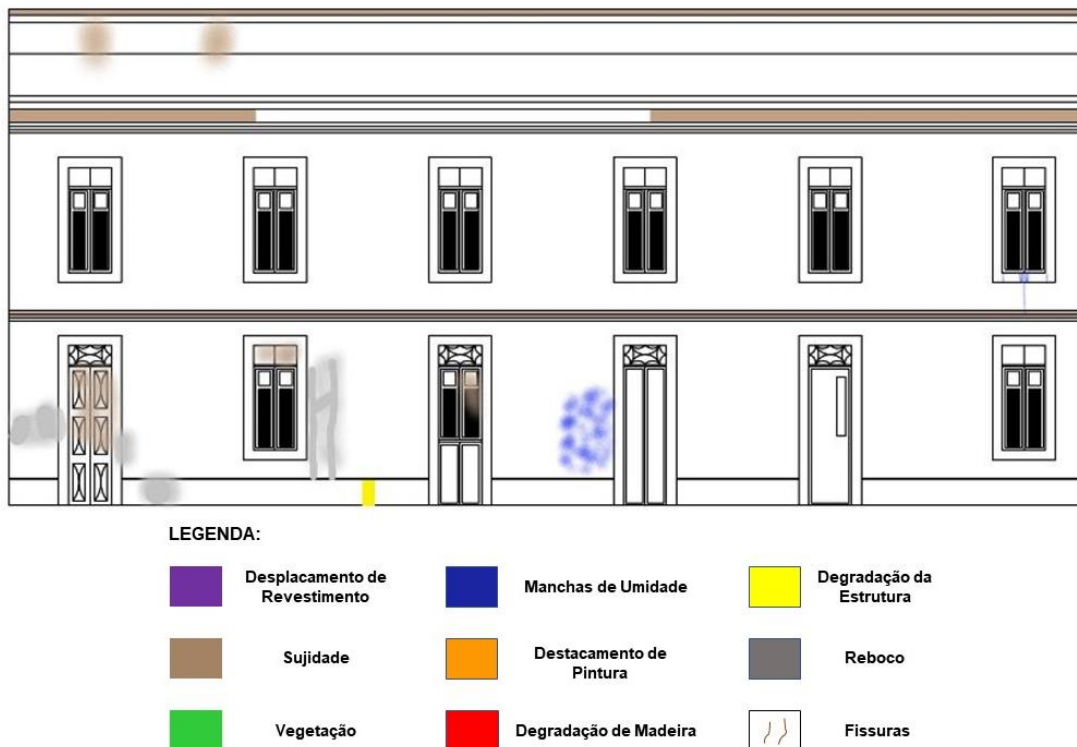
Figura 11 – Mapa de danos da Fachada Oeste.
