Recuperação estrutural na Ponte da Torre: identificação e análise de manifestações patológicas, ensaios e soluções adotadas.

Este artigo apresenta as principais manifestações patológicas identificadas na Ponte da Torre, os ensaios destrutivos e não destrutivos realizados para diagnósticos assertivos que comprovam o comprometimento estrutural bem como os métodos adotados para recuperação desta Obra de Arte Especial (OAE). Foram realizados os ensaios de extração de testemunhos, potencial de corrosão, resistividade elétrica superficial, carbonatação, pacometria, perfil de cloreto e ensaio de resistência à compressão. A Ponte da Torre é uma ponte com alta relevância arquitetônica e viária para a cidade do Recife, atendendo as solicitações de tráfego da zona norte da capital pernambucana. Reconhecendo sua relevância, é evidente a necessidade de preservar esta OAE para as futuras gerações, incorporando os princípios de conservação, recuperação, restauração e, mais recentemente, sustentabilidade. Este estudo se insere na prática e execução de projetos, intervenções e requalificações na cidade contemporânea, onde a influência da classe de agressividade ambiental pelo meio em que está inse

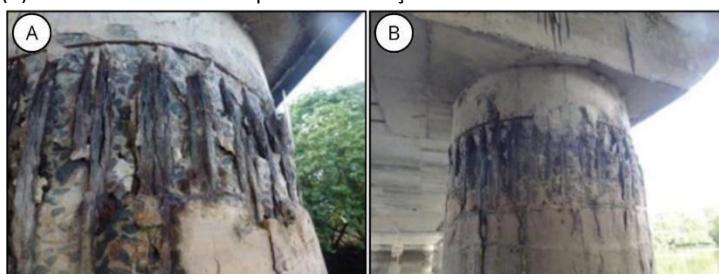
De acordo com Bertolini (2010), o tipo de corrosão mais frequente é a desencadeada pelo contato com a água, denominada corrosão úmida, comum em ambientes em contato com água, devido à presença de cloreto. A corrosão úmida é a principal manifestação patológica que contribui para redução da durabilidade e capacidade de suporte dos reforços da estrutura em concreto. A Figura 3 demonstra a corrosão e desplacamento do concreto devido à perda de aderência entre aço e concreto na progressão do processo corrosivo.

Figura 3 – Corrosão de armaduras. (A) Armadura do tubulão exposta e com perda de seção devido à corrosão;

(B) Área com armadura exposta e fissuração do concreto devido à corrosão

O reforço estrutural nos tubulões ocorreu, primeiramente, com o apicoamento, isto é, o processo de perfuração ou corte de uma camada de concreto para remover material danificado. Em seguida, realizou-se a pintura de proteção a fim de proteger as estruturas de concreto contra danos causados pelo ambiente externo, como umidade e poluentes atmosféricos, e assim prolongar a vida útil delas. Posteriormente, efetuou-se instalação da nova ferragem, hidrojateamento, aplicação de graute e encamisamento de 15 centímetros. Na execução dos serviços abaixo do nível da água, foi fundamental a contenção temporária da passagem de água através de ensecadeiras, como demonstrado na Figura 9.

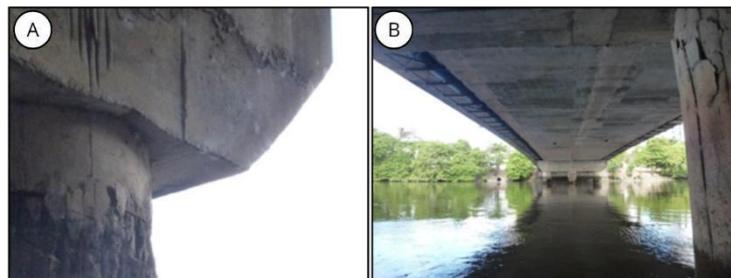
Também foi observada nas travessas e na laje inferior do tabuleiro da OAE, conforme apresentado na Figura 4, a presença de manchas brancas, características de um fenômeno conhecido como eflorescência. De acordo com Ribeiro *et al.* (2018), a eflorescência é resultado da formação de depósitos salinos na superfície do concreto, causada pela sua exposição à água, seja ela proveniente de infiltrações através de fissuras, seja das condições do ambiente quente e úmido. Em alguns casos, os sais que compõem esses depósitos podem ser agressivos e causar uma degradação profunda no material.

Figura 4 – Manifestações patológicas encontradas ao longo da ponte. (A) Presença de manchas brancas na travessa;

(B) Eflorescência na laje do tabuleiro, fissuração e destacamento do cobrimento do tubulão

Após análise dos resultados, os serviços de recuperação estrutural e reforço dos tubulões, travessas e tabuleiro foram realizados. Dentre as soluções adotadas, estão: limpeza com remoção das manchas existentes, pintura de proteção, substituição dos aparelhos de apoio, reposição de drenos nas lajes do passeio e da junta de dilatação entre a estrutura e o acesso.

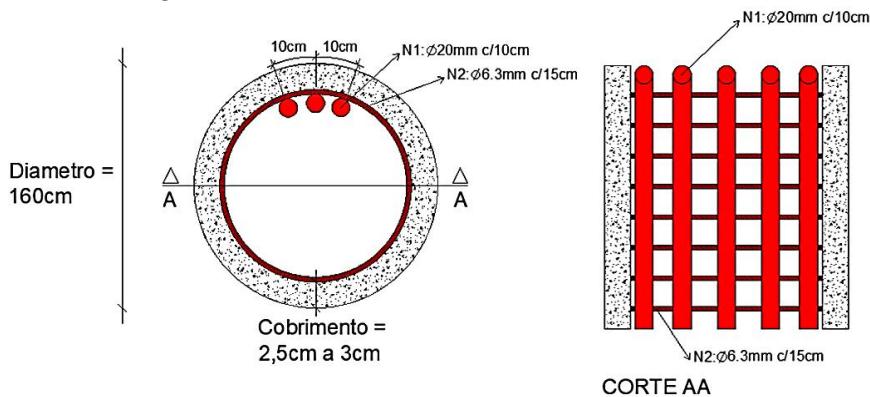
Para verificar se o cobrimento do concreto está de acordo com a NBR 6118 (2023) e determinar a posição das armaduras nos Tubulões, foi realizado o procedimento de pacometria. De acordo com Carvalho *et al.* (2017), trata-se de um método não destrutivo e não invasivo que identifica a localização das armaduras, bem como seu diâmetro e espessura de cobrimento de concreto. O equipamento utilizado foi o Ferroscan PS35, e este método é baseado nos princípios do eletromagnetismo. A Figura 6 ilustra o resultado obtido através desta ferramenta.

Figura 6 – Detalhamento das armaduras dentro dos Tubulões

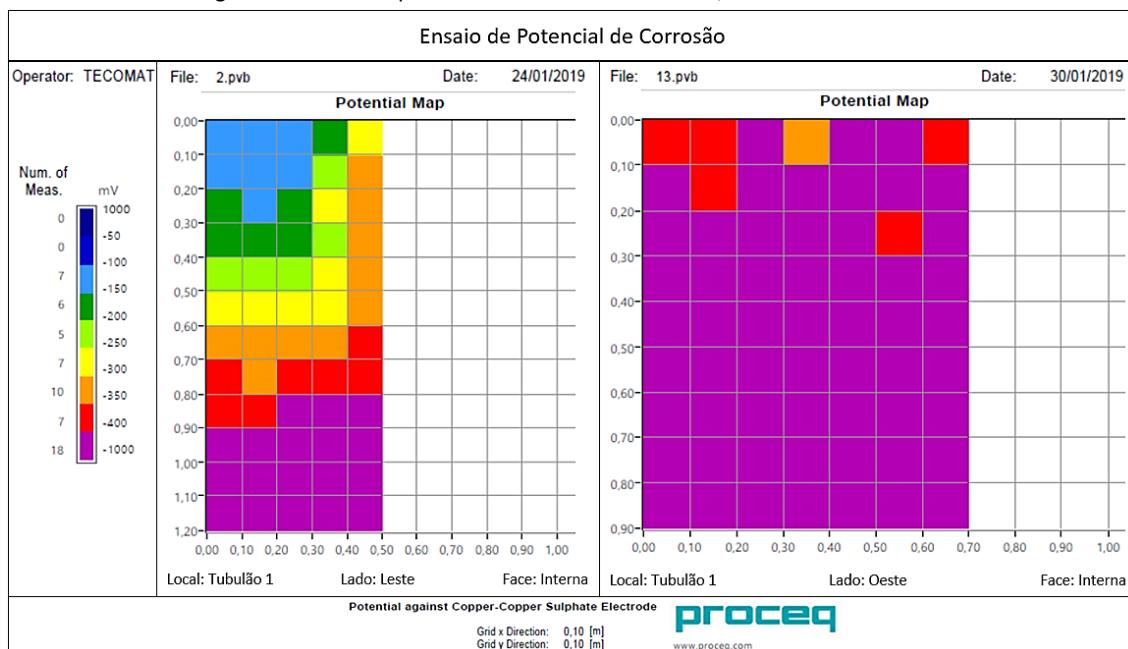
A sondagem estabelecida pela leitura do equipamento e traduzida por seu *software* constata que as armaduras presentes nos Tubulões do lado oeste possuem um potencial de corrosão elevado nos três elementos em relação aos outros três do lado leste. A Figura 7 apresenta os resultados das leituras do *software* no Tubulão 1 de ambos os lados e representa, de forma geral, os dados apurados. De acordo com os critérios da norma ASTM C 876-09, a probabilidade de corrosão é menor que 10% para leituras maiores que -200mV, com uma probabilidade de 50%, ou seja, incerta, caso a leitura indique valores entre -200mV e -350mV. E maior 90%, caso a leitura apresente valores abaixo de -350mV.

Figura 7 – Ensaio de potencial de corrosão. Tubulão 1, lado leste e lado oeste

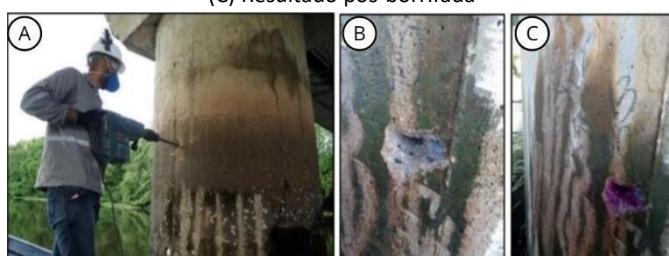
O objetivo do ensaio de carbonatação foi identificar a possibilidade de corrosão da armadura e foi realizado apenas nos 3 tubulões do lado leste, nas faces internas e externas, de acordo com as recomendações do RILEM TC056 CPC 18. Trata-se de um método parcialmente destrutivo e de baixo custo, sendo necessário apenas um borrifador preenchido com uma solução resultante da mistura de fenolftaleína e etanol. De acordo com Silva (2012), a fenolftaleína é um composto orgânico utilizado como indicador preparado em uma solução com 2% em etanol, que, quando em contato com o meio, em pH ácido <7,0, se mantém incolor e, em pH básico ou alcalino >7,0 resulta na coloração rósea, como identificado na Figura 8.

Figura 8 – Ensaio de carbonatação. (A) Fratura no concreto; (B) Limpeza da região com água;
(C) Resultado pós-borrifada

De acordo com a profundidade do ensaio e cobrimento observados, a Tabela 5, a seguir, estima a despassivação e o tempo remanescente das armaduras. Pode-se observar que a face externa do Tubulão 2 é a mais crítica em relação a estes pontos.

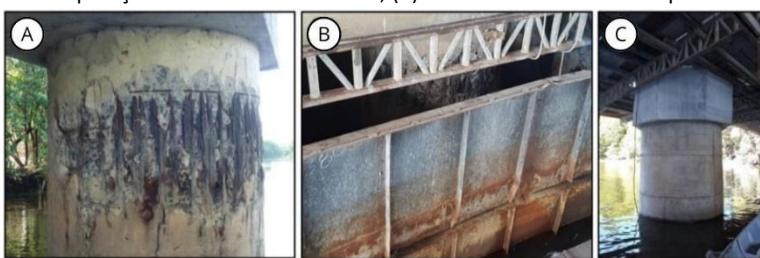
Figura 9 – Processo de recuperação do tubulão. (A) Tubulão da ponte em estado de deterioração; (B) Execução da recuperação dentro de ensecadeira; (C) Elemento estrutural recuperado

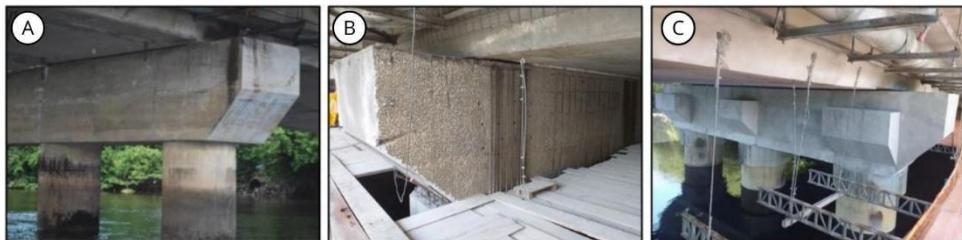
Figura 10 – Processo de recuperação da travessa. (A) Travessa ponte sem manutenção; (B) Execução da recuperação do bloco da travessa; (C) Elemento estrutural recuperado

Para os blocos das travessas, as técnicas de recuperação foram semelhantes, como demonstrado na Figura 10.

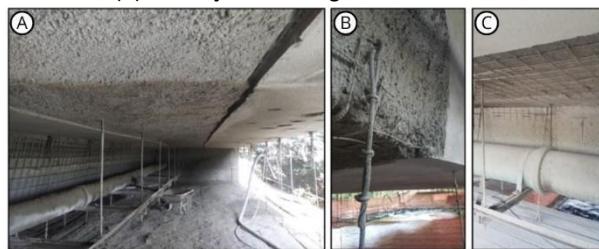
Figura 11 – Processo de recuperação do tabuleiro da ponte. (A) Aplicoamento no tabuleiro; (B) Concreto projetado; (C) Instalação de ferragens no tabuleiro

Para o tabuleiro, a solução diferenciou-se apenas na espessura do concreto projetado com finalidade para recobrimento, que foi de sete centímetros, como demonstrado na Figura 11.

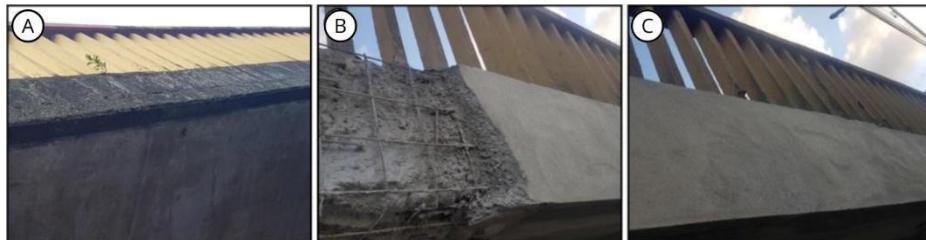
Figura 12 – Processo de recuperação da laje do passeio. (A) Condições da laje do passeio antes da recuperação; (B) Recobrimento do elemento estrutural; (C) Elemento estrutural recuperado

A Figura 12 mostra que a recuperação da laje do passeio também foi considerada medida preventiva.
