Mapa de Danos de Fachadas de Edificações Históricas: Estudo de Caso da Igreja da Madre de Deus no Recife-PE

RESUMO

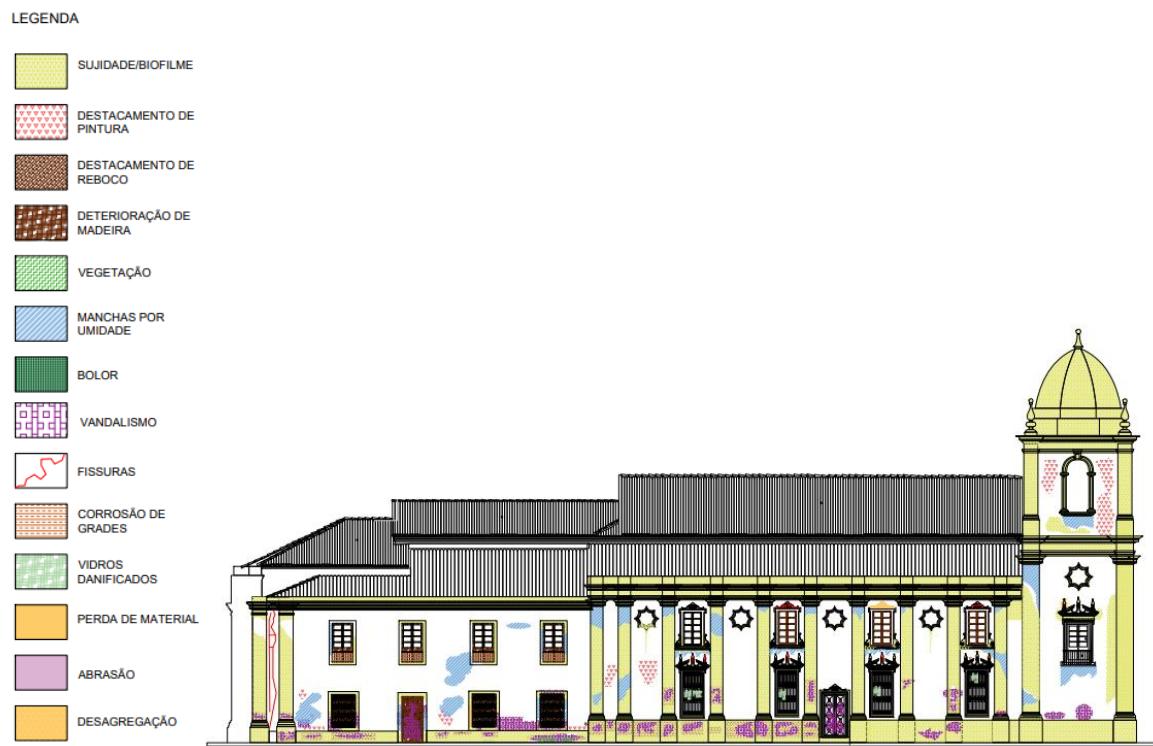
Figura 3 - Mapa de Danos da Fachada Sul da Igreja da Madre de Deus

A Fachada Sul da edificação está exposta às chuvas e aos ventos da maresia, o que explica o expressivo percentual de sujidade/biofilme (42,63%) e manchas de umidade (3,35%) nesta orientação (Figura 3). O vandalismo também é uma falha que acomete uma parte considerável desta fachada, que possui o maior percentual de área comprometida e uma grande diversidade de falhas (Figura 4). Tanto o vandalismo quanto a sujidade/biofilme são encontrados mais expressivamente nas regiões mais baixas da fachada, inclusive sobre portas e cantarias. A perda de material representa um risco aos transeuntes e um prejuízo ao valor histórico da construção.

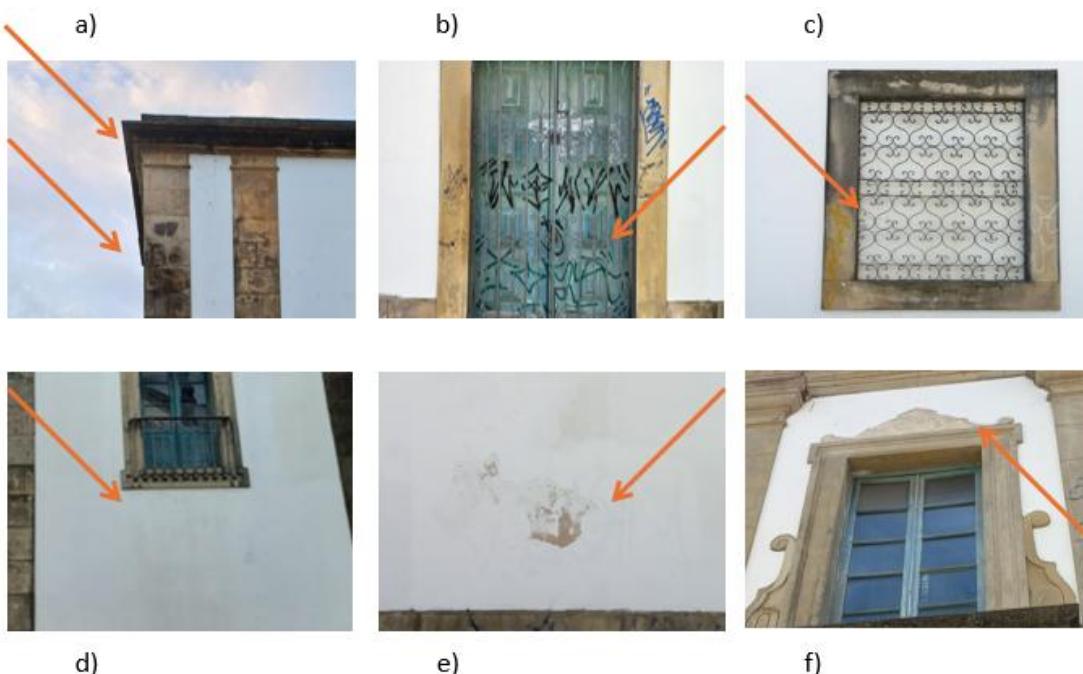
Figura 4 - Manifestações patológicas identificadas na Fachada Sul da Igreja da Madre de Deus

- a) Sujidades/biofilme
- b) Vandalismo
- c) Perda de material
- d) Manchas de umidade
- e) Destacamento de pintura
- f) Perda de material

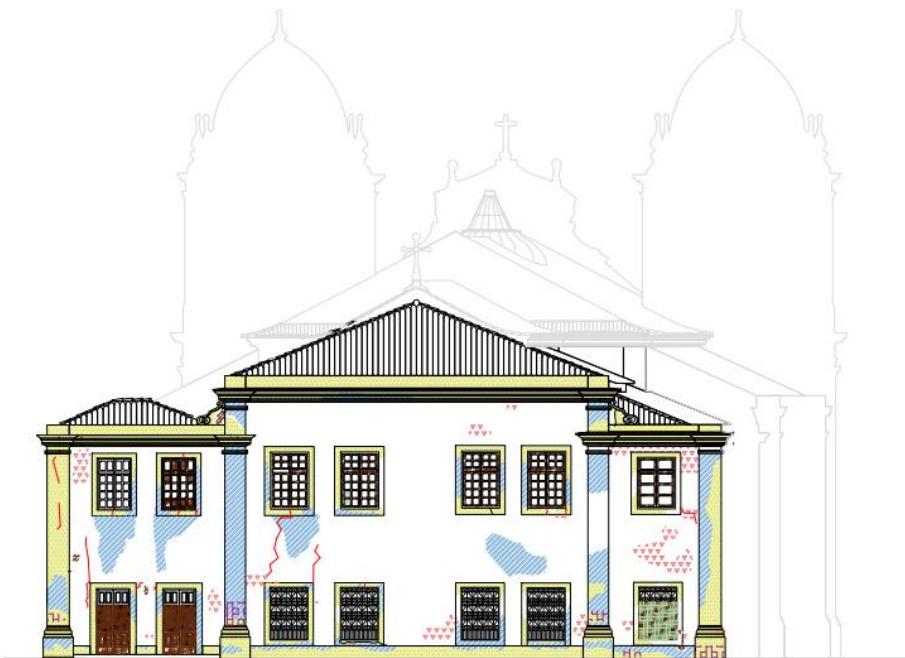
Figura 5 - Mapa de Danos da Fachada Oeste da Igreja da Madre de Deus

A fachada posterior da Igreja Madre de Deus está diante do Rio Capibaribe (sentido oeste). Os danos encontrados foram: sujidade/biofilme, manchas por umidade, deterioração de

madeira de esquadrias, vidros danificados, destacamento de pintura e de reboco, vandalismo, fissuras e perda de material (Figura 5). A Figura 6, apresentada a seguir, indica as ocorrências mais frequentes.

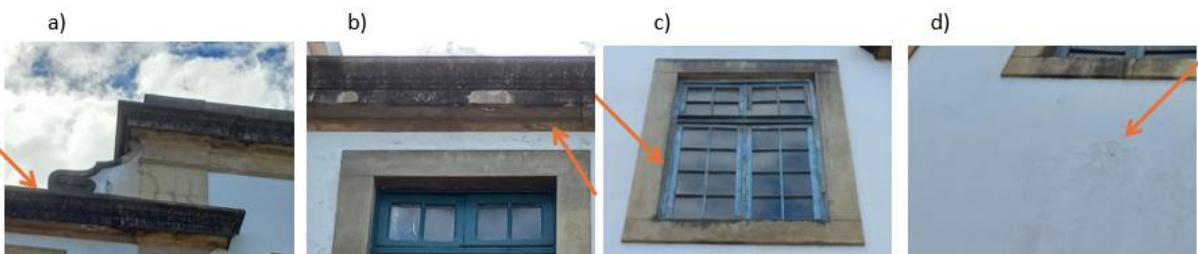
Figura 6 - Manifestações patológicas identificadas na Fachada Oeste da Igreja da Madre de Deus

a) Sujidade/biofilme b) Sujidade/biofilme c) Deterioração da madeira d) Manchas por umidade

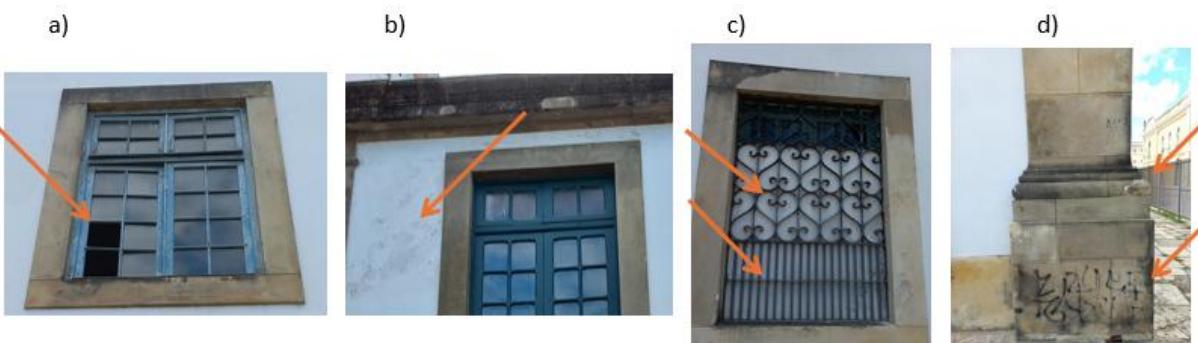
Figura 7 - Outras manifestações identificadas na Fachada Oeste da Igreja da Madre de Deus

Percebe-se que a identificação de destacamento de pintura (Figura 7) se deu em regiões pontuais dessa fachada. A maior parte das esquadrias em madeira apresenta deterioração expressiva (certamente a abundância de incidência solar poente sobre a fachada contribuiu para tal). A corrosão de grades foi encontrada nos elementos que compõem as portas e uma das janelas, que já não se encontra em sua total originalidade, assumindo um fechamento parcial com o vão com um elemento de acabamento na cor branca.

a) Vidro danificado b) Destacamento de pintura c) Perda de material e corrosão de grades

d) Perda de material e vandalismo

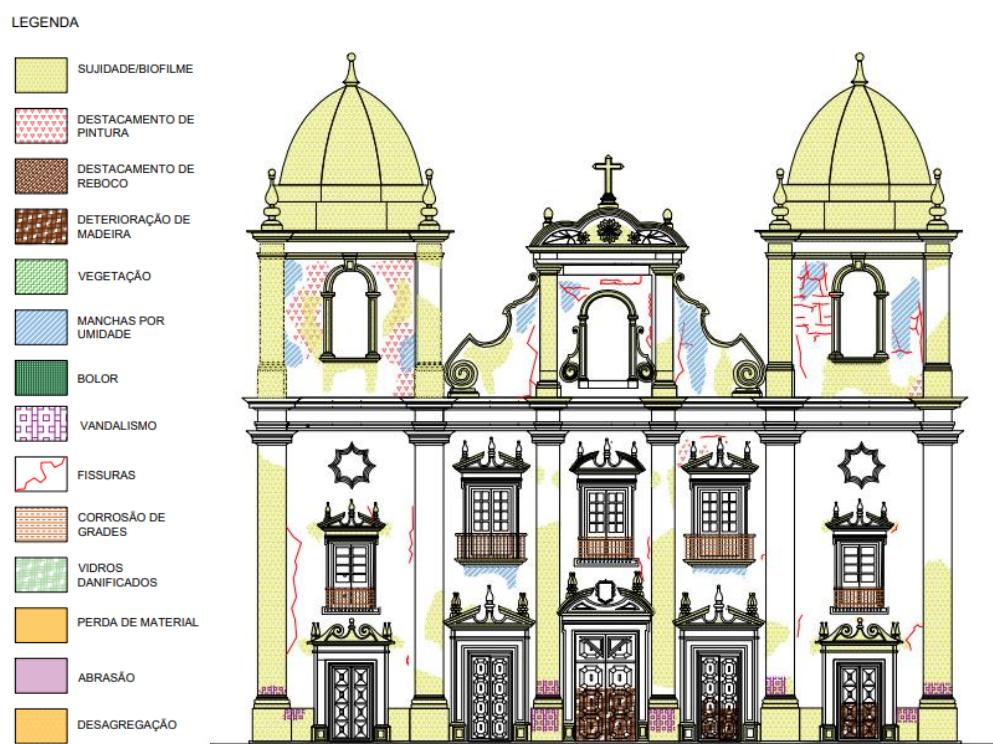
Figura 8 - Mapa de Danos da Fachada Leste da Igreja da Madre de Deus

A fachada frontal (Fachada Leste) da igreja, assim como a Fachada Sul, está exposta às chuvas e aos ventos que vêm do mar, portanto, a ocorrência de sujidade/biofilme e manchas por umidade são as mais significativas nesta orientação (Figura 8). As saliências provenientes da configuração arquitetônica, principalmente na parte superior, de difícil acesso para atividades de limpeza e manutenção, contribuem para o acúmulo de umidade e resíduos e surgimento de destas manifestações patológicas nesta região (Figura 9).

Observa-se que os danos por vandalismo estão situados nas partes mais baixas da fachada, assim como as áreas das portas que apresentam deterioração de madeira. As grades com ocorrência de corrosão nessa fachada são dos guarda corpos das janelas que estão localizadas logo acima das portas, diretamente afetadas pelas intempéries.

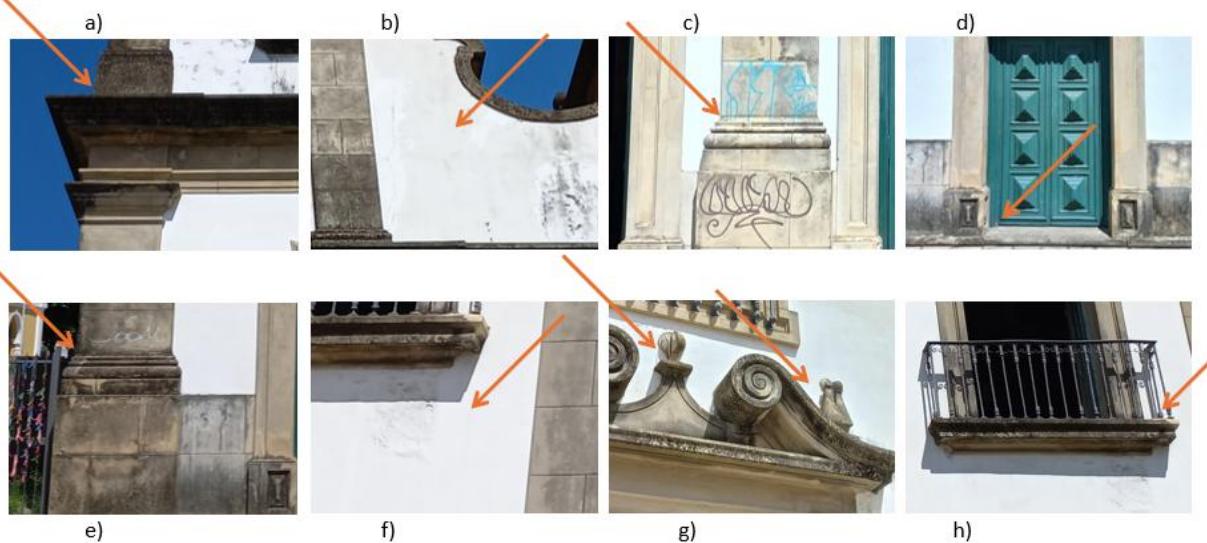
Figura 9 - Manifestações identificadas na Fachada Leste da Igreja da Madre de Deus

- a) Sujidade/biofilme b) Manchas por umidade c) Vandalismo d) Deterioração da madeira e) Sujidade/biofilme
f) Manchas por umidade g) Perda de material h) Corrosão

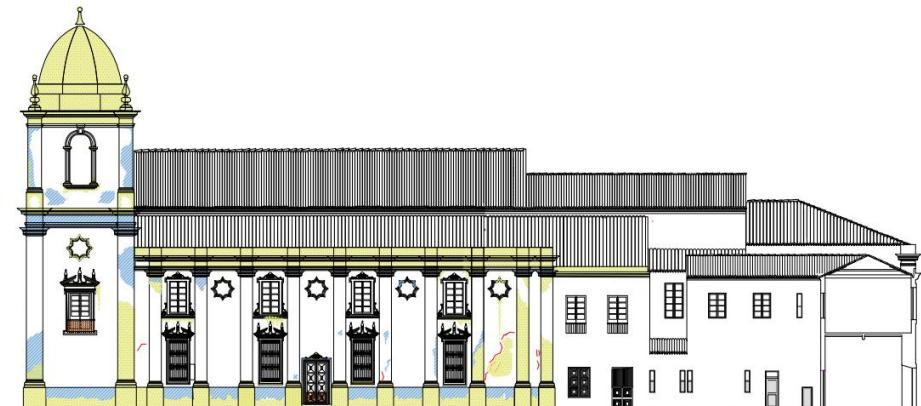
Figura 10 - Mapa de Danos da Fachada Norte da Igreja da Madre de Deus

A fachada norte apresentou um melhor estado de conservação, com poucas e pontuais manifestações patológicas (Figura 10). Vandalismos não foram encontrados, certamente, devido à existência de um muro que limita o acesso de transeuntes.

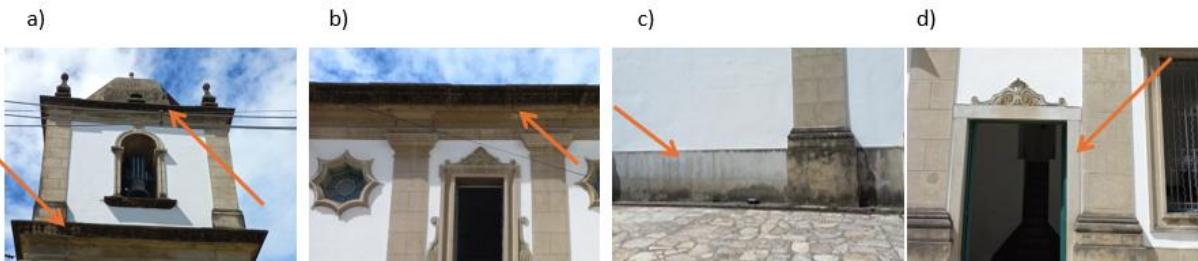
Figura 11 - Principais manifestações identificadas na Fachada Norte da Igreja da Madre de Deus

As manifestações mais expressivas foram a sujidade/biofilme e as manchas por umidade, nas regiões inferiores da fachada e nos adornos da construção, como apresentado na Figura 11.

a) Sujidade/biofilme b) Sujidade/biofilme c) Manchas por umidade d) Manchas por umidade
