## **Avaliação do sistema de microdrenagem visando à sustentabilidade de área urbana com problemas de alagamentos e influência das marés**

*Assessment of the micro-drainage system to the sustainability of urban area with tidal influence and flooding problems*

**Marcos Antonio Barbosa da Silva Junior**

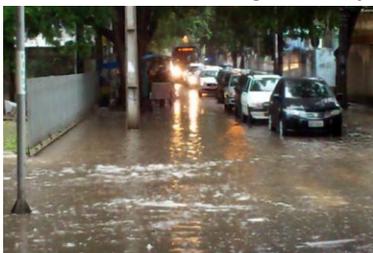
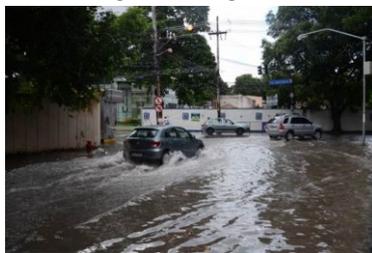
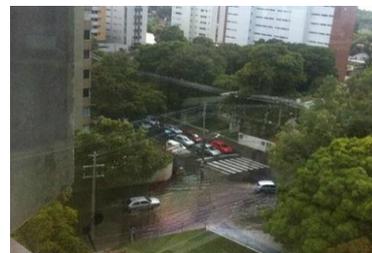
Figura 5: Sequência de imagens de alagamentos na área em estudo.

Alagamento provocado pela chuva  
do dia 15/07/2013.

Alagamento provocado pela chuva  
do dia 05/06/2013.

Alagamento provocado pela chuva  
do dia 24/04/2013.

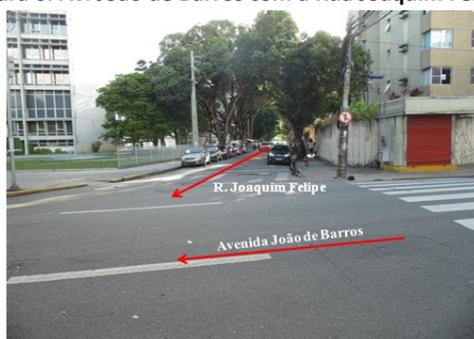
Figura 6: Av. João de Barros com a Rua Joaquim Felipe.

Foram realizadas visitas com o intuito de reconhecer a área em estudo e verificar as causas dos alagamentos que ocorrem atualmente. Foram percorridos toda a Rua Joaquim Felipe e um trecho da Avenida João de Barros até a Rua do Príncipe, para identificar os elementos de drenagem e suas atuais condições (Figura 6). Na ocasião da visita, também foi possível obter informações de alguns moradores e comerciantes da área, com detalhes sobre os transtornos causados em dias de chuvas na área em questão. Segundo eles, nos períodos de chuva a altura de alagamento chega próxima dos 30 cm, fazendo com que alguns comerciantes aumentassem o nível do piso de seu comércio em relação à calçada (Figura 7). Além disso, com o alagamento da via, que ultrapassa o nível da calçada, é vetada a possibilidade dos pedestres transitarem na área, tendo que utilizar o jardim do prédio da Celpe para se deslocar.

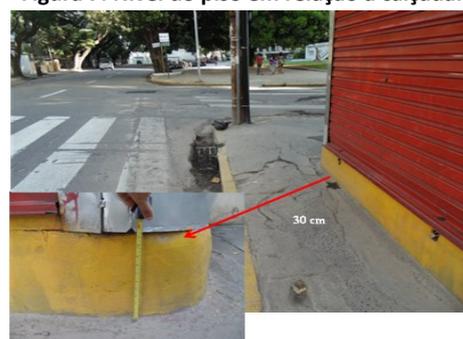
Figura 7: Nível do piso em relação à calçada.

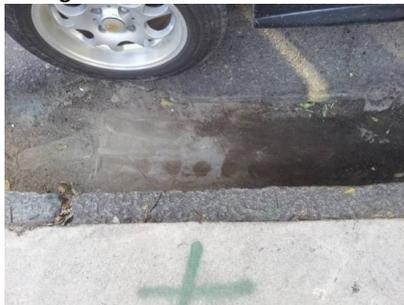
Segundo o cadastro da rede de drenagem da Prefeitura do Recife, cedido pela Emlurb, a rua em questão, com extensão de 250 metros, possui apenas 55 metros de galerias com diâmetro de 300 mm, que se ligam à rede de drenagem da Avenida João de Barros, com diâmetro de 400 mm, e o trecho restante da via possui drenagem superficial através das sarjetas. Isso se deve ao fato de que, segundo técnicos da Emlurb, a citada rua possui uma câmara subterrânea de telefonia da antiga Telpe, que abrange toda a largura da rua, impossibilitando a implantação de um sistema de drenagem por galerias em toda a extensão da Joaquim Felipe. Observou-se, a partir de limites topográficos locais, que nem toda a Rua Joaquim Felipe drena para Avenida João de Barros, pois parte das águas pluviais são drenadas pelas sarjetas até a Rua João Fernandes Vieira, sendo conduzidas por meio de seu sistema de drenagem até o canal Derby-Tacaruna. Durante a visita à Rua Joaquim Felipe, verificou-se que, apesar de as condições topográficas e a rede de drenagem existente serem desfavoráveis, as causas dos alagamentos não podem ser atribuídas somente à falta de capacidade de captação de água das bocas de lobo ou da condução de água pelos condutos. Percebeu-se uma significativa quantidade de lixo e sedimentos depositados nestas estruturas de drenagem, obstruindo assim a passagem das águas pluviais para os condutos. Isso porque, na rua em questão, existem faculdades e cursos preparatórios, além de comerciantes, que contribuem para o acúmulo de resíduos nestes elementos de drenagem (Figura 8 e Figura 9).

**Figura 8: Boca de lobo obstruída.**

- Necessidade de verificação dos trechos obstruídos da rede de drenagem, pois este problema interfere na passagem do fluxo pela galeria. Após essa verificação, é necessária a limpeza dos condutos.

- É importante a realização da limpeza das ruas e calçadas diariamente, uma vez que na área em estudo existem faculdades e cursos preparatórios, além de comerciantes, como se verificou anteriormente;

- A manutenção das galerias e condutos de drenagem deve ser feitas mensalmente, pois o bairro é bastante arborizado;
- Incentivo ao uso de grelhas com manutenção sistemática, em substituição as bocas de lobo convencionais, impedindo desta forma, a entrada de resíduos sólidos que, quando não as entope, são conduzidos para os corpos receptores, contribuindo para a poluição dos cursos d’água e das praias;

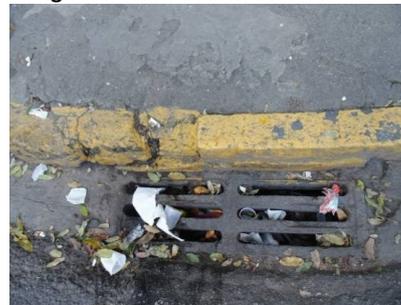
**Figura 9: Resíduos na boca de lobo.**

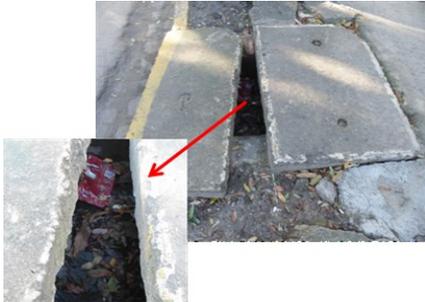
Além disso, trata-se de uma área bastante arborizada, o que exige uma maior atenção quanto aos serviços públicos de limpeza urbana, uma vez que se observou uma grande quantidade de folhas caídas e depositadas nos elementos de drenagem da via. Outro fator importante é que muitas árvores estão localizadas próximas às bocas de lobo, podendo ocorrer a invasão de suas raízes, provocando obstruções na estrutura (Figura 10 e Figura 11).

**Figura 10: Presença de folhas secas em bocas de lobo.**

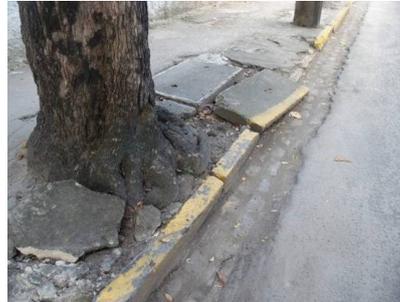
**Figura 11: Árvores próximas a bocas de lobo.**

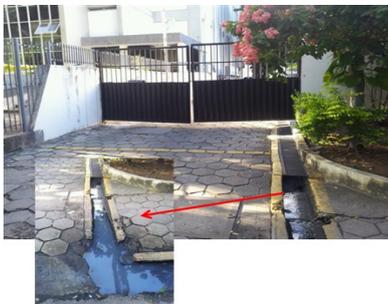
Alguns edifícios possuem drenagem direta para a rua, sem que haja uma detenção de parte do volume da água de chuva contribuinte à via, gerando, dessa forma, um incremento significativo de volume escoado pela rede de drenagem já deficiente (Figura 12). Verificou-se, ainda, a presença de esgoto a céu aberto, percorrendo pelas sarjetas e desaguando nas bocas de lobo, comprometendo ainda mais a eficiência do sistema de drenagem local (Figura 13). A Figura 14 mostra um mapeamento realizado durante as inspeções de campo, a partir dos registros fotográficos dos elementos de drenagem identificados na área de estudo.

**Figura 12: Ligação direta da drenagem do prédio na rua.**

- Evitar o bombeamento imediato da água de drenagem dos prédios situados na Rua Joaquim Felipe, no momento em que está chovendo, recorrendo às técnicas de retenção da água, reduzindo dessa forma, o incremento do volume de água produzido por um determinado evento de precipitação.

- É importante também, que os prédios na situados nesta área estabeleçam dentro do lote: a) um reservatório de armazenamento de água de chuva para utilização ou b) para amortecimento de vazões ou c) uma trincheira de infiltração. O uso de microrreservatórios de retenção em nível de lote apresenta-se, então, como uma das possibilidades para a redução dos picos de cheia e conseqüentemente alagamentos, mostrando também que pode servir como um acumulador de águas pluviais para posterior reuso.

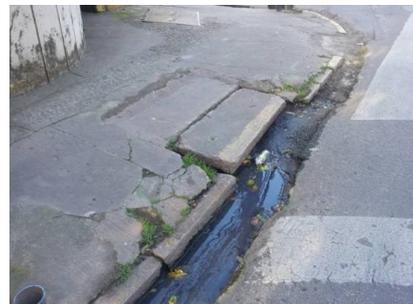
**Figura 13: Presença de esgoto na rede de drenagem.**

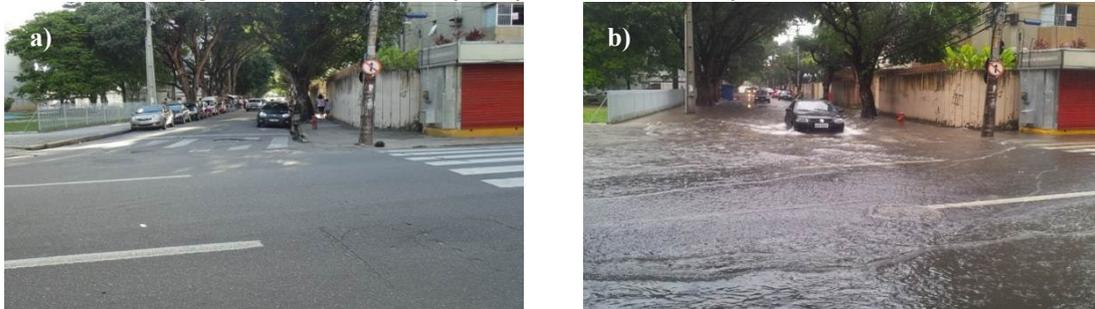
Figura 16: Rua Joaquim Felipe no período seco (a) e no período chuvoso (b).

Os impactos desse evento refletiram-se principalmente na mobilidade urbana, com alagamentos em vários pontos estratégicos da cidade, que na oportunidade sediava uma das partidas de futebol da Copa do Mundo. As Figuras 16 e 17 mostram os efeitos deste evento no ponto crítico estudado. No momento da fotografia, registrada às 9h54, já havia precipitado 73,20 mm (68% do total precipitado neste evento) e a maré estava baixa. Essa situação provocou uma altura aproximada de alagamento de 14 cm acima do nível da calçada.

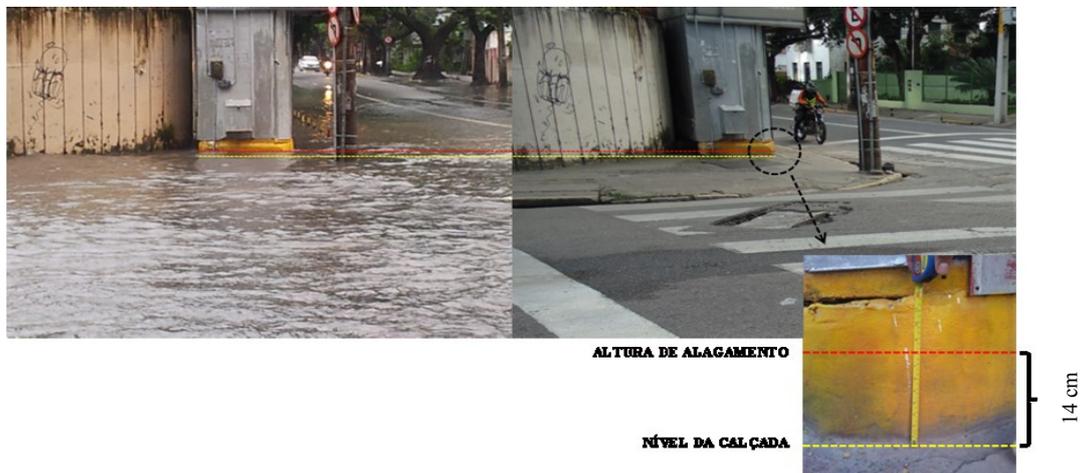
Figura 17: Altura da lâmina d'água do alagamento provocado pelas chuvas dos dias 25 e 26 de junho de 2014.

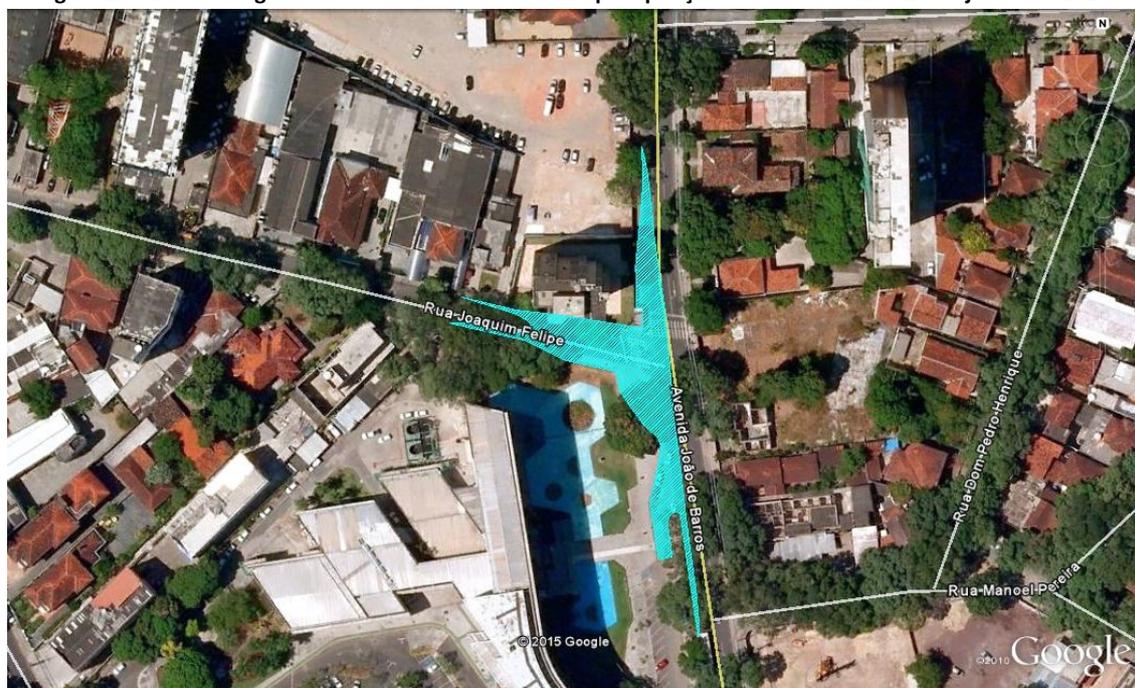
Na oportunidade, foi delimitada uma área de alagamento com base nas observações “in loco” durante o evento de precipitação intensa considerado. A Figura 18 mostra o resultado dessa delimitação. Diante disso, verificou-se que a área de alagamento apresentou uma extensão média estimada em 1.300 m<sup>2</sup>.

Figura 18: Área de alagamento resultante do evento de precipitação entre os dias 25 e 26 de junho de 2014.

Com base na área da figura anterior e na altura máxima da lâmina d'água observada no ponto crítico estudado, estima-se que o volume d'água do alagamento provocado pelo evento de precipitação foi da ordem de 182 m<sup>3</sup>.

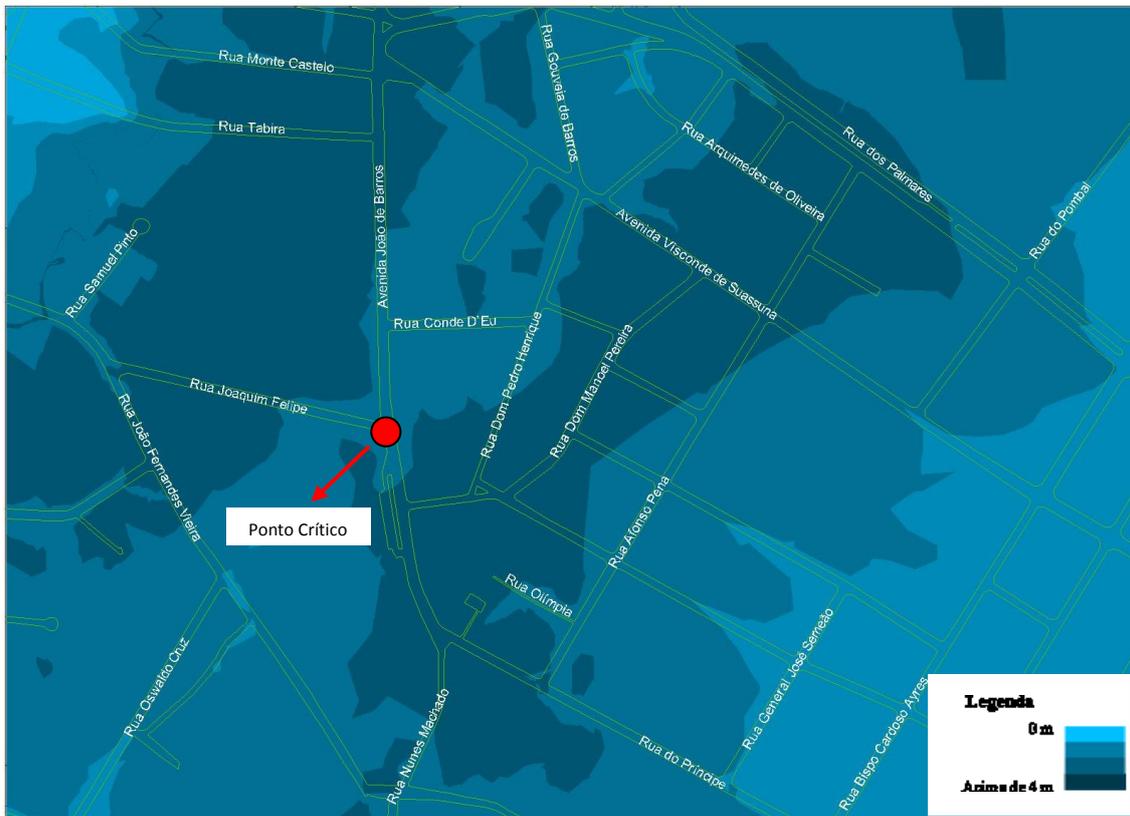
Figura 19: Modelo digital do terreno na área de entorno ao ponto crítico de alagamento estudado.

Na Figura 19, o azul mais escuro indica as áreas mais altas. Verifica-se que o ponto crítico estudado encontra-se numa situação de “confinamento” entre as áreas mais altas. Essa situação possibilita o direcionamento do escoamento superficial das águas pluviais para o ponto em questão, deixando-o numa situação de retenção, quando o sistema de drenagem no local não funciona adequadamente. E isso de fato ocorre, onde neste trecho apresenta uma condição desfavorável de escoamento pelos condutos subterrâneos, dificultando o deslocamento do fluxo das águas pluviais pelas galerias.

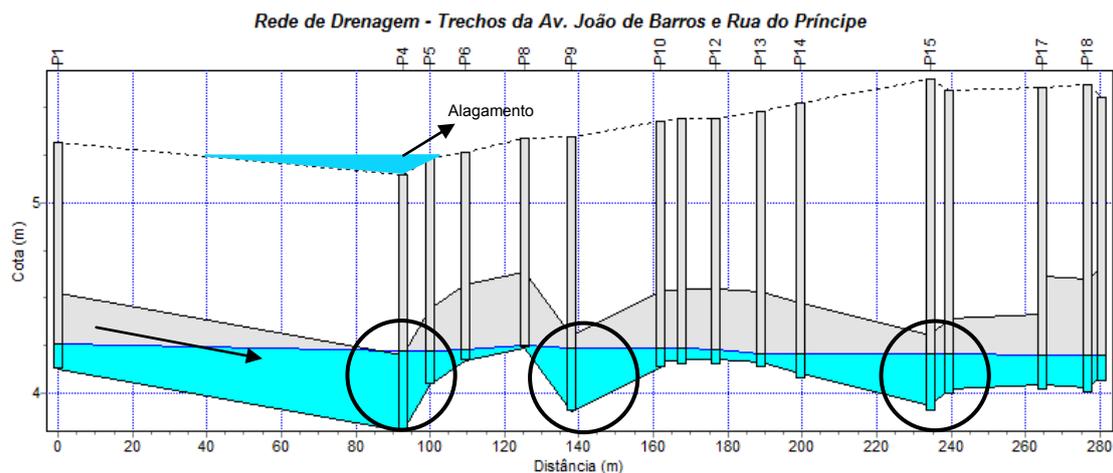
**Figura 19: Perfil da galeria da Avenida João de Barros com a Rua do Príncipe.**

A Figura 20 mostra o perfil longitudinal da galeria de drenagem, situada na Avenida João de Barros até a Rua do Príncipe, representando os trechos com problema de declividade e que interferem no deslocamento do fluxo do escoamento. Entre os poços de visita 1 e 17 os condutos circulares possuem diâmetros de 400 mm e o trecho de galeria a jusante do poço de visita 17 apresenta diâmetro de 600 mm.

Estas diferenças de declividades no sentido inverso ao deslocamento do fluxo das águas provocam a retenção das águas pluviais nestes trechos, ocasionando o extravasamento da água, vindo a causar os alagamentos. Além disso, com essa configuração, é provável que haja uma deposição de sedimentos nos poços de visita com cotas de radiers mais baixas, causando uma diminuição na seção da galeria, dificultando ainda mais o fluxo do escoamento das águas nestes trechos, mais especificamente no poço de visita 4. É importante ressaltar esta junção “P4” recebe a galeria com diâmetro de 300 mm da Rua Joaquim Felipe, que, apesar de obstruída, aumenta um pouco mais a contribuição para este ponto. Esta irregularidade da rede existente pode ser uma das causas dos alagamentos recorrentes na área em estudo.

Conforme verificado na Figura 20, o maior desnível a ser vencido é de aproximadamente 24 cm, num trecho de galeria com extensão de 7,30 m, representando assim, uma declividade negativa de 3,29%. Este trecho encontra-se entre os poços de visita 4 e 5, local este onde ocorre o alagamento estudado.

Analisando as causas que provocaram o rebaixamento de alguns poços de visita, mais especificamente o “P4”, possivelmente houve um recalque da estrutura, fazendo com que a cota de fundo deste poço de visita ficasse mais baixa em relação ao poço de visita de jusante, provocando, então, esta interferência no sentido do fluxo de escoamento das águas pluviais. Segundo Alheiros, Menezes e Ferreira (1990) esse fato é bastante comum na planície do Recife, que possui origem flúvio-marinha, apresentando depósitos de argila orgânica mole e média em cerca de 50% da área da planície, e muitas vezes com espessuras superiores a 15 m. Visando uma solução para este trecho, é necessário, primeiramente, que sejam readequadas as cotas de fundo das galerias, permitindo que as águas pluviais possam escoar por gravidade, garantindo assim a eficiência do sistema de drenagem.

Além dos problemas de declividade, outra constatação é sobre as seções das galerias que compõe o sistema de drenagem local, encontrando-se subdimensionadas para as vazões afluentes. Isso se deve ao fato de que o sistema de drenagem do Recife foi concebido para atender a uma vazão afluente menor, quando o padrão urbanístico da cidade era outro.
