## Os suportes para ar-condicionado dos edifícios: Desafios de uma cidade sustentável

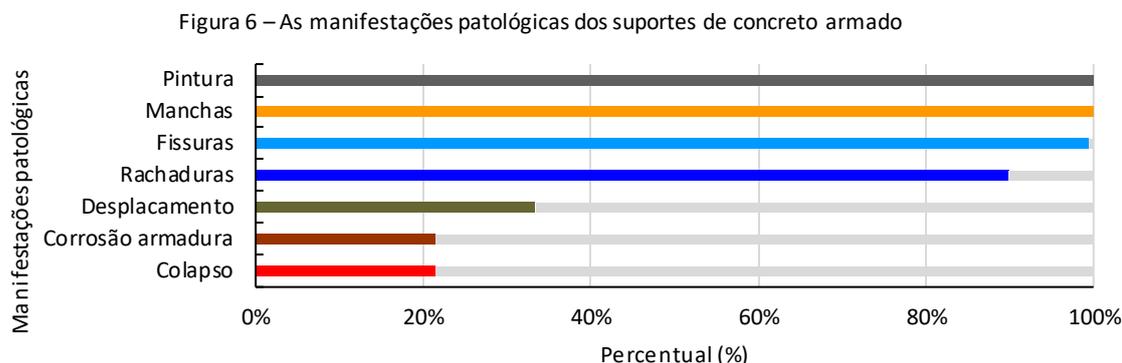
Após apontar as manifestações patológicas dos suportes de concreto armado, foi possível identificar a deterioração da pintura e a presença de manchas em 100% dos suportes de concreto, seguidos por fissuras superficiais na quase totalidade, 99% e rachaduras em 90%. No que concerne às manifestações com maior deterioração, segue-se o deslocamento do concreto com 33%, seguido por corrosão da armadura exposta, 21% e por último, também com

21%, o estado de colapso parcial, no qual partes da estrutura encontram-se ausentes, conforme demonstrado na Figura 6.

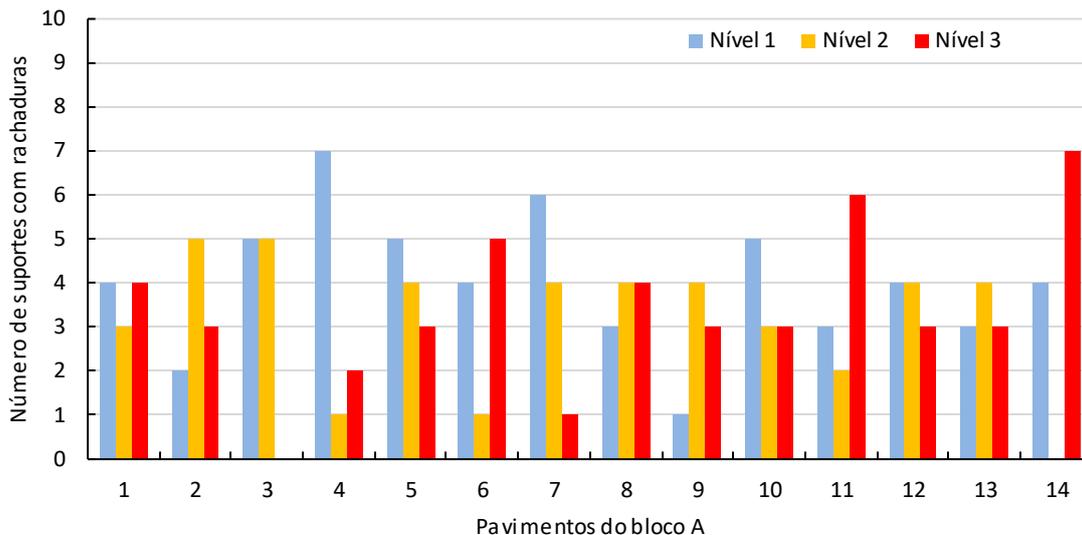
Figura 7 – Classificação das rachaduras por nível de deterioração no bloco A

Com essa classificação foi possível realizar uma vistoria nas imagens dos suportes para ar-condicionado da fachada e separar por pavimento, que totaliza 12 suportes de concreto armado. Com exceção das classificadas como nível 1, as de nível 2 e 3 estão em situação de deterioração média a elevada. No bloco A constatou-se os suportes com deterioração mais avançada, sobretudo nos pavimentos elevados, como o 11 e o 14, quando se refere as rachaduras de nível 3, conforme Figura 7.

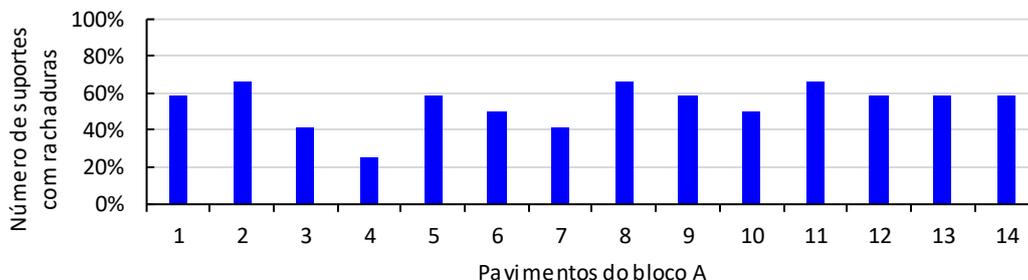
Figura 8 – Suportes deteriorados no nível 2 e 3 por pavimento

Quando os suportes na condição de nível 2 e 3 são somados, observa-se uma média de 54% dos suportes nesta situação, chegando a 67% em alguns pavimentos. Percebe-se que apesar de alguns suportes estarem em situação mais danificada nos pavimentos mais baixos e mais altos, a diferença quanto aos pavimentos com altura mediana não é discrepante, conforme visto na Figura 8.

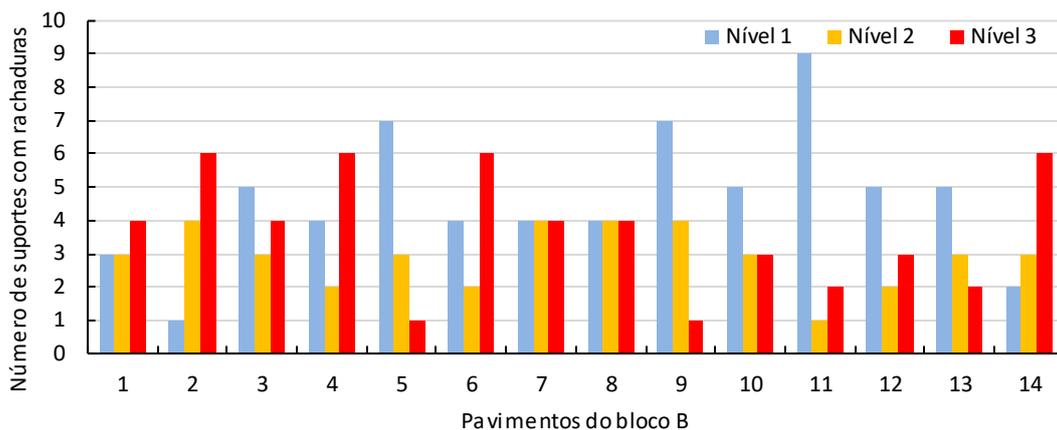
Figura 9 – Classificação das rachaduras por nível de deterioração no bloco B

Para o bloco B constatou-se os suportes com deterioração mais elevada de nível 3, nos pavimentos baixos, como o 2, 4, 6 e um mais alto, no pavimento 14, conforme Figura 9.

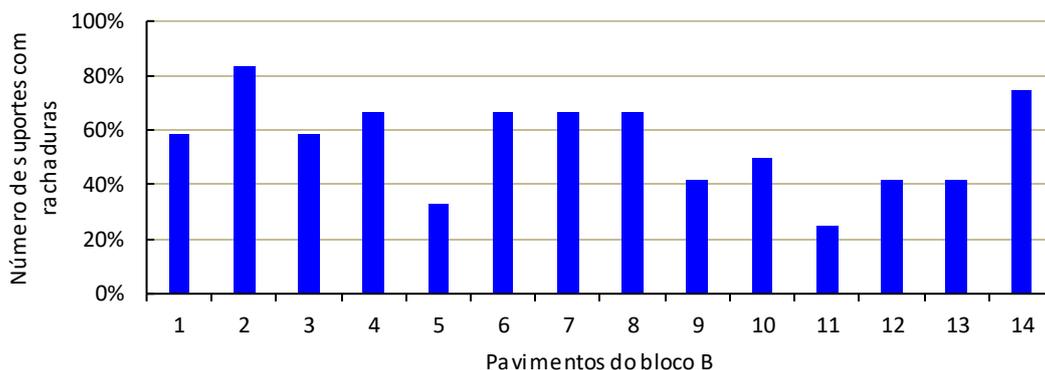
Figura 10 – Suportes deteriorados no nível 2 e 3 por pavimento

Quando os suportes na condição de nível 2 e 3 são somados, observa-se uma média de 55% deles nesta situação, bastante similar com o bloco A, chegando ao pico de 83% no pavimento 2. No caso do bloco B, percebe-se desproporção entre os pavimentos, com alguns picos e quantidades inferiores entre andares próximos, conforme visto na Figura 10.

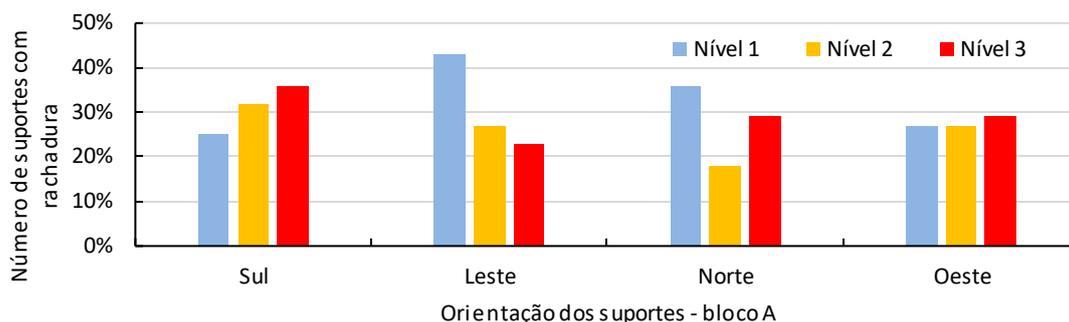
Figura 11 – Níveis de deterioração das rachaduras nos suportes de acordo com a direção dos pontos cardeais do bloco A

Uma outra análise relacionou as degradações com a orientação dos pontos cardeais, no sentido de identificar correlações com a direção dos ventos, chuvas e íons cloretos. Os suportes com rachaduras foram separados de acordo com o nível de degradação e respectivas direções: sul, leste, norte e oeste e chegou-se aos resultados no bloco A de 36% dos suportes com nível 3 de deterioração no lado Sul, seguidos por 29% no Norte e Oeste e por último, com 23% no Leste, vide Figura 11.

Considerando que o vento predominante está na direção Sudeste, é de se esperar que as fachadas Sul e Leste tenham maior predominância de suportes de concreto armado em estado avançado de deterioração. Na fachada Sul é possível verificar essa condição, porém não é visto na fachada Leste, a qual possui mais suportes na condição de rachaduras de nível 1.

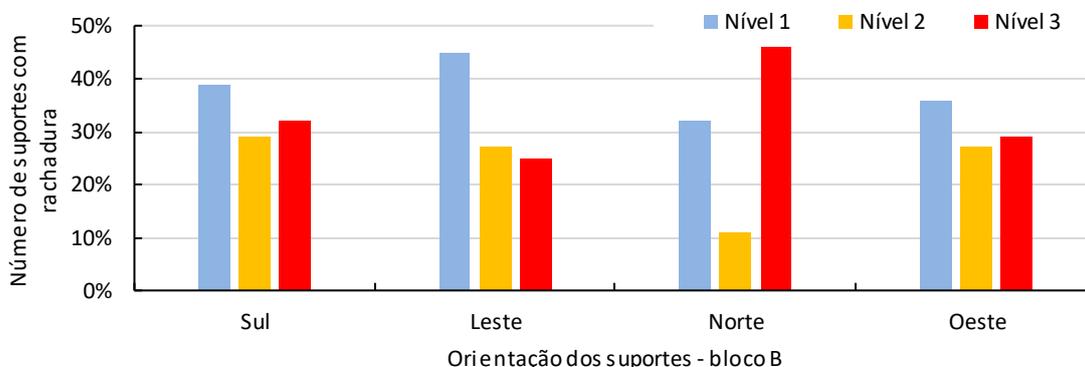
Figura 12 - Níveis de deterioração das rachaduras nos suportes, de acordo com a direção dos pontos cardeais do bloco B

Para o bloco B foi constatada uma maior predominância de suportes deteriorados no nível 3 na orientação Norte, com 46%, seguido por 32% no Sul, 29% no Oeste e 25% no Leste, visualizados na Figura 12.

A situação do bloco B é similar ao bloco A e o vento predominante está na direção Sudeste, sendo as fachadas Sul e Leste as mais afetadas pelas condições ambientais adversas, favorecendo a predominância de suportes de concreto armado em estado avançado de deterioração. Constatou-se que na fachada Norte estavam os suportes com maior índice de rachaduras generalizadas, ao passo que as orientações Sul, Leste e Oeste possuíam valores próximos.

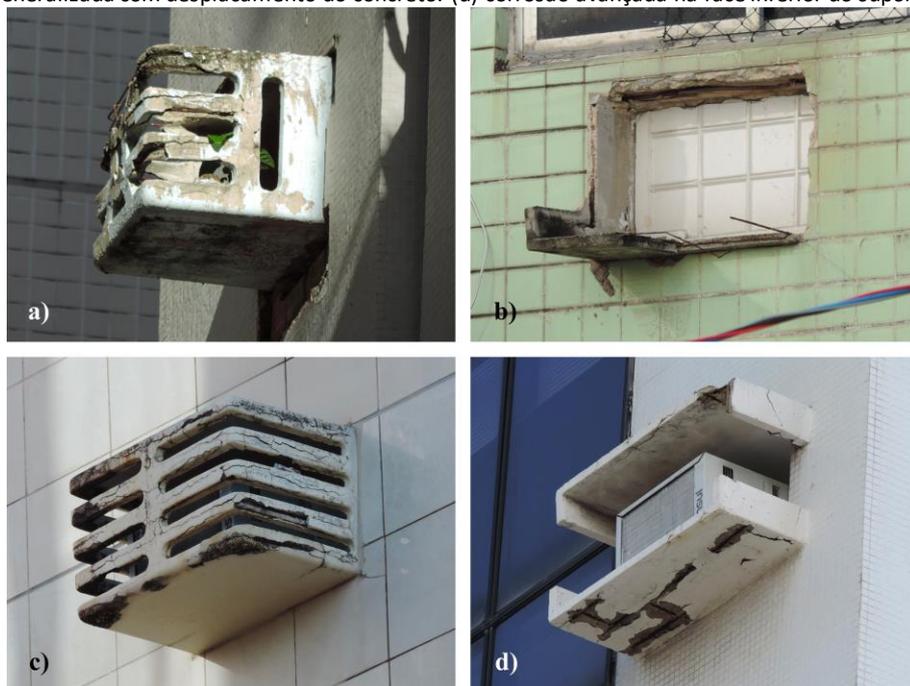
Realizaram-se vistorias também nos suportes de concreto armado no bairro de Boa Viagem, região situada a poucos metros do arrebatamento das ondas do mar e que recebe influência direta do ataque por íons cloretos. Logo, em virtude do exposto anteriormente, é notável o desgaste dos suportes, conforme pode ser visto na Figura 13.

Figura 13 – Suportes de concreto armado para ar-condicionado no bairro de Boa Viagem, em estado avançado de deterioração. (a) corrosão avançada e presença de vegetação. (b) colapso quase total do suporte. (c) corrosão generalizada com deslocamento do concreto. (d) corrosão avançada na face inferior do suporte.
