Manifestações Patológicas em fachadas de unidade hospitalar: estudo de caso na central de marcação do Hospital Universitário Oswaldo Cruz, Recife - PE

Determinar as manifestações patológicas ocorrentes nas fachadas do bloco da central de marcação do Hospital Universitário Oswaldo Cruz (HUOC), em Recife – PE, apresentando seus respectivos Mapas de Danos e cálculo dos fatores de dano corrigido por regiões, com intuito de fornecer uma ampliação de contextos para o uso de mapas de danos e contribuição à Universidade de Pernambuco (UPE), favorecendo tomadas de decisões mais assertivas no que concerne à manutenção do patrimônio estadual.

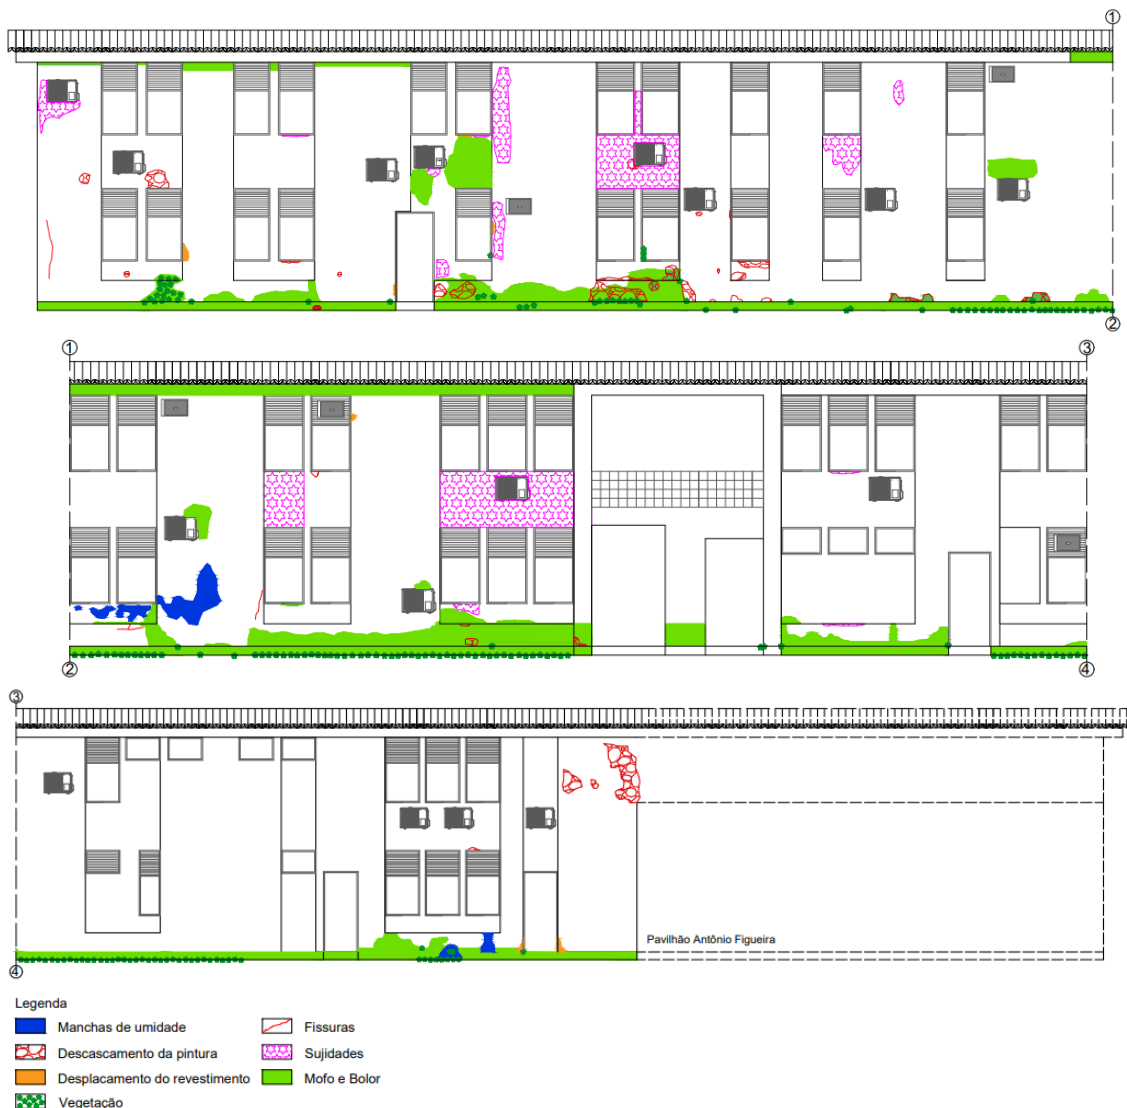
Figura 7- Mapa de Danos da Fachada Nordeste

Há presença de grande quantidade de mofo e bolor, vegetação parasitária e excrementos de pombos, além de falha na manutenção dessa fachada. Vale ressaltar que o bloco é uma unidade de saúde e a existência desse material biológico pode interferir diretamente na saúde dos seus usuários, tanto pacientes como funcionários. No caso da vegetação parasitária, as raízes crescem no interior do revestimento, gerando tensões que prejudicam a aderência, somada a presença constante de fonte de umidade pelos ar-condicionados, ocorrendo a segregação das camadas que compõem o revestimento.

Também foram observados descascamento de pintura, deslocamento do revestimento e fissuras ao longo do revestimento. Após análise dessas manifestações, é possível indicar que há grandes quantidades de mãos de tintas acumuladas na fachada e que o substrato se encontra em estado pulverulento, indicando que nas ações de intervenções não houve uma preparação adequada da superfície, como retirada de material não aderente, antes do recebimento de um novo revestimento.

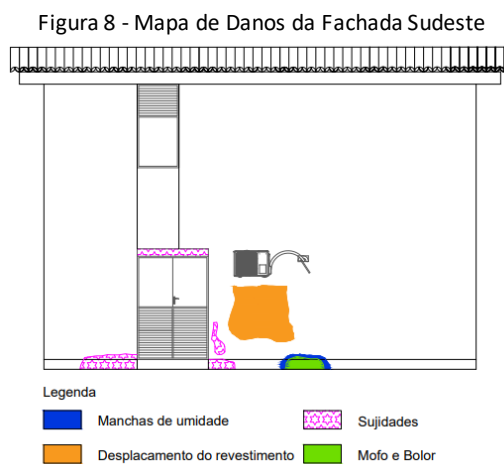
A Fachada Sudeste é a fachada lateral direita da edificação, que está em frente ao prédio da diretoria e é o acesso para o posto de coleta. Essa fachada apresenta incidência de sujidades, mofo, bolor e deslocamento do revestimento, podendo ser também atribuído a presença constante de umidade gerada por chuvas e um aparelho de refrigeração. Acima da porta de acesso há uma marquise que, sendo o elemento mais saliente da fachada, recebe em sua extensão a ação direta do meio ambiente, que resulta num acúmulo de sujidades.

Na Fachada Sudeste a manifestação patológica com maior FDrc foi sujidades na sacada (Tabela 2), com 100% de presença nessa região. Esse acontecimento pode estar associado à questão arquitetônica pois, esse elemento em balanço é o mais saliente da fachada, sofrendo, portanto, primeiro a ação do meio ambiente, como ventos e chuvas, que quando atrelados à ausência de limpeza periódica, promovem o acúmulo de sujidades, consideração também levantada por E. Bauer *et al.* (2015).
