## **AVALIAÇÃO DA QUALIDADE DO ATERRO SANITÁRIO DE PALMAS – TO, UTILIZANDO A FERRAMENTA ÍNDICE DA QUALIDADE DE ATERROS DE RESÍDUOS – IQA.**

**RESUMO:** O aumento populacional, a melhoria do poder aquisitivo e os novos hábitos de consumo tem provocado um crescimento expressivo na quantidade de resíduos sólidos, o que evidencia maior preocupação com a disposição desses resíduos. Aproximadamente 65% dos municípios brasileiros fazem uso de unidades de destinação inadequada de resíduos, encaminhando-os para lixões e aterros controlados. Atualmente o aterro sanitário é a alternativa adequada para a destinação final dos resíduos sólidos urbanos, porém as etapas de implantação e operação devem ser bem planejadas e executadas tornando o método eficiente. A ferramenta Índice da Qualidade de Aterros de Resíduos – IQA permite avaliar se o aterro possui condições adequadas, controladas ou inadequadas, realizando a avaliação de 10 subitens para área, 16 de infraestrutura e 22 para operação. A partir da aplicação do IQA no aterro sanitário de Palmas – TO avaliou-se que a área é adequada com 80% dos subitens em conformidade ao IQA, a infraestrutura apresentou 50% adequados os outros se encontram

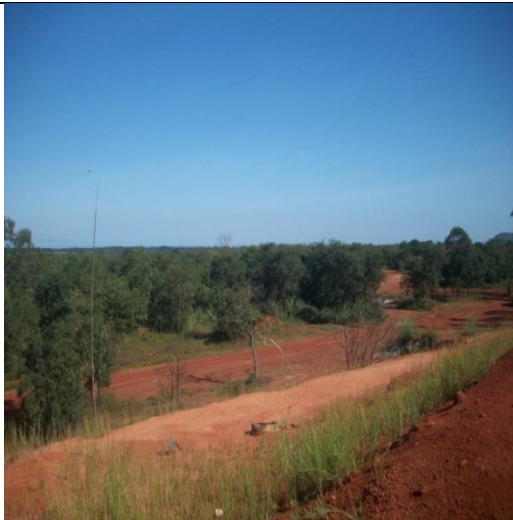
**Figura 1.1 –área verde ao redor do aterro**

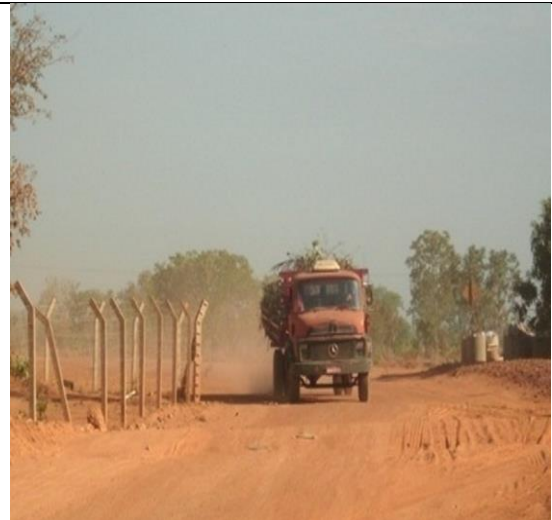
A via de acesso ao aterro apresenta um trecho de aproximadamente 5 km de via vicinal sem pavimentação, cascalhada, pista única e sem sinalização, apesar de se encontrar em boa condição de tráfego e livre de transito intenso algumas medidas não foram implantadas como: aspersão de água no período seco o que permite observar grande quantidade de poeira gerada (figura 1.2), sinalização e implantação de drenos evitando o comprometimento das vias no período chuvoso.

**Figura 1.2 - via vicinal de acesso ao aterro**

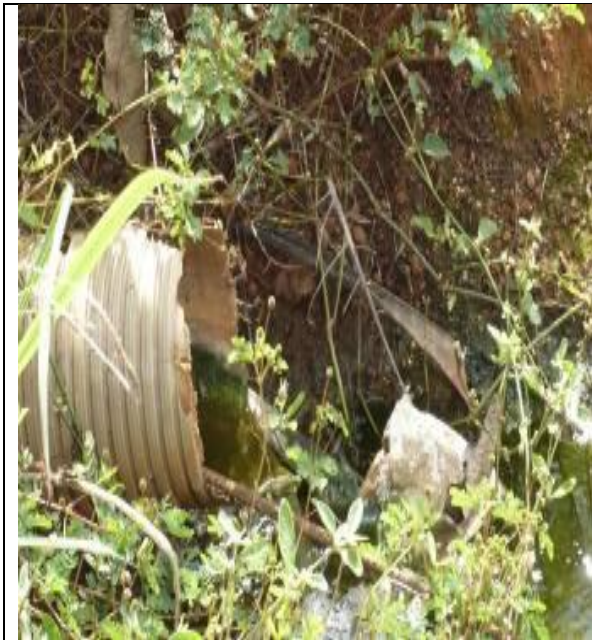
O sistema de drenagem do chorume gerado no aterro corresponde a tubos de concreto perfurados divididos em faixas retangulares na base do aterro, os drenos são interligados aos de drenagem de gases e direcionam o chorume para a lagoa anaeróbia, porém conforme a figura 1.5 o sistema apresenta drenos danificados (figura 1.3) o que pode acarretar redução da eficiência. A drenagem de gases (figura 1.4) é realizada por tubos verticais, perfurados de concreto, de 1,20 m de diâmetro protegidos com brita nº 4 e tela de 2 m de diâmetro, foi observado inexistência de dispositivos de queima de gases o que reduz eficiência do sistema.

**Figura 1.3 - (vistoria NATURATINS/ 2012): Drenos danificados**

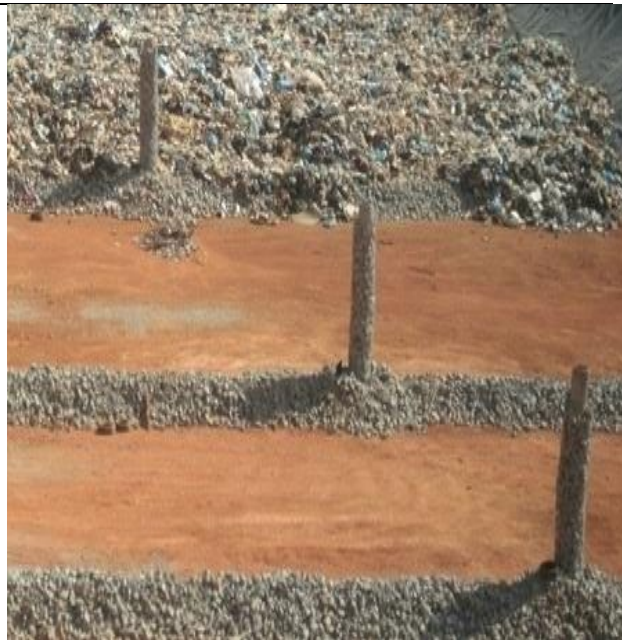
**Figura 1.4 - sistema de drenagem de gases da célula em operação**

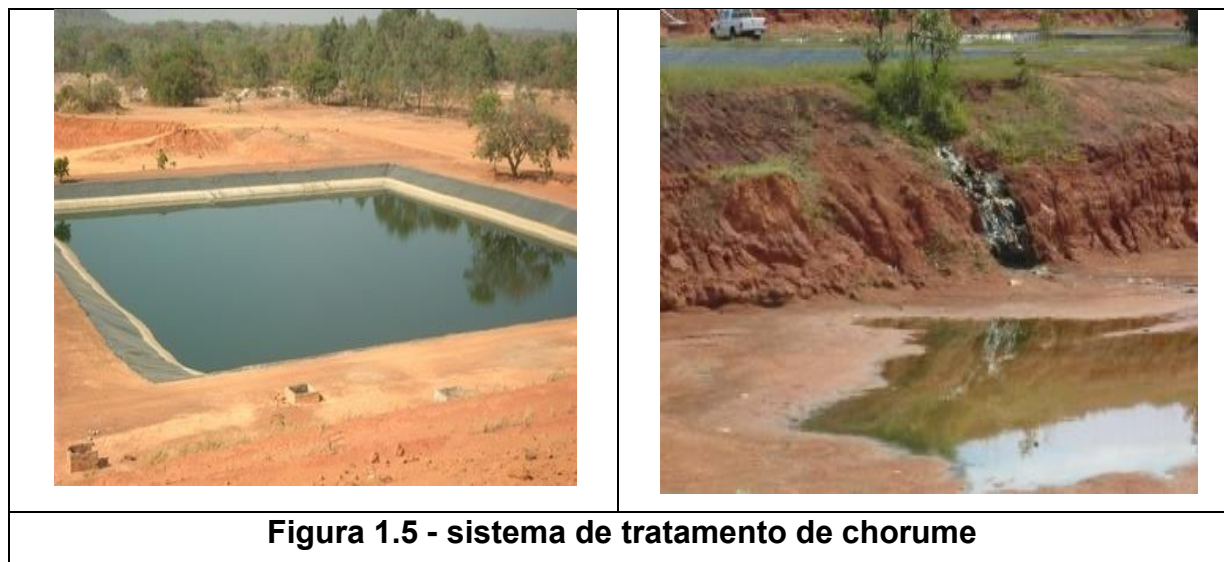
O tratamento do chorume consiste por 03 lagoas de tratamento e uma vala de infiltração, respectivamente 01 lagoa anaeróbia, 02 facultativas e uma vala de infiltração conforme a figura 1.5. A avaliação deste sistema foi realizada pelo Laboratório de Resíduos Sólidos – LABRESOL da Universidade Federal do Tocantins – UFT até junho de 2011 apesar de o contrato ter vencido em Dezembro de 2010 e não ter sido renovado conforme o responsável, considerando as análises do sistema e eficiente apresenta quando monitorado capacidade de remoção de carga orgânica, nutrientes, coliformes e boa remoção de zinco e cobre.

**Figura 1.5 - sistema de tratamento de chorume**

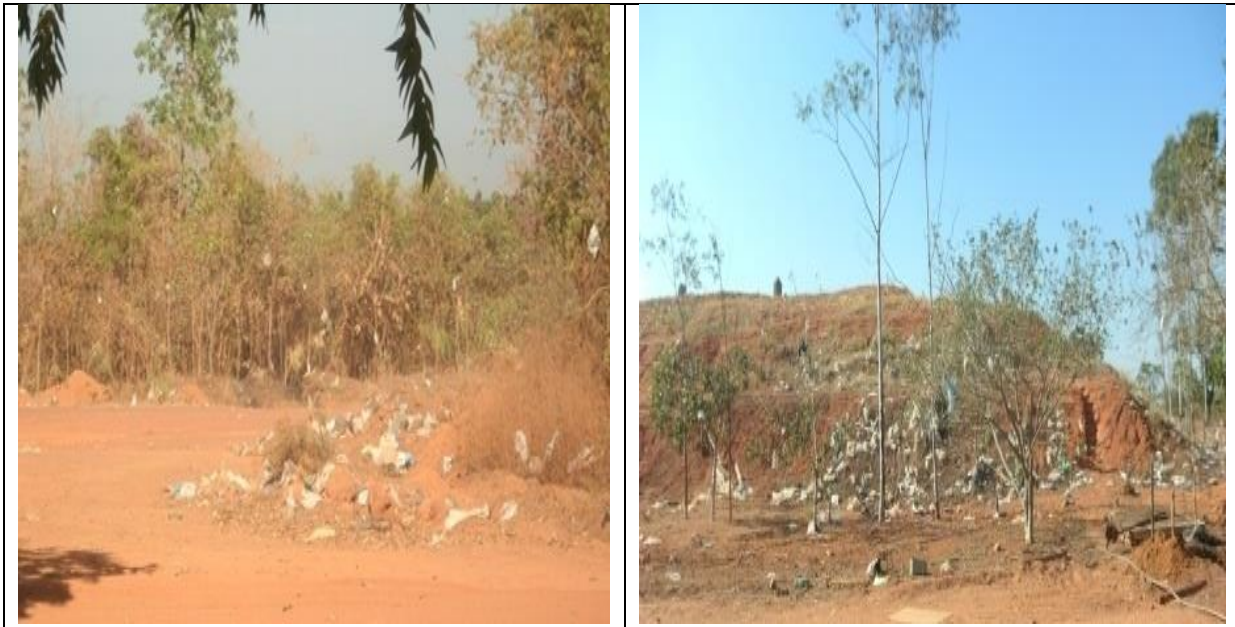
No decorrer das vias de acesso interno e célula em operação foi observada grande quantidade de sacolas plásticas (figura 1.6) o que pode ser explicado pela ausência do recobrimento diário (figura 1.7) dos resíduos sólidos que não está se realizando pela indisponibilidade de equipamentos, somente a compactação estava sendo realizada. Os resíduos sólidos expostos promovem a presença de urubus (figura 1.8), que se estabelecem como vetores de doenças, porém não foi presenciada presença de moscas, catadores nem criação de animais.

**Figura 1.6 –sacolas dispersas nas vias e célula em operação**

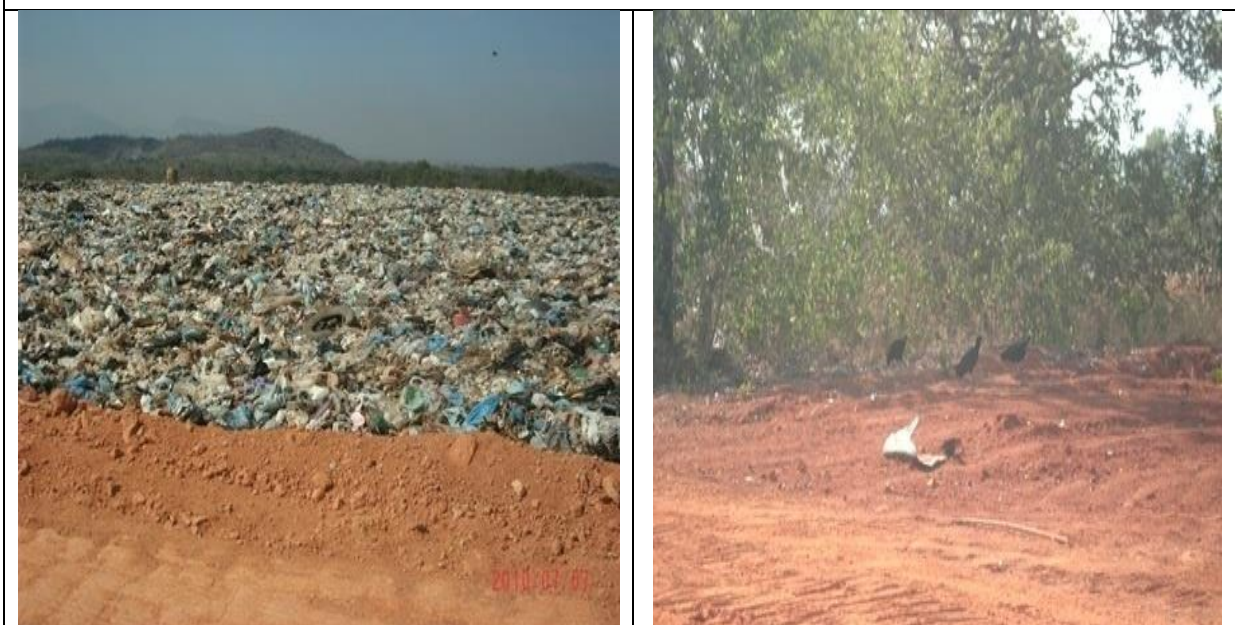
**Figura 1.7 – célula sem recobrimento**

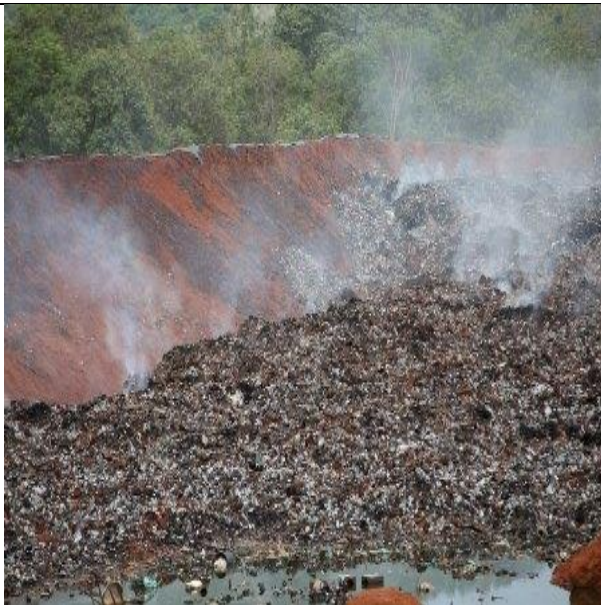
Durante a inspeção não foi verificado focos de incêndios, porém dia 13 de dezembro de 2012 o jornal do Tocantins publicou uma matéria e foto (figura 1.9) referente à ocorrência de incêndio no aterro sanitário de palmas – TO.

**Figura 1.9 – Incêndio na vala de operação (JORNAL DO TOCANTINS, 2012).**

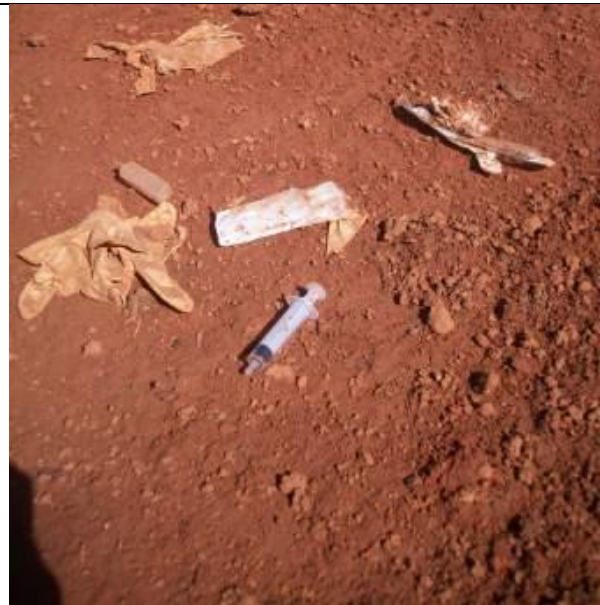
O aterro sanitário faz descarga de Resíduos de Serviço de Saúde (RSS), aproximadamente 3,6 toneladas são dispostas em valas sépticas impermeabilizadas, porém foi verificado RSS contaminado biologicamente dispersos no aterro (figura 1.10). Os resíduos Industriais (metais, graxas, etc.) são depositados diretamente no solo juntamente com galhadas e Resíduos de Construção e Demolição (RCD) sem tratamento e disposição inadequada (figura 1.11).

**Figura 1.10 - material hospitalar disperso no aterro**

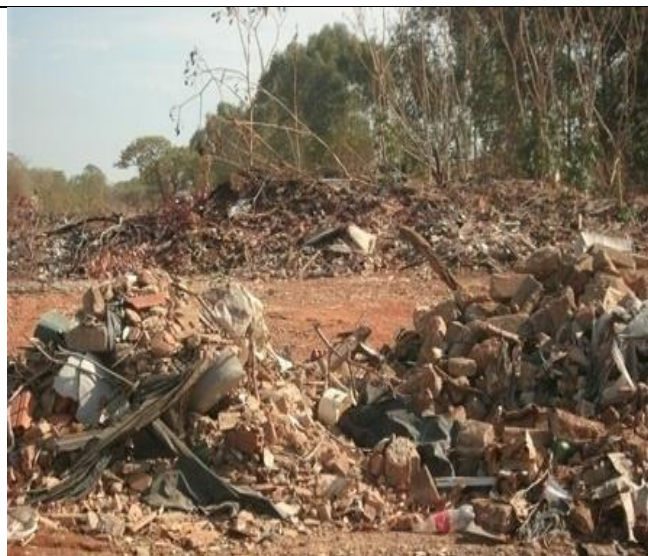
**Figura 1.11 - resíduos industriais, RCD e galhadas.**
