## COLAPSO DE SOLO DESENCADEADO PELA ELEVAÇÃO DO NÍVEL D'ÁGUA

**RESUMO:** Este artigo apresenta um caso histórico de colapso dos solos que ocorreu durante e após o enchimento do reservatório da UHE Três Irmãos na região noroeste do Estado de São Paulo. A construção desta barragem e o subsequente enchimento do reservatório elevaram significativamente o lençol freático, causando uma série de problemas. Trabalhos de campo e de laboratório foram realizados para determinar o potencial de risco associado às edificações existentes no local. A elevação do lençol freático foi monitorada especialmente para o estudo de recalques de edificações. São apresentados os aspectos principais do processo de colapso deflagrado na região e as conseqüências advindas de sua ocorrência, bem como, a importância da colapsibilidade na elaboração de projetos de engenharia, visando minimizar impactos em áreas urbanas.

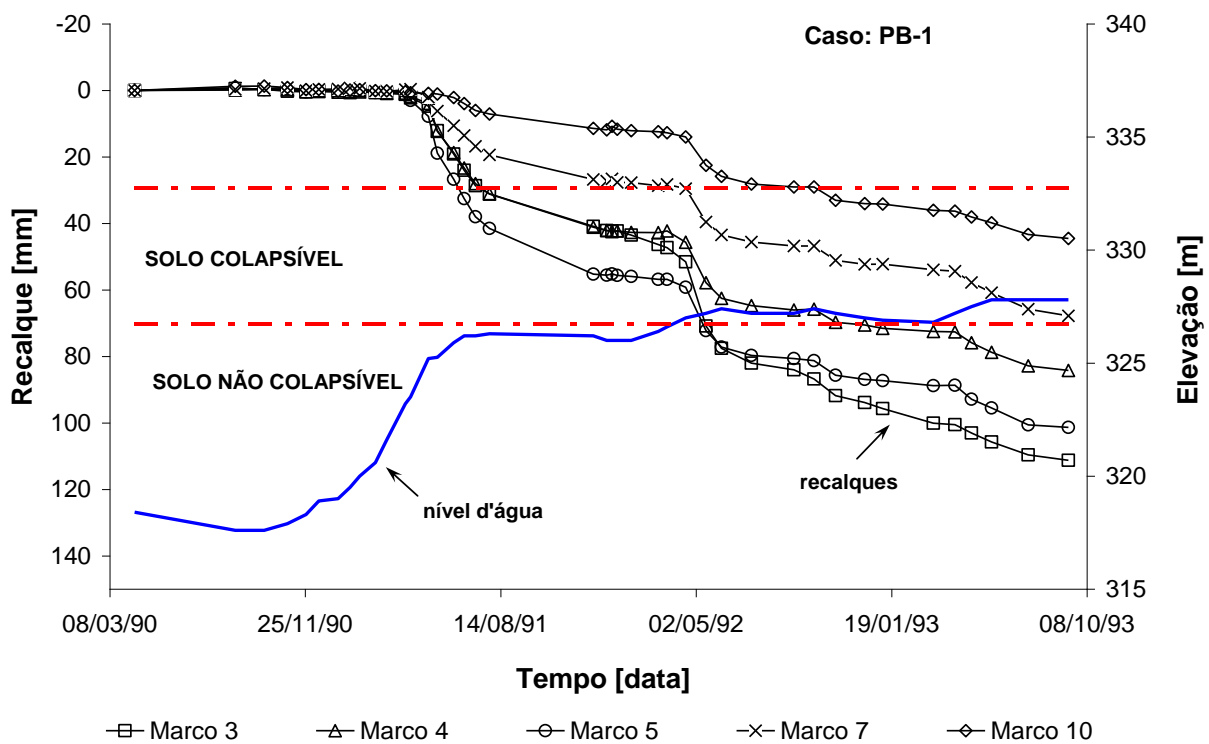
Figura 4. Medidas de recalque e elevação de nível d'água resultantes do monitoramento de uma edificação localizada na Zona A (CESTARI Jr. & CELERI, 1999; VILAR & RODRIGUES, 2011).

Na Figura 4 são apresentados recalques e elevação do lençol freático ao longo do tempo de uma das edificações monitoradas. É possível observar nesta figura que os maiores recalques ocorreram durante a subida do lençol freático, o máximo recalque absoluto foi de 119 mm e o máximo diferencial de 100 mm, o que causou grandes rachaduras sobre os vãos, portas e janelas e também no piso. A edificação, por razões de segurança, foi demolida e reconstruída em seguida no mesmo local.

Outras edificações inseridas na Zona A, a maioria delas construída sem critérios técnicos, apresentaram comportamento semelhante que, ao correlacionar as leituras dos marcos de recalques com as leituras da posição do nível d'água, concluiu-se que os recalques maiores ocorreram no período em que ocorreram as grandes elevações do lençol freático.

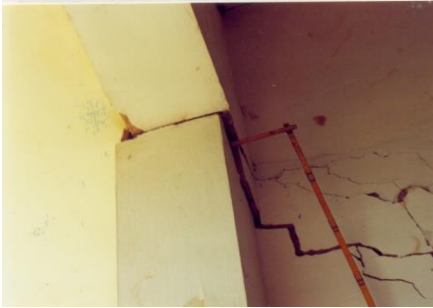
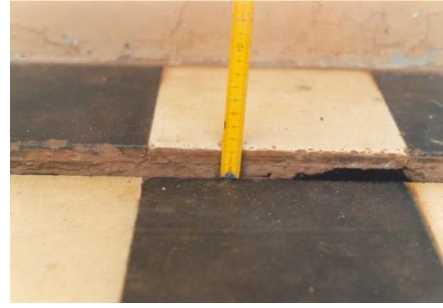
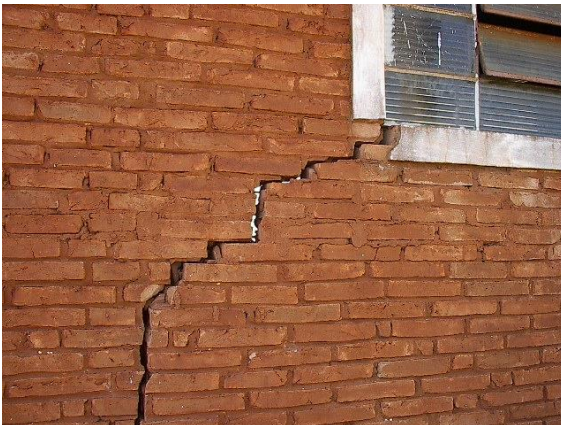
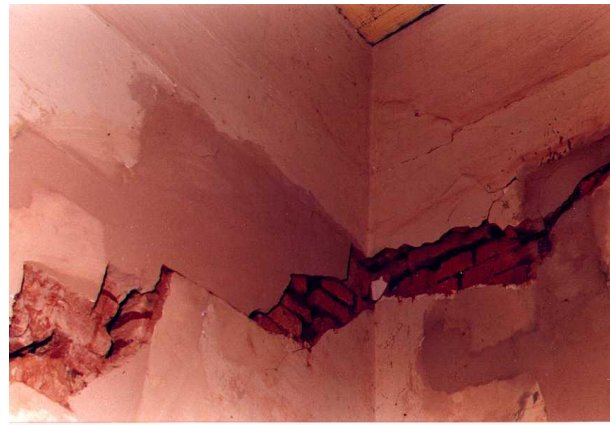
Na Figura 5 são apresentadas exemplos de avarias em edificações localizadas às margens do lago de Três Irmãos que sobrevieram durante o enchimento do lago de Três Irmãos e a subsequente ascensão do lençol freático em Pereira Barreto.

Figura 5. Avarias de construções localizadas na Zona A (RODRIGUES, 2007).

No caso específico de Pereira Barreto, alguns cuidados, tomados na fase de elaboração do projeto de fundações, poderiam reduzir parte dos danos nas edificações atingidas pelo colapso do solo e, deste modo, diminuir os impactos gerados na área urbana do município.

No tocante aos tipos de fundações, na NBR 6122/96 prescreve-se que, em princípio, devem ser evitadas fundações superficiais apoiadas em solos colapsíveis, a não ser que sejam feitos estudos considerando-se as tensões a serem aplicadas pelas fundações e a possibilidade de encharcamento do solo. Pode-se acrescentar, neste caso, a possibilidade de viabilizar as fundações por sapatas em solos colapsíveis por meio da compactação do solo em cava (SOUZA, et al. 1995; CINTRA, 2004).

uma forma de minimizar o efeito da colapsibilidade é reduzir a carga admissível de projeto para garantir uma segurança mínima ao colapso.
