**Avaliação do estado de conservação de viadutos em concreto armado:
estudo de caso da Ferrovia Recife/Gravatá-PE**

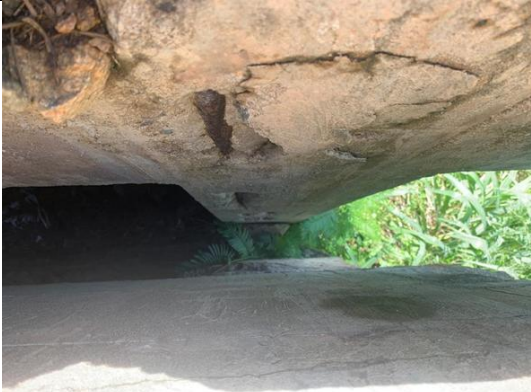
Localização	Manifestação patológica	Figura
Juntas de dilatação:	Não apresentam vedação. Não havia acesso para o exame dos elementos de concreto sob as juntas.	
Superestrutura	Corrosão de armaduras em estágio avançado nos vãos (I) e na região dos apoios intermediários das vigas longarinas (II). Fissuras e destacamento do concreto. Concreto deteriorado e armaduras expostas no fundo das vigas longarinas em todos os viadutos.	I - Corrosão de armaduras em estágio avançado nos vãos do V1.

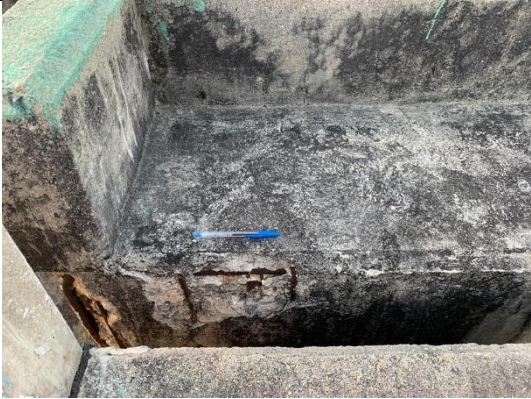
II - Corrosão de armaduras em estágio avançado nos vãos centrais do V3.

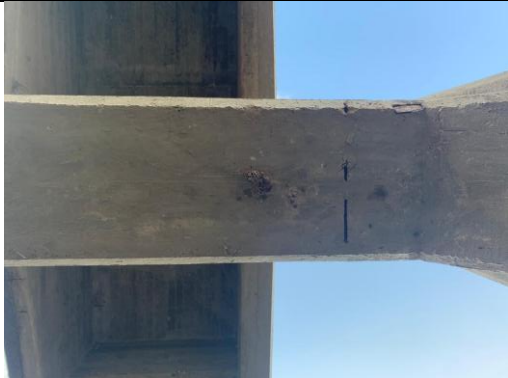
III – Armadura exposta por erro de concretagem, aço sem cobertura suficiente no V3.

Mesoestrutura	Concreto deteriorado e presença de vegetação, mofo e bolor. Pilares de estrutura reticulada com armadura exposta por falta de cobertura (III).

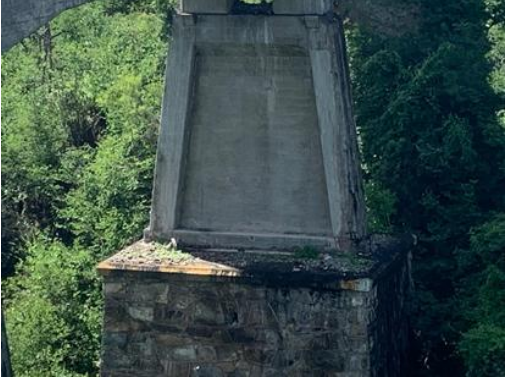
Loc.	Manifestação patológica	Figura
<p style="text-align: center;">Infraestrutura</p>	<p>Presença de vegetação e manchas brancas com indício de lixiviação (IV). Corrosão de armaduras em estágio avançado nos blocos. Fissuras e destacamento do concreto. Concreto deteriorado e armaduras expostas.</p>	<p>IV – Presença de vegetação e manchas brancas indício de lixiviação no V2.</p>

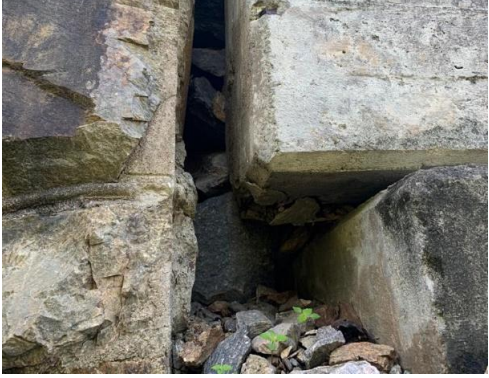
<p style="text-align: center;">Aparelhos de apoio</p>	<p>Os aparelhos de apoio móveis encontram-se totalmente esmagados (V), em alguns casos impossibilitando a sua visualização e identificação. Concreto deteriorado e presença de vegetação, mofo e bolor.</p>	<p>V – Aparelhos de apoio esmagados no V2.</p>

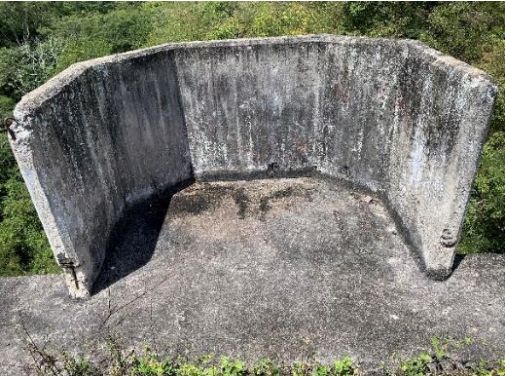
<p style="text-align: center;">Elementos acessórios</p>	<p>As estruturas dos refúgios apresentam fissuras e trincas nas laterais, com destacamento do concreto, concreto deteriorado e armaduras expostas (VI). Fissura no engastamento entre os refúgios e a viga longarina.</p>	<p>VI – Refúgios apresentando fissuras e armaduras expostas no V4.</p>

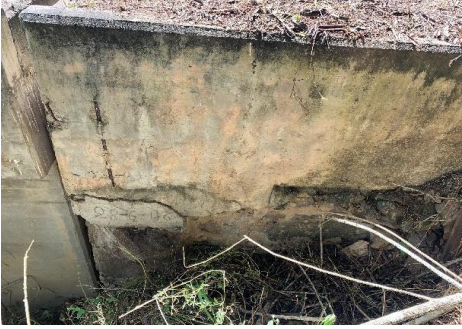
Loc.	Manifestação patológica	Figura
<p style="text-align: center;">Encontros</p>	<p>As estruturas de contenção dos aterros dos encontros apresentam fissuras e trincas na parte superior das paredes laterais, com presença de umidade (VII e VIII), e os taludes dos encontros estão em boas condições.</p>	<p>VII – Encontros com fissuração, destacamento e armadura exposta no V5.</p>

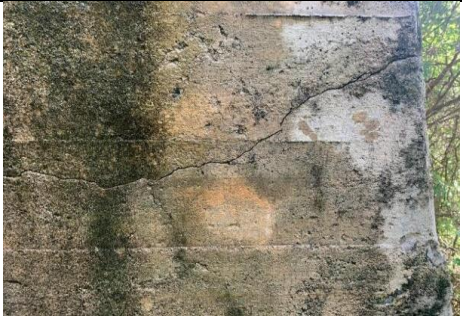
<p>VIII – Fissuração nas estruturas dos encontros do V2.</p>

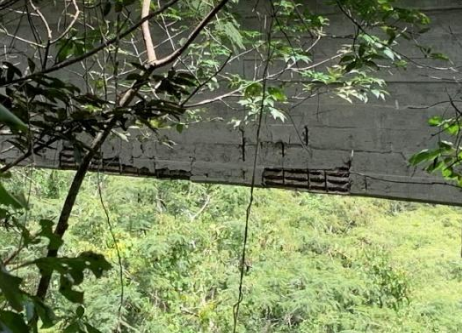
<p style="text-align: center;">Drenagem</p>	<p>Os tubos instalados no fundo da laje não parecem obstruídos, mas há manchas de umidade e fungos no entorno dos furos de drenagem e em áreas próximas, revelando a ineficiência do sistema (IX e X).</p>	<p>IX – Fundo da com fissuração, destacamento e armadura exposta no V5, causado por infiltração.</p>

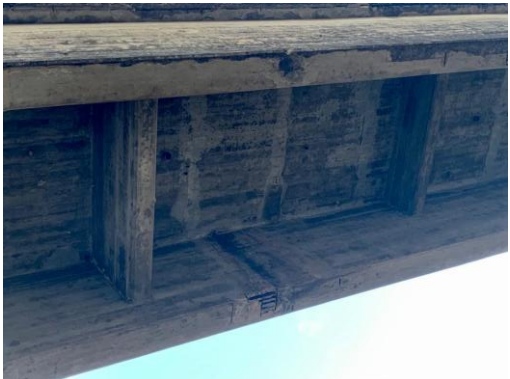
<p>X – Manchas de umidade e fungos nos furos de drenagem do V3.</p>
