Proposta de intervenção para a conservação e restauro da Capela do Brum (Recife/PE)

Este trabalho objetiva realizar o diagnóstico das manifestações patológicas da Capela do Brum, utilizando quatro etapas metodológicas, sendo elas: caracterização da área, diagnóstico, mapeamento de danos e diretrizes para o projeto de restauração. O estudo de caso foi realizado na Capela do Brum, situada na cidade de Recife/PE, na região nordeste do Brasil entre 2020 e 2021. Dessa forma, a pesquisa conseguiu garantir a preservação e disseminação dos fatos e dos feitos históricos do Exército Brasileiro (responsável pelo bem), enaltecedo a participação do soldado nordestino em todos os episódios históricos no estado de Pernambuco, proporcionando cultura e conhecimento aos visitantes, além do reconhecimento no âmbito regional, como órgão de preservação e exemplo de conservação de arquitetura militar-religiosa do século XVII. Os resultados obtidos demonstraram o processo natural de evolução das manifestações patológicas, conscientizando o gestor patrimonial para o planejamento e realização de manutenções, possibilitando a compatibilização das necessidades da edificação com os recursos financeiros dispo

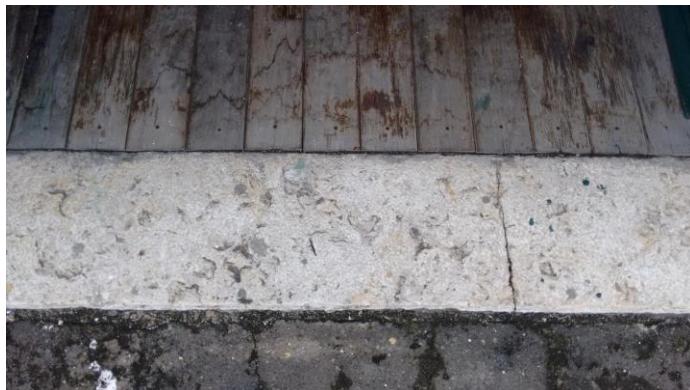
Figura 5: Batente em mármore da porta da Capela. Notar o desgaste no assoalho devido à chuva

Na entrada da Capela, onde há um rebaixamento do piso para a abertura das portas, propõe-se a substituição da madeira por material mais resistente à chuva – um pequeno trecho em mármore travertino com acabamento antiderrapante (Figura 5). Não foi sugerida rampa fixa já que isso alteraria a configuração do monumento de forma desnecessária, sendo pequena a diferença de nível, pode ser vencida por uma rampa móvel.

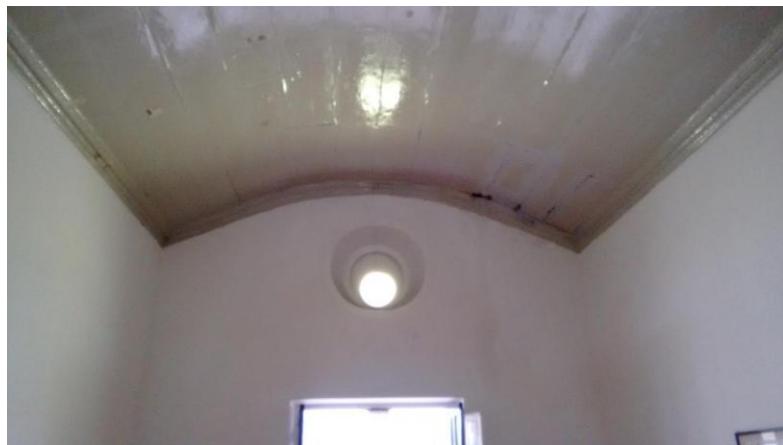
Figura 6: O forro visto do altar. Notar a deformação dele, dando a impressão de uma abóbada de berço ao invés da forma de gamela observada no sentido contrário.

No forro da capela (Figura 6), obra antiga feita com tábuas em formato de gamela, propõe-se a recuperação do madeiramento, a retomada de forma original que se apresenta um pouco deformada em alguns trechos e a recuperação da pintura original através de um processo de decapagem cuidadoso, uma vez que prospecções feitas anteriormente revelaram várias camadas de tinta e que, devido à pequena área prospectada, não foi possível determinar qual fase seria a mais relevante para efeitos históricos e estéticos. A retirada do esmalte sintético que recobre o forro será uma das primeiras providências.

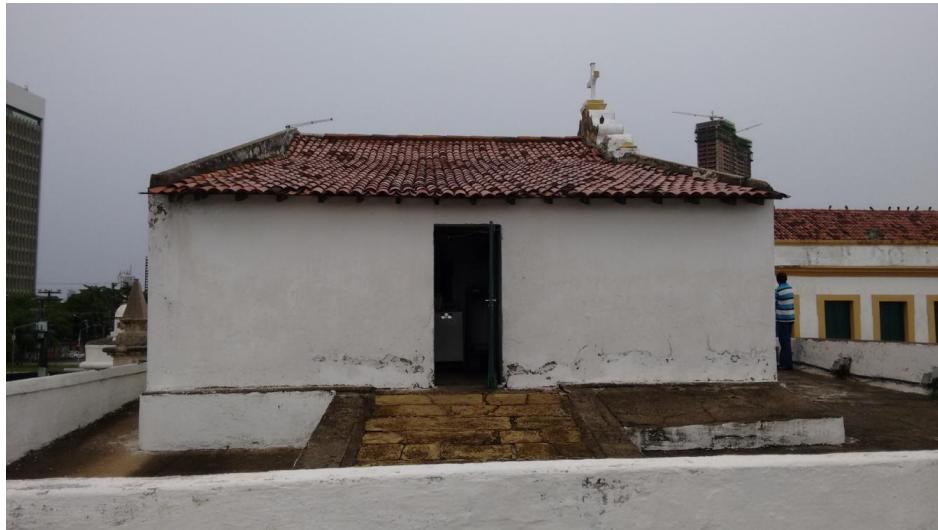
Figura 7: Situação atual do madeiramento e coberta da Capela do Brum

Quanto à coberta (Figura 7), a proposta é a recuperação do madeiramento, mantendo o uso de madeira serrada, que já se incorporou ao *genius loci* da Capela. O retorno ao uso de madeira roliça seria um anacronismo que, atualmente, não faz mais sentido. Sob o madeiramento e, acima dos forros, deverá ser colocada manta termoacústica de modo a proteger a edificação de infiltração, grandes variações térmicas e ruídos. Em nenhuma hipótese a manta será visível interna ou externamente. Toda a pintura interna e externa da Capela e salas anexas será feita com tinta à base de cal na cor branca. Eventuais reparos no reboco serão feitos com argamassa de cal e areia.

Atenção deve ser dada à cantaria no frontispício da Capela e às cercaduras dos óculos elípticos que ocorrem nas suas fachadas, atualmente coberta por várias camadas de tinta (Figura 7). A proposta é remover completamente a tinta, deixando a pedra lavrada à mostra, como era originalmente. Tal procedimento trará de volta a beleza da composição original, inclusive, trazendo à tona determinados detalhes, atualmente encobertos, principalmente nas volutas e contra volutas. A remoção da tinta sobre a cantaria deverá ser feita mediante o uso de bisturis cirúrgicos com posterior lavagem com escova de fibra de nylon, água e sabão neutro. Atenção ao fato de que só a portada da capela é em cantaria, outros elementos como as volutas do frontispício, os óculos e as bases são de argamassa, portanto, devem manter o padrão de pintura adotados no forte. As portas da sala de musculação e da reserva técnica só possuem a verga em arenito, sendo as cercaduras em alvenaria de tijolos manuais com reboco em argamassa de cal e areia. O óculo deverá ser desentaipado, uma vez que se verifica pela pouca espessura do fechamento, que se trata de intervenção recente e que as igrejas que possuem óculos em seus frontispícios os têm abertos para a devida iluminação de suas naves. Uma vez aberto, o óculo será vedado com vidro pivotante, com peças metálicas aplicadas diretamente na alvenaria, conforme projeto, garantindo a iluminação e evitando a ação da chuva no interior da Capela.
