Análise de correlação das manifestações patológicas em fachadas de prédio caixão: estudo de caso em Jaboatão dos Guararapes-PE

O prédio caixão conhecido como Bloco 89, está situado no bairro Curado 4, em Jaboatão dos Guararapes. O bloco foi construído em 1978 pela Companhia de Habitação Popular do Estado de Pernambuco (COHAB-PE), hoje chamada de CEHAB (Companhia Estadual de Habitação e Obras) (Davidson, 2018). Localizado na zona Oeste da Região Metropolitana do

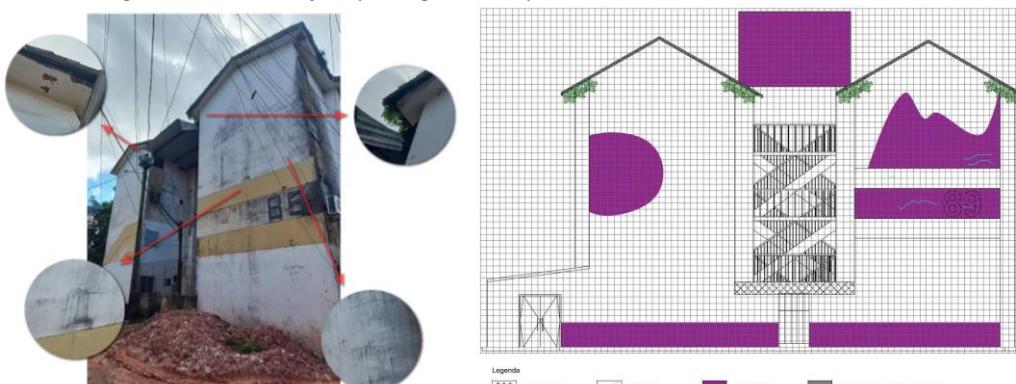
Figura 3 – Manifestações patológicas e mapa de danos da fachada oeste do Bloco 89

A partir das imagens, é possível constatar uma predominância das manifestações patológicas tanto na parte superior quanto na inferior da fachada, corroborando as afirmações de Bersch *et al.* (2021), os autores destacaram que essas áreas são frequentemente afetadas devido à exposição à umidade e à maior incidência das ações da chuva e do vento. Na parte superior da fachada pode ser observado a presença de vegetação, fissuras e desplacamento. A área serve de abrigo para aves, o que acarreta a presença de sementes transportadas pelos mesmos, causando surgimento de vegetação - o que não é considerada uma manifestação patológica grave, mas com o passar do tempo causa infiltração e desplacamento do revestimento (Kusumaningrum *et al.*, 2018; Verдум *et al.*, 2021).

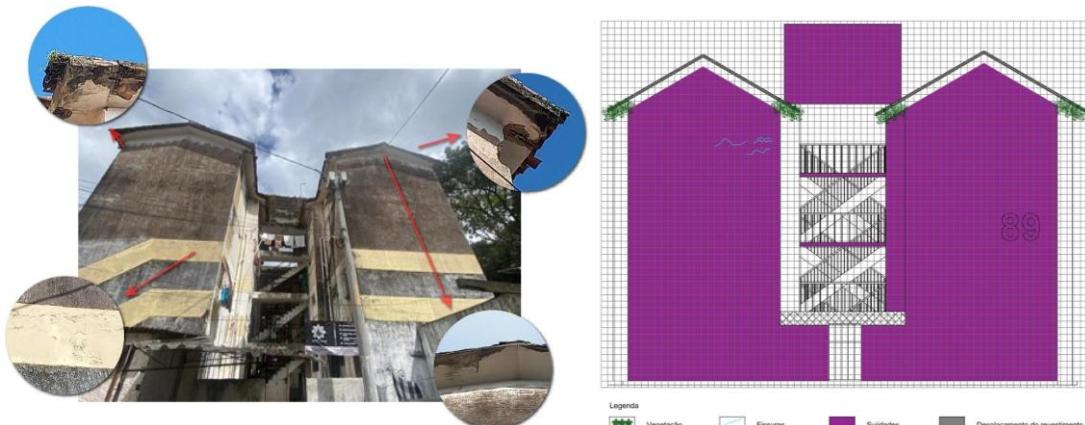
Figura 4 – Manifestações patológicas e mapa de danos da fachada leste do Bloco 89

Através das imagens pode-se observar que a fachada leste contém mais manifestações patológicas em comparação com a fachada oeste. Devido a sua posição, a sujidade está presente em quase toda a sua área, visto que recebe mais luz solar, vento e chuva. Geometricamente, as fachadas são iguais e com as mesmas manifestações, diferenciando apenas em quantidade.

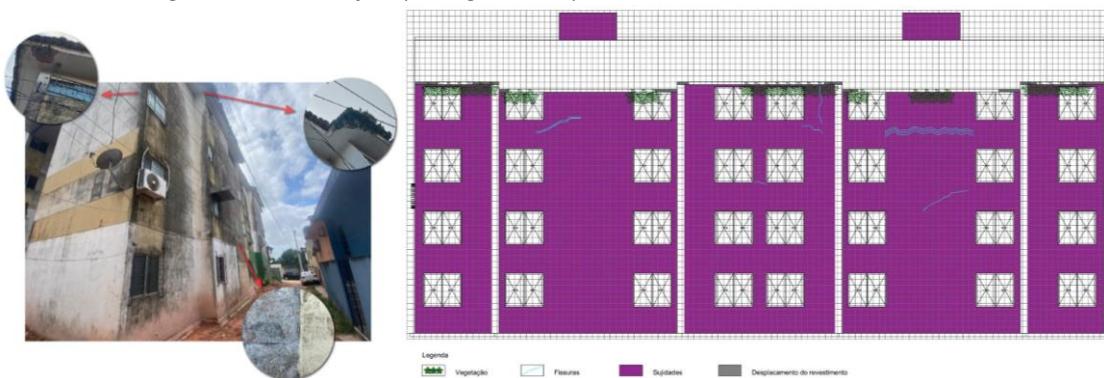
Figura 5 – Manifestações patológicas e mapa de danos da fachada sul do Bloco 89

As manifestações patológicas encontradas na fachada sul da edificação podem ser observadas na Figura 5 a seguir. Pode-se observar pela imagem que essa fachada está bastante afetada pelas mesmas manifestações patológicas das anteriores, a começar por uma grande área de sujidade em grande parte da sua área em virtude da umidade oriunda da água das chuvas. Pode-se notar o contraste da parte superior que é protegida pela cobertura. Também contém a presença de vegetação no telhado e desplacamento na mesma área com a exposição da armadura da estrutura.

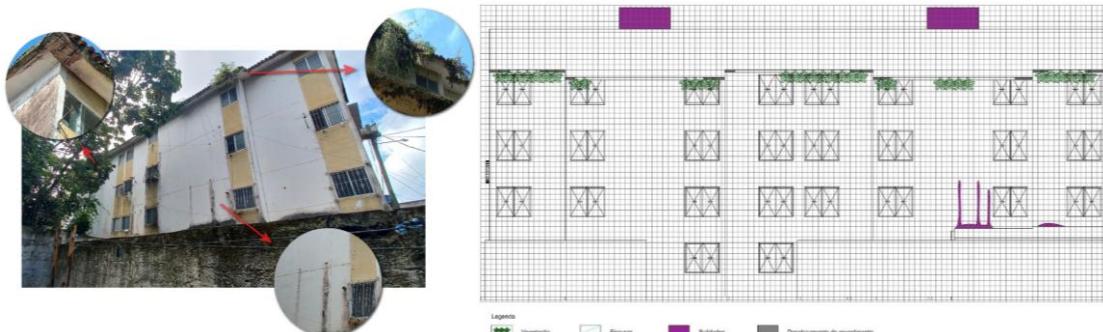
Figura 6 – Manifestações patológicas da fachada norte do Bloco 89

A fachada norte contém poucos pontos de sujidade, comparada às outras fachadas estudadas, por estar em um local mais protegido do sol e da umidade da água da chuva. Trata-se de uma fachada mais limpa, em contrapartida contém um acúmulo de vegetação localizada em seu telhado. Pode-se observar também o deslocamento do revestimento da laje com exposição da armadura, fissuras e pontos de infiltração devido a furos inadequados para fixação de antenas na fachada.

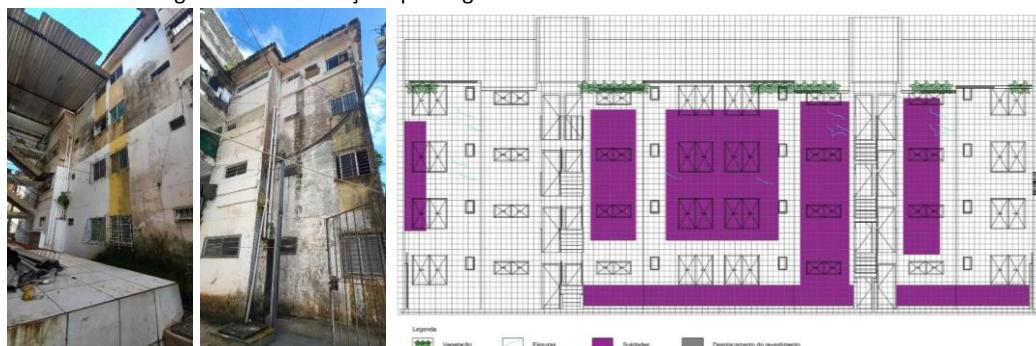
Figura 7- Manifestações patológicas da fachada interna norte do Bloco 89

As manifestações patológicas encontradas na fachada interna norte da edificação podem ser observadas na Figura 7 a seguir, como trata-se de uma fachada com uma área extensa, ela está disposta em quatro imagens compiladas. Pode-se observar nas imagens que as manifestações patológicas encontradas nas outras fachadas se repetem, há a presença de sujidade, deslocamento, vegetação e fissuras.

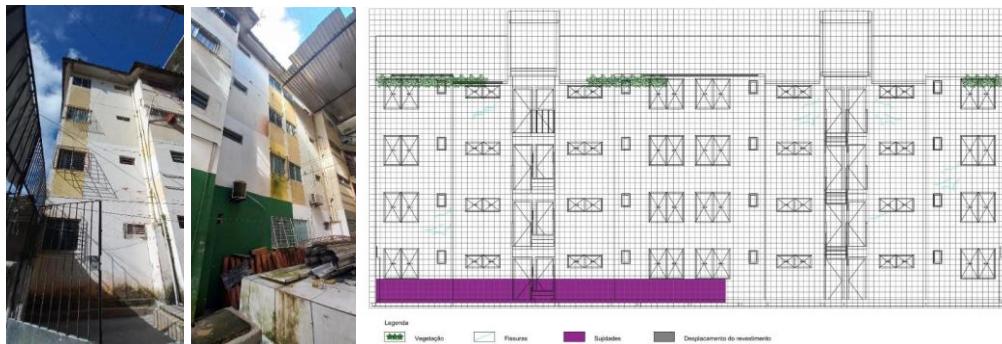
Figura 8 - Manifestações patológicas da fachada interna sul do Bloco 89

A Figura 8 abaixo mostra a fachada interna – Sul, por se tratar de uma fachada de grande extensão, pode-se observá-la na sequência de imagens. Essa fachada possui um trecho coberto por uma cobertura metálica que foi inserida pelos próprios moradores, a qual não faz parte do

projeto original do prédio, mas auxilia na proteção das fachadas internas. Pode -se observar pela imagem que essa fachada possui as mesmas manifestações patológicas das outras, como sujidade, fissuras e desplacamento. Também contém a presença de vegetação no telhado e exposição da armadura da estrutura.
