**Manifestações Patológicas e Mapa de Danos de Edificação Histórica: Estudo de Caso da Igreja de Nossa Senhora do Pilar em Recife/PE****Stephany Rayane Silva Rodrigues**

## Manifestações Patológicas e Mapa de Danos de Edificação Histórica: Estudo de Caso da Igreja de Nossa Senhora do Pilar em Recife/PE

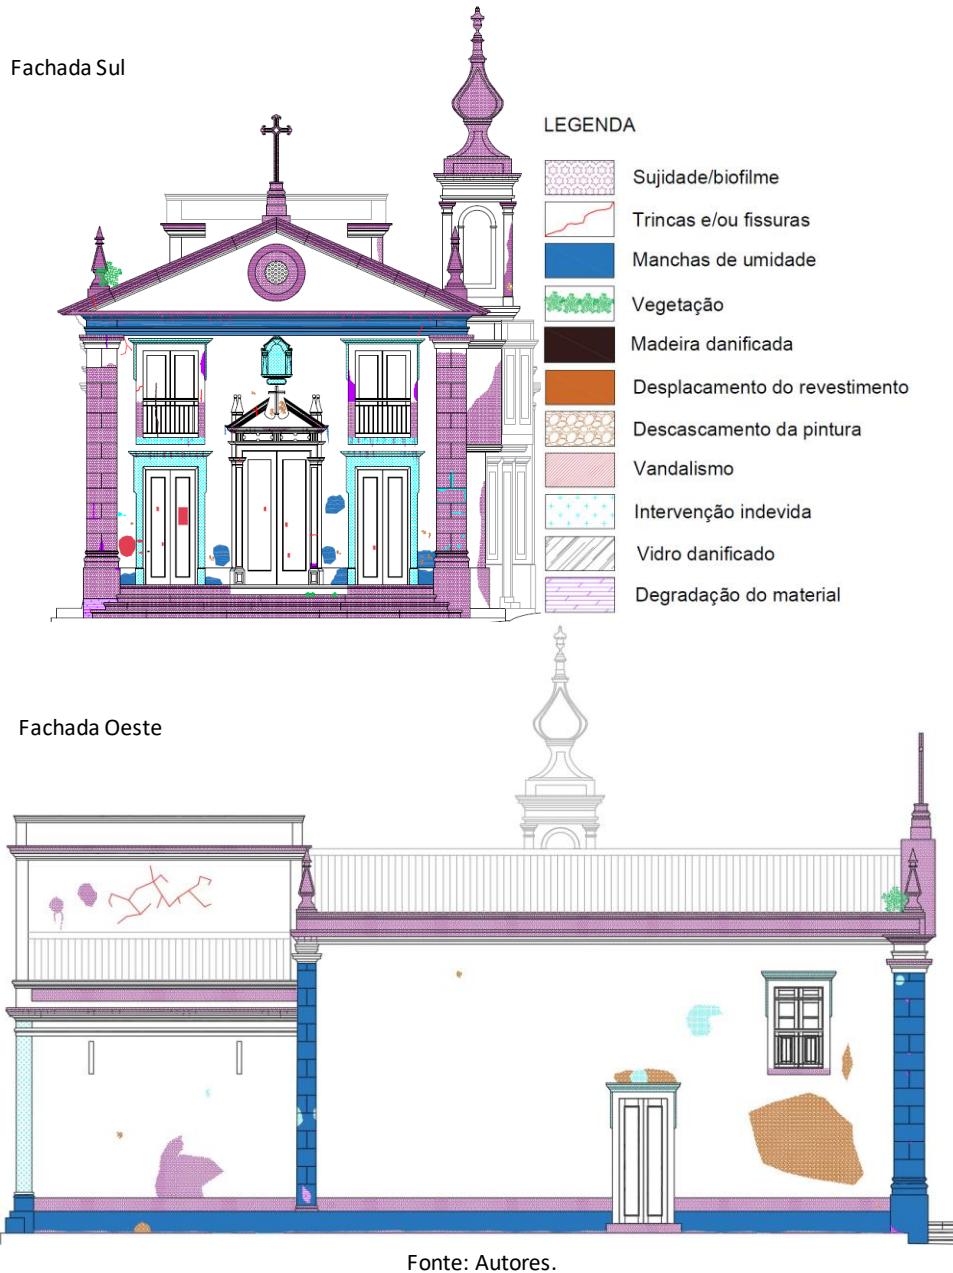
Figura 2 – Mapas de Danos das fachadas Sul e Oeste

Analizando o mapa de danos e as manifestações patológicas das fachadas da edificação (Figuras 2 e 3), pode-se notar a incidência de sujidades/biofilme, principalmente nos elementos mais salientes da fachada e nas regiões inferiores e superiores; manchas de umidade; e a ocorrência de intervenções indevidas.

Na fachada Norte, é possível observar a formação de sujidade/biofilme decorrente do escoamento de águas pluviais pela fachada, em maior quantidade nas áreas em que não há um adorno saliente no topo. Este fato comprova a influência dos elementos arquitetônicos no

As intervenções indevidas são decorrentes da aplicação de pintura em cantarias, do aparente uso de componentes cimentícios, em desacordo com o recomendado no projeto de restauro, ou de furos realizados em cantarias. As manchas de umidade são ocasionadas pela umidade ascensional ou pelo acúmulo de umidade nos ornamentos localizados na região superior, conforme abordado por Bersch *et al.* (2020).

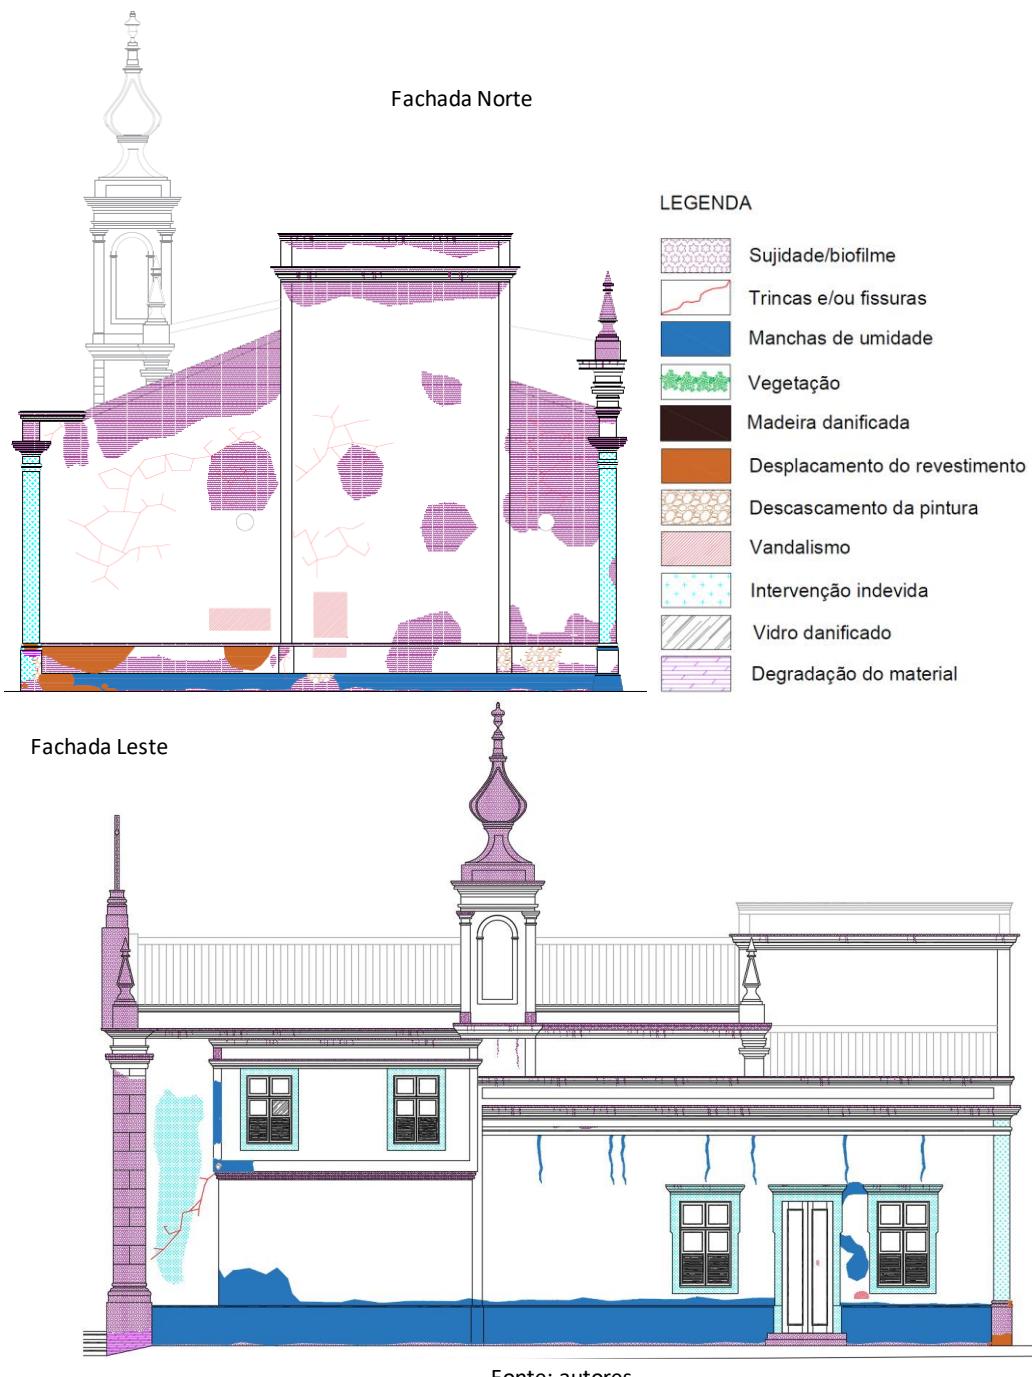
Figura 3 – Mapas de Danos das fachadas Norte e Leste

Assim como no estudo de Amorim et al. (2024), a edificação em estudo não apresentou danos estruturais significativos. As trincas e fissuras aparentes nos mapas de danos foram identificadas no encontro de materiais — causadas pelas diferenças de deformações — em cantarias e em trechos de parede contínua, sendo este último caso observado principalmente na fachada Norte. Pode-se notar o crescimento de vegetação próxima a elementos em cantarias, os quais devem apresentar alguma fissura ou porosidade elevada e acúmulo de água, especialmente na fachada Norte, nas regiões inferior e topo esquerdo.

Os danos à madeira identificados correspondem a fissuras ou pequenas aberturas nas esquadrias. O desplacamento de revestimento acometeu com maior intensidade a fachada Norte da edificação, provavelmente devido a uma falha de execução associada à presença de umidade. O descascamento da pintura se manifesta de forma mais evidente nas fachadas Oeste e Norte.

Notou-se a ocorrência de vandalismos nas regiões mais inferiores das fachadas, onde foram identificados desenhos, adesivos de propaganda política colados e até mesmo marcas de batom. Foi identificado, em todas as quatro fachadas, apenas um vidro danificado, situado na fachada Leste.

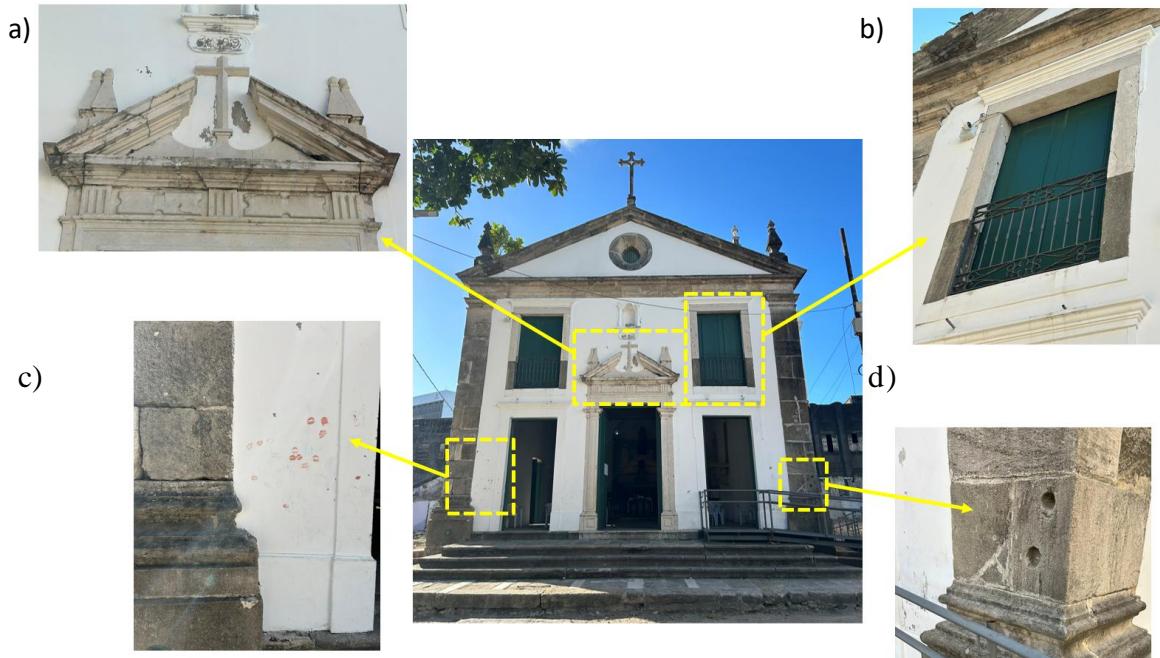
Pelo cálculo da cobertura de danos (Tabela 1), as manifestações patológicas mais recorrentes na edificação foram sujidade/biofilme, manchas de umidade e intervenção indevida. A fachada Sul (Figura 4) apresentou o maior percentual de ocorrência de anomalias, 38,15%, conforme resultado obtido por Nascimento *et al.* (2024), seguida da fachada Norte (Figura 5), com percentual de 36,54%. As manifestações patológicas mais incidentes nessas fachadas foram as mesmas identificadas para a edificação como um todo, valendo salientar apenas a ocorrência de desplacamento do revestimento e vandalismo na fachada Norte.

De acordo com Bersch *et al.* (2020) e Rocha; Carneiro; Monteiro (2023), fachadas de edificações voltadas para o sul estão expostas à maior incidência de chuvas e ventos e apenas recebem incidência solar durante um período de 9 meses em um ano, o que contribui para preservação da umidade na fachada, que, de acordo com Prieto *et al.* (2017), é o maior agente causador de anomalias em edificações históricas. Mazer *et al.* (2016) destacaram a maior ocorrência de infiltrações nas fachadas expostas à maior incidência e velocidade de ventos, relacionando a orientação da fachada com a ocorrência de danos causados por umidade. Entretanto, Costa; Silveira; Torres (2021) não evidenciaram, estatisticamente, a relação entre a orientação das fachadas e a ocorrência de anomalias.

Figura 4 – Manifestações patológicas da fachada Sul: a) Sujidade/biofilme, descascamento da pintura, fissuras b) Intervenção indevida, sujidade/biofilme, degradação do material c) Sujidades/biofilme, vandalismo d) Intervenção indevida, sujidade/biofilme

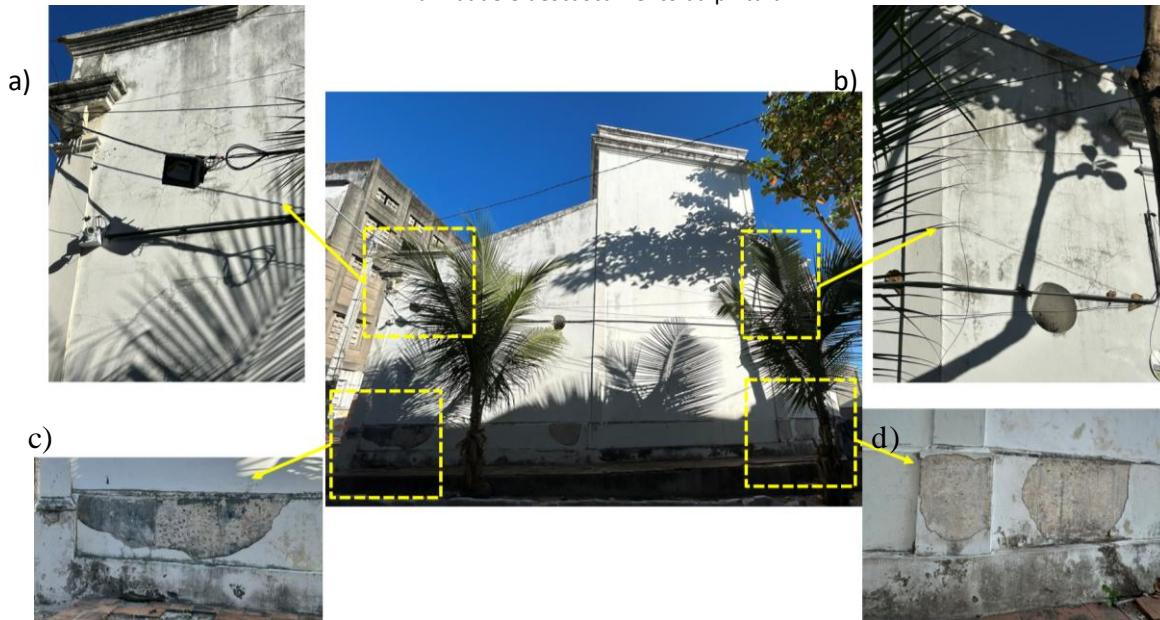
Figura 5 – Manifestações patológicas da fachada Norte: a) Sujidade/biofilme, fissuras c) Sujidades/biofilme, manchas de umidade e desplacamento do revestimento d) Sujidades/biofilme, manchas de umidade e descascamento da pintura

Assim como no estudo de Mazer *et al.* (2016), a maior ocorrência de fissuras e desplacamento de revestimento se deu na fachada Norte pelos dois métodos. A presença de três árvores próximas a esta fachada pode favorecer com o acúmulo de umidade por não possibilitar a incidência solar direta em determinadas regiões, contribuindo para o surgimento de manifestações patológicas relacionadas à umidade, visto que esta fachada também não recebe incidência solar durante todo o ano, dificultando sua secagem.
