**Preservando o patrimônio moderno recifense: uma análise do estado de  
conservação do Pavilhão Luiz Nunes**

*Preserving Recife's modern heritage: an analysis of the conservation status of the Luiz  
Nunes Pavilion*

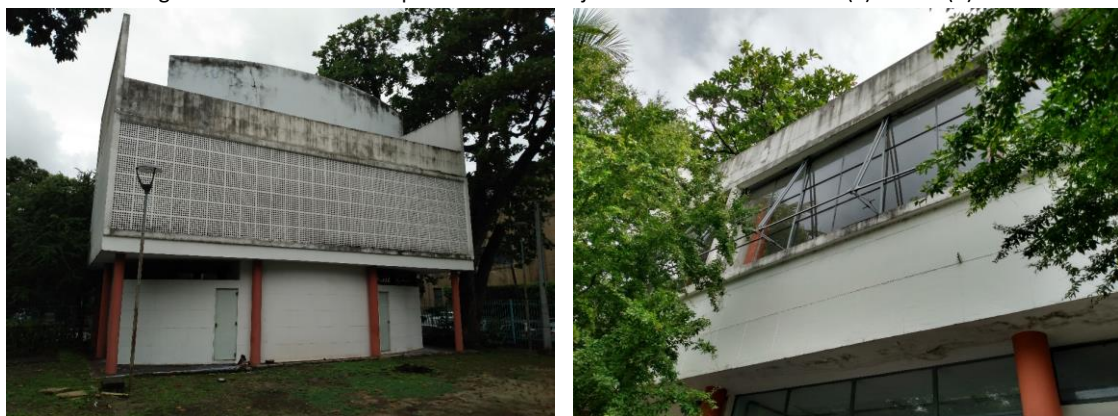
Figura 6 – Manchamentos por acúmulo de sujidades nas fachadas oeste (a) e leste (b)

O acúmulo de sujidades ilustrado pela Figura 6 está presente em todas as fachadas do prédio, mas se restringe às paredes externas dos volumes superiores, o primeiro e o segundo pavimento. Este acúmulo, possivelmente, ocorre pela combinação entre a ação da chuva dirigida, que carrega partículas de sujeira pelos quatro planos verticais, e a ausência de pingadeiras na parte superior das fachadas, permitindo o surgimento de um fluxo descendente de água sobre a superfície.

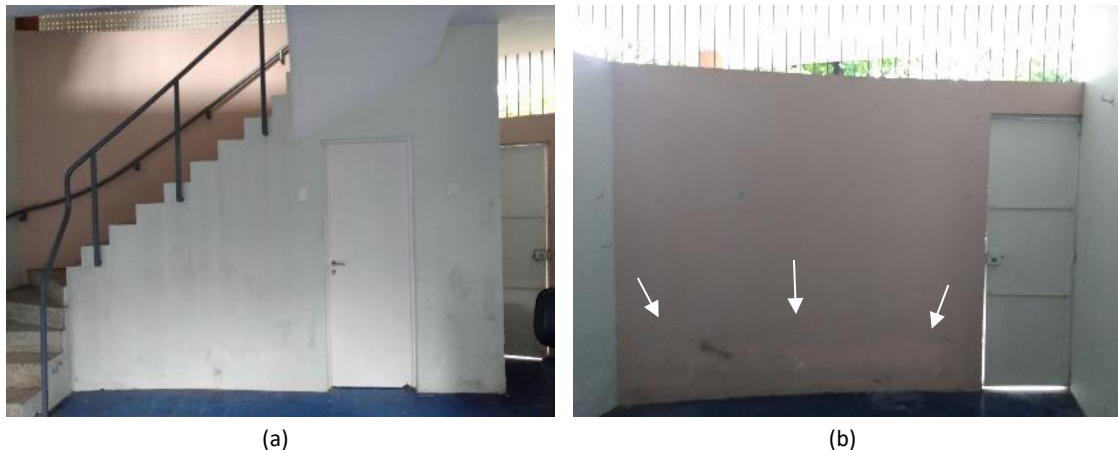
As manchas com características de escorrimento, causadas por um fluxo descendente de água, foram identificadas na parede sob a escada (Figura 7a) e o mecanismo de formação pode ser explicado pela incidência de chuva dirigida pela parede de cobogós localizada na fachada oeste, posterior à escada, ou pelo escorrimento de água pluvial que entrou na edificação pela janela em fita do primeiro pavimento, que está danificada e, por isso, não fazendo a vedação correta do ambiente.

No fluxo contrário, seis das nove paredes do térreo apresentaram manchas de umidade ascendente (Figura 7b), o que se dá pela infiltração de água pelo solo e indica ausência ou falha de impermeabilização no embasamento do prédio. As cotas de ascensão da umidade variavam entre 0,50 m e 1,10 m e, na imagem, os limites da mancha estão indicados por setas brancas.

Figura 7 – Manchamentos por fluxo descendente de água (a) e por umidade ascendente (b)

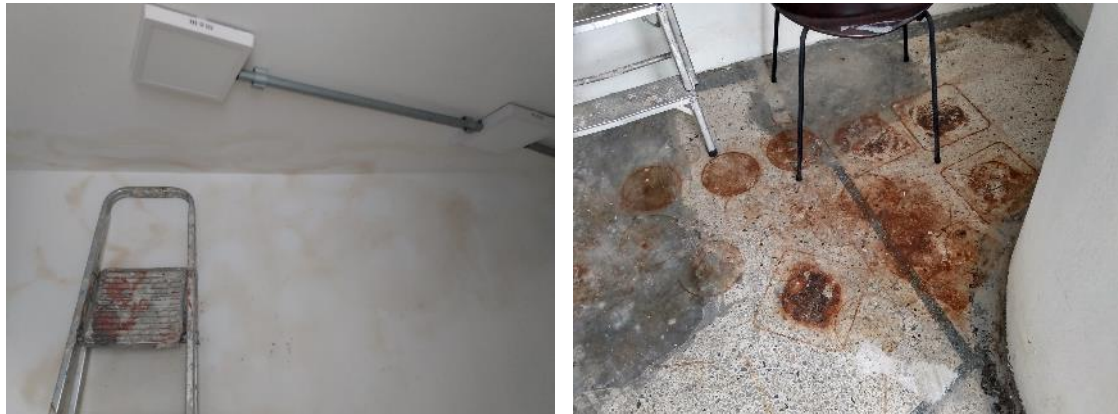
Infiltrações, também justificadas pela vedação deficiente da esquadria do pavimento superior, foram responsáveis pelo aparecimento de manchas no perímetro externo do forro do pavimento térreo na fachada leste, o que também contribuiu para a proliferação de mofo. Internamente, manchas de coloração alaranjada foram vistas em paredes da escada e nos forros e paredes do segundo andar, como mostra a Figura 8a. Esta água infiltrante, porém, advém da impermeabilização falha da caixa d'água, localizada acima do volume. Nesse mesmo pavimento, no chão do espaço reservado à antiga cozinha, observou-se marcas causadas pela oxidação de latas que foram depositadas ali (Figura 8b).

Figura 8 – Manchamentos por infiltração (a) e por oxidação de materiais metálicos (b)

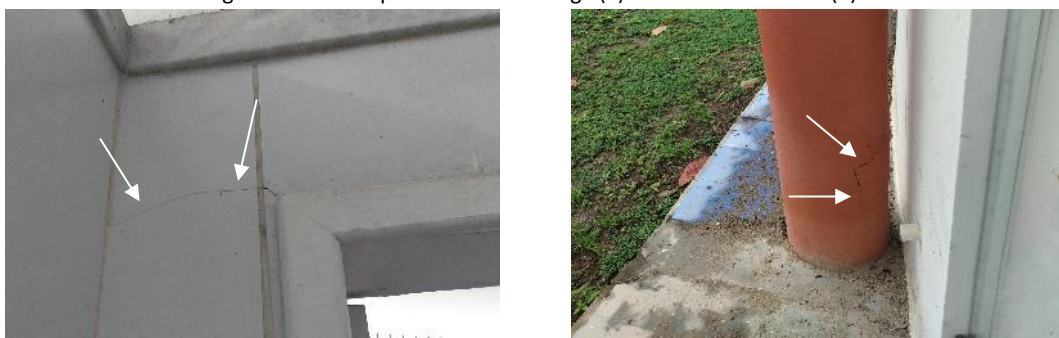
No Pavilhão, encontrou-se fissuras causadas pela degradação superficial do revestimento argamassado e pela ausência de vergas e contravergas, existentes nas faces internas e externas das paredes de acesso dos banheiros do térreo (Figura 9a) e nas faces externas das paredes do último andar, nas quinas inferiores das janelas. De maior espessura, trincas longitudinais foram verificadas nos pilares externos do andar térreo, nas fachadas norte, oeste e sul (Figura 9b). O fato de se desenvolverem longitudinalmente e, assim, paralelas às armaduras do pilar, indica serem uma manifestação da corrosão do aço. Em estágio mais avançado, em alguns pilares, já se pode notar o deslocamento da camada de cobrimento do elemento.

Associa-se a propagação da corrosão ao fato de o edifício estar localizado em uma área de forte agressividade ambiental por estar próximo a manguezais, o que pode gerar um risco grande de deterioração da estrutura, segundo a Associação Brasileira de Normas Técnicas (ABNT) (ABNT, 2023).

Figura 9 – Fissura por ausência de verga (a) e trinca de corrosão (b)

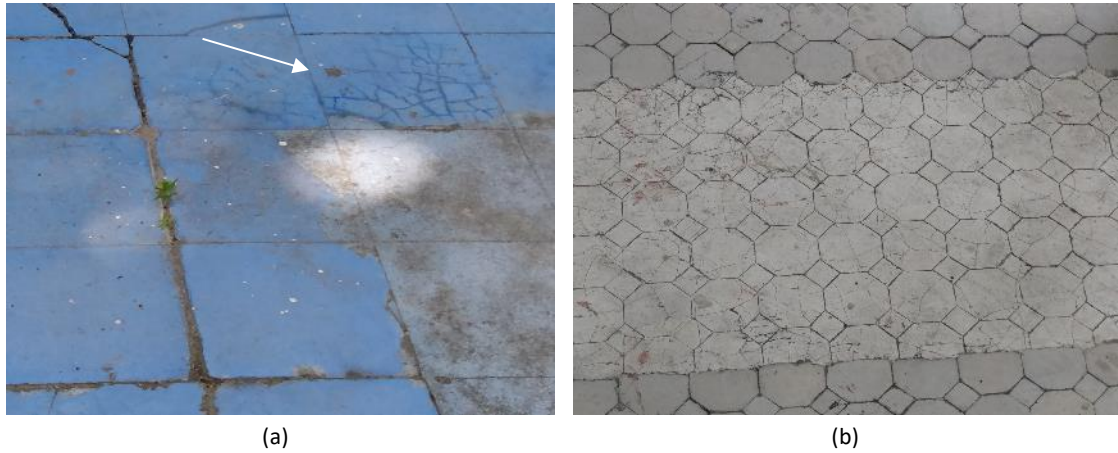
Pequenas fissuras também foram encontradas na superfície dos revestimentos do piso do perímetro externo (Figura 10a), em virtude do envelhecimento da sua pintura e da exposição a intempéries, e em algumas peças que foram inseridas em alguma das intervenções realizadas na antiga sala de autópsia (Figura 10b), sugerindo a instalação de peças de qualidade inferior. Foi observado, também, a alteração na coloração das peças de revestimento externas e internas causada pelo seu envelhecimento e pela exposição excessiva à incidência solar, no caso dos pisos do exterior.

Figura 10 - Fissuras superficiais no ladrilho hidráulico da área externa do térreo (a) e de sala do 1º pavimento (b)

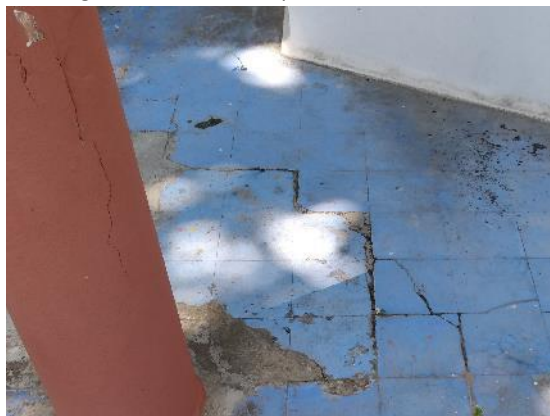
Encerrando as manifestações patológicas do grupo “aberturas”, o ladrilho da área externa também é acometido por fendas que, possivelmente, foram causadas pela movimentação da estrutura ou de raízes das árvores que ladeiam o Pavilhão (Figura 11). Outro dano associado a esse movimento é a deformação do piso, caracterizada pelo seu estufamento/abaulamento e vista fora e dentro da edificação (Figura 12).

Figura 11 – Fendas no piso externo – térreo

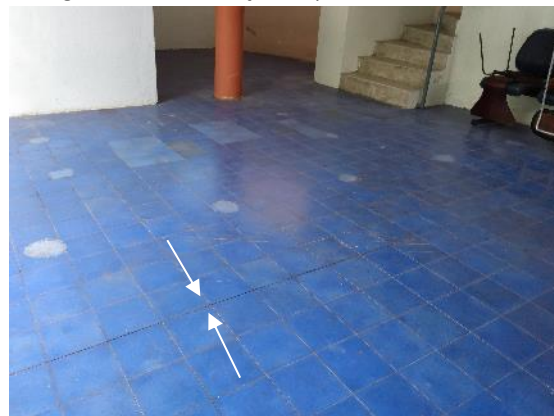
Figura 12 – Deformação do piso interno – térreo

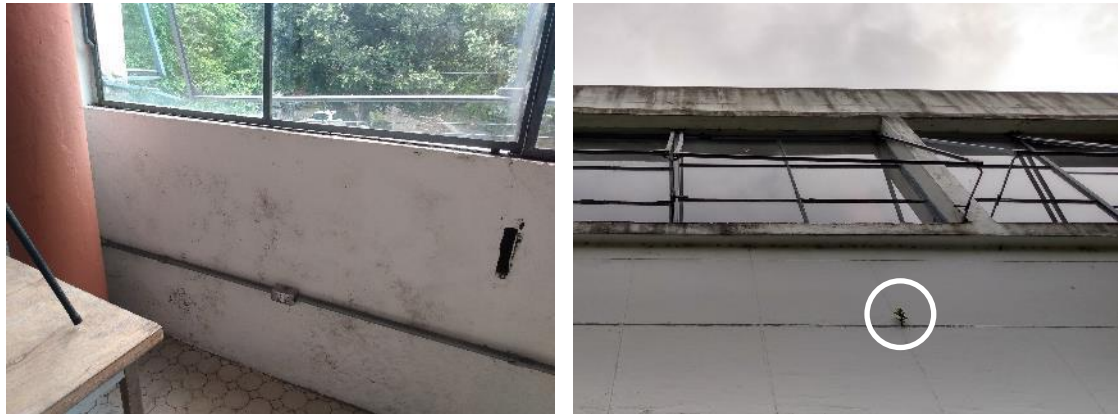
Além do mofo presente no forro causado pela infiltração, mencionado anteriormente, foi verificada a sua proliferação nas paredes sob a janela em fita, que ocupa, em comprimento, toda a fachada leste da edificação (Figura 13a). Na mesma fachada, do lado externo, pode-se ver uma vegetação de pequeno porte brotando, corroborando a incidência da umidade na estrutura (Figura 13b).

Figura 13 – Infestação biológica em parede sob esquadria (a) e infestação vegetal (b) – fachada leste

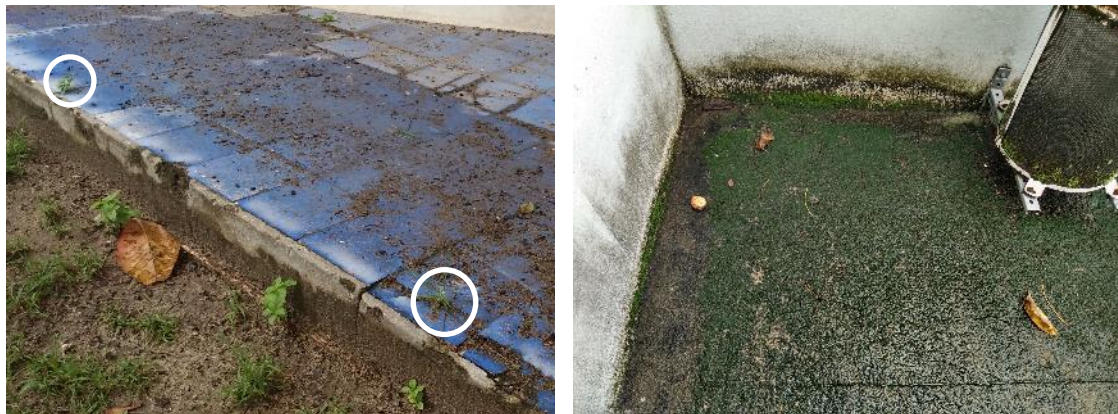
Outros exemplos de infestação vegetal foram encontrados no piso da área externa do térreo, com pequenas plantas crescendo entre as juntas dos ladrilhos e nas fissuras de peças danificadas (Figura 14a), e no teto-terraço, onde há uma camada de musgo (Figura 14b).

Figura 14 - Infestação vegetal entre ladrilhos do pavimento térreo (a) e no teto-terraço (b)
