## **Estudo de Caso das Manifestações Patológicas da Fachada da Basílica de Nossa Senhora do Carmo: Desafios e Intervenções**

*Case Study of Pathological Manifestations on the Facade of the Basilica of Our Lady of Mount Carmel: Challenges and Interventions*

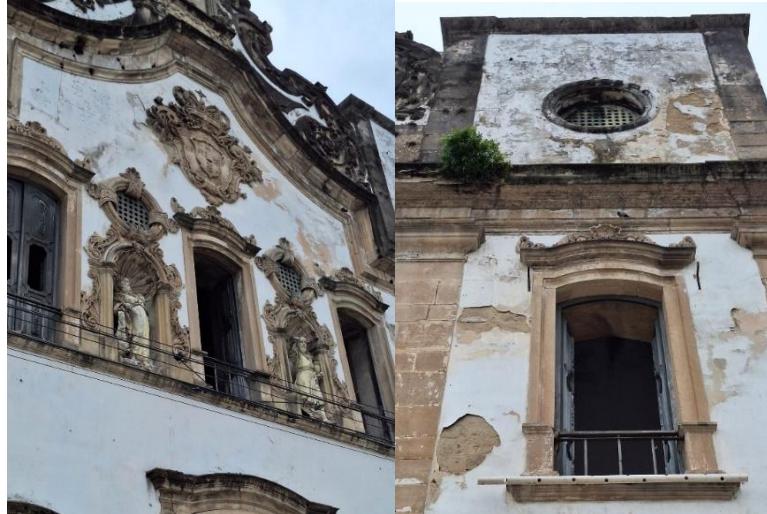
Figura 6 – Fachada Central Basílica de Nossa Senhora do Carmo, Recife/PE.

Foram identificadas diversas fissuras nas paredes e na abóbada da igreja. Essas anomalias são decorrentes de movimentações do solo, vibrações causadas pelo tráfego próximo ou mesmo alterações no equilíbrio estrutural provocadas por intervenções inadequadas ao longo dos séculos. As fissuras não apenas prejudicam a aparência da igreja como também podem evoluir para problemas mais graves, como infiltrações e comprometimento da segurança estrutural (Figura 6).

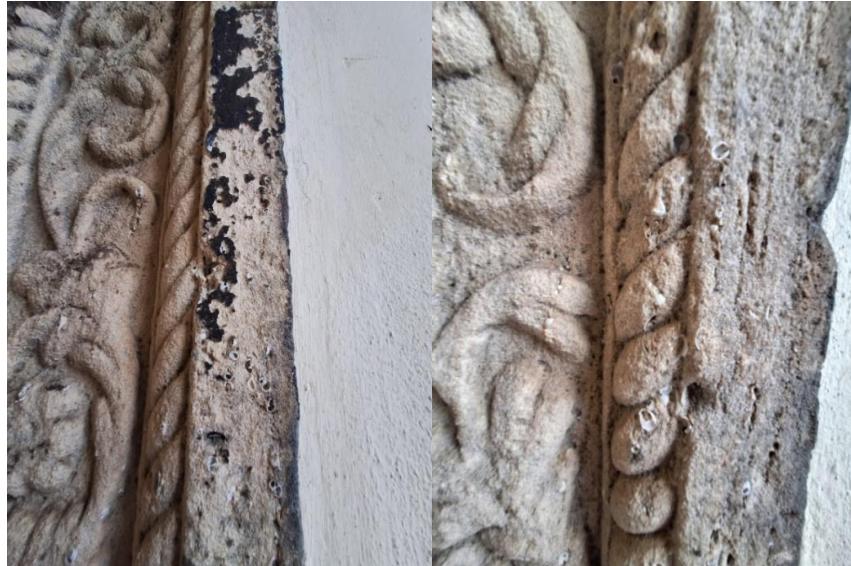
Figura 7 – Material Pétreo Basílica de Nossa Senhora do Carmo

Os elementos em pedra da Basílica, incluindo colunas, molduras de janelas e portais, apresentam sinais de deterioração. Erosão química, causada por poluição atmosférica e chuva ácida, bem como desgaste físico, são fatores que corroboram para a deterioração do material pétreo. A evaporação de água contendo sais dissolvidos leva à cristalização, gerando pressões que provocam o destacamento de fragmentos. Ao passo que os fatores antrópicos, como intervenções inadequadas, limpezas abrasivas, aplicação de produtos impróprios e reparos mal executados, podem danificar irremediavelmente o material original.

Ao longo do tempo, o material pétreo sofre desgaste natural devido à ação dos agentes climáticos, resultando em perda gradual de material e alteração da aparência original.

Esses fatores, atuando isolada ou conjuntamente, comprometem a integridade e a autenticidade do material pétreo, colocando em risco a preservação do patrimônio histórico-cultural. (Figura 7).

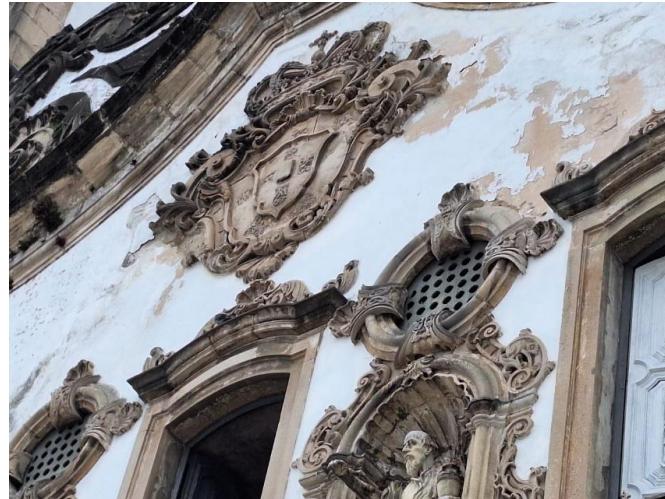
Figura 8 – Destacamento do revestimento Basílica de Nossa Senhora do Carmo, Recife/PE.

O destacamento de revestimentos é um problema recorrente em edificações históricas, comprometendo a integridade e a autenticidade desses bens culturais. Esse fenômeno pode ter diversas origens, sendo necessária uma análise cuidadosa para identificar as causas subjacentes e propor soluções adequadas. As causas intrínsecas ao processo de deterioração da estrutura são resultantes de fenômenos ambientais, como a ação da variação da temperatura, insolação, do vento e da chuva, podendo estar sob forma de gelo e umidade (ISAIAS, 2011), como pode ser observado na Figura 8.

As principais causas desses problemas podem ser a constante umidade, sais solúveis presentes nos componentes da alvenaria, possíveis sais presentes na água das chuvas que infiltram nas fachadas e a não exposição constante ao sol, torna-se constante uma predominância de tais problemas por consequência do clima do estado (GONÇALVES, 2015). A ascensão capilar da água através dos elementos construtivos, como paredes de alvenaria, pode gerar descolamento e perda de aderência dos revestimentos. Além disso, infiltrações provenientes de falhas no sistema de impermeabilização ou danos em componentes como janelas, coberturas e tubulações também podem levar ao mesmo problema.

Um aspecto relevante é a incompatibilidade entre os materiais utilizados nos revestimentos e o substrato original da edificação, que resultam em tensões e fissuras, ocasionando o destacamento dos revestimentos. Nesse sentido, a escolha de materiais compatíveis e a correta execução dos serviços são fundamentais para a preservação dos elementos originais.

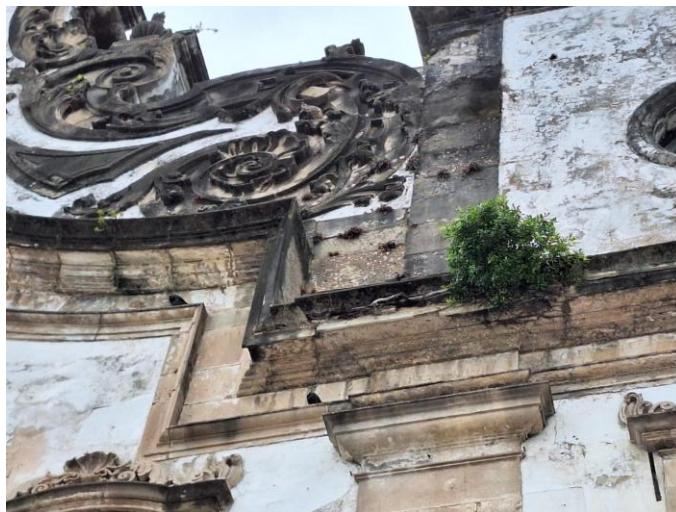
Figura 9 – Vegetação na fachada da Basílica de Nossa Senhora do Carmo, Recife/PE.

Os mofos caracterizam-se por colorações cinza ou verdes, associadas à umidade, e geralmente o surgimento se dá em razão de áreas menos ventiladas, decorrentes da condensação pela presença de umidade relativa ao ar acima de 60% com condições de temperatura em torno de 20 a 25° e assim, deteriora qualquer material de construção (SUPLICY, 2012). (Figura 9).
