## **Gestão ambiental na ponte Santa Isabel: levantamento de manifestações patológicas por meio de mapa de danos**

*Environmental management at Santa Isabel bridge: survey of pathological manifestations through damage mapping*

**Camila Marques do Rêgo Gonzaga**

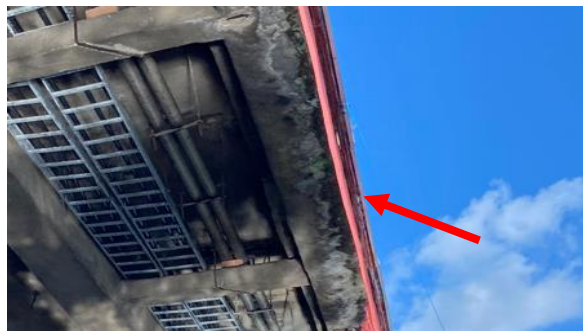
Figura 6: Presença de Bolor na parte inferior da Ponte Princesa Isabel.

Causas: uma possível causa para o surgimento do bolor ao longo da ponte e em sua parte inferior é devido a presença de umidade, devido ao ambiente no qual está inserida ser de alta agressividade, podendo ter sido potencializado devido infiltrações de água ou vazamento que não estão aparentes.

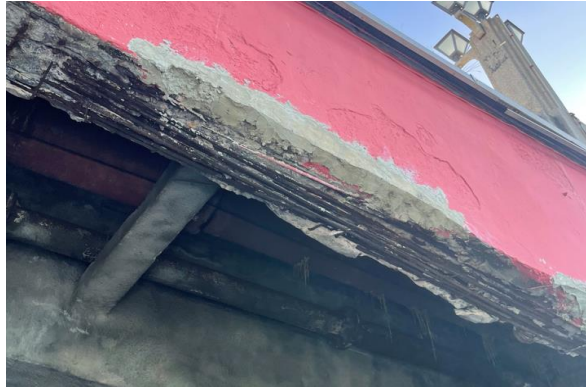
Figura 7: Situação de armadura localizada na parte de baixo da ponte Santa Isabel.

Causas: A entrada, pelos poros do concreto, de agentes agressivos por meio do ar é uma possível causa, ainda mais conhecendo o meio agressivo no qual a ponte encontra-se inserida. Com o desprendimento volumétrico do concreto, aumenta ainda mais as chances de ocorrer corrosão na armadura, acelerando o processo de corrosão. Problemas na execução do projeto também podem ter causado esses danos, pois o concreto pode ter se expandido causando fissuras que possibilitaram a entrada do ar, corroendo a estrutura de dentro pra fora até romper a massa do concreto e desprendê-lo completamente, deixando a armadura exposta.

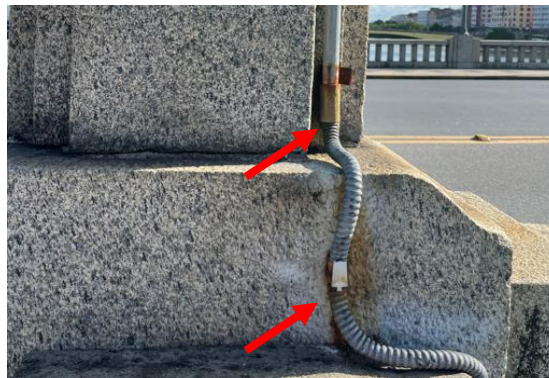
A Figura 8 mostra a presença de ferrugem no poste da Ponte.

Figura 8: Ferrugem no poste.

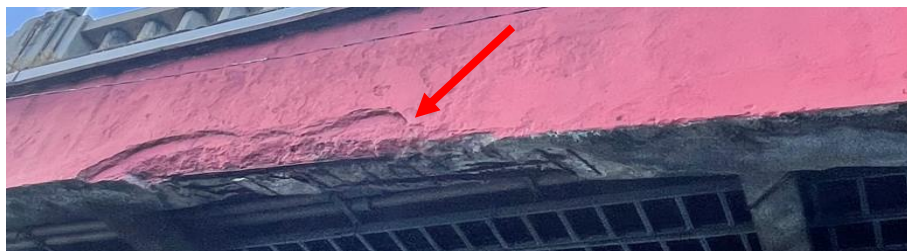
Figura 9: Desagregação de material presente na fachada da Ponte Santa Isabel, 2022.

Causas: Devido a uma possível perda de função ligante do cimento, levou ao deslocamento de parte da massa superficial da fachada. As causas que levam a este tipo de manifestação patológica podem ser várias, sendo as principais: corrosão, calcinação do concreto, carbonização, impactos inesperados e erros na execução do projeto.

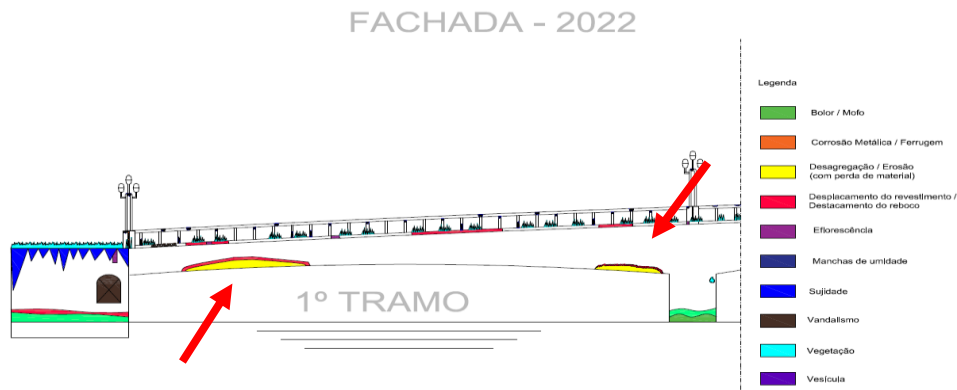
Figura 10: Mapa de danos da fachada da ponte Princesa Isabel, 2022.

No mapa de danos, a representação quanto a desagregação de massa é demonstrada na Figura 10 a seguir:

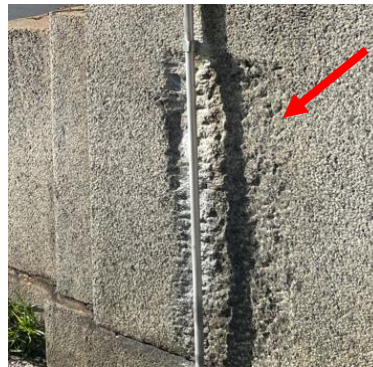
A perda de massa que foi observada no corpo do poste na ponte Santa Isabel está demonstrada na Figura 11 a seguir.

Figura 11: Perda de massa observada no corpo do poste na ponte Santa Isabel.

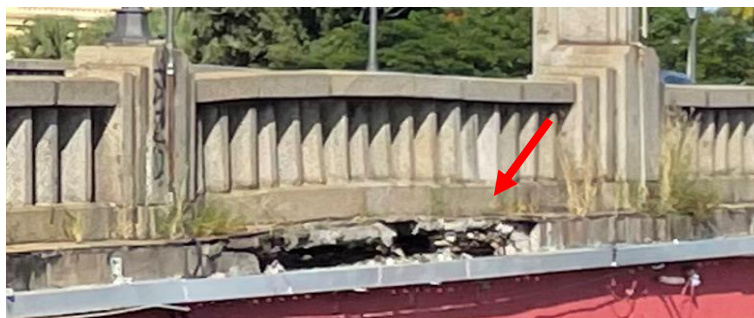
O deslocamento das pedras cerâmicas é quando existe a movimentação das mesmas, podendo levar ao total deslocamento da pedra. As possíveis causas mais comuns são a presença de infiltração, a existência de vegetação com raízes, erros na execução (como por exemplo o uso incorreto do rejunte). O deslocamento de pedras ornamentais, na fachada está demonstrada nas Figuras 12 e 13 a seguir:

Figura 12: Deslocamento das pedras ornamentais, na fachada da Ponte Princesa Isabel.

É considerada uma manifestação patológica quando se apresenta em locais onde não foi projetado para contê-las, geralmente é possível encontrar esse tipo de manifestação patológica devido às infiltrações pelos poros dos materiais, pois essas infiltrações além de transportar água, também leva matéria orgânica. Pode ser verificada a presença de vegetação na fachada da ponte Santa Isabel, conforme mostrado nas Figuras 12, 13 e 17, que já foram apresentadas anteriormente.

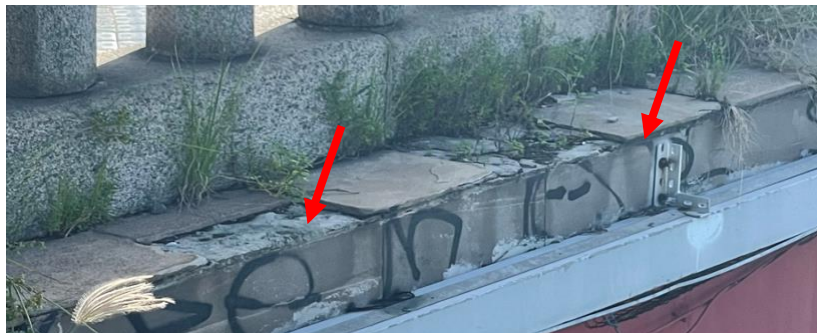
Figura 13: Deslocamento das pedras ornamentais, na fachada da Ponte Princesa Isabel.

Vandalismo é caracterizado como a ação de depredação, danificando ou destruindo uma propriedade, seja ela pública ou privada. Não existe uma causa específica que explique o motivo que leva as pessoas terem esse tipo de comportamento. O vandalismo se fez presente na fachada da ponte, como pode ser observado nas Figuras 13 e 15 apresentadas anteriormente.

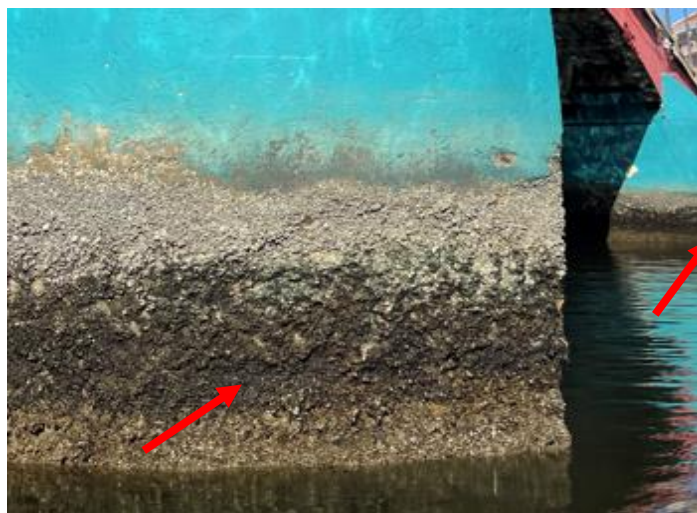
Pode ser considerado incrustação toda a sedimentação de partículas suspensas que estejam presentes na água que passa pela superfície da estrutura. Foi encontrada a presença de incrustação na base da ponte, conforme pode ser visto na Figura 14, mostradas a seguir.

Figura 14: Incrustação observada na base da ponte Princesa Isabel.

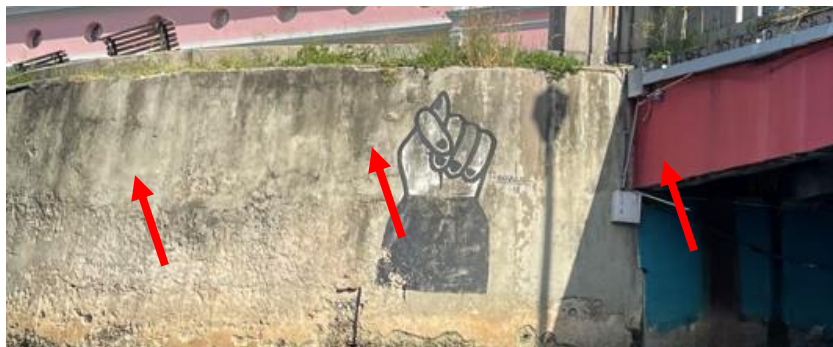
Figura 15: Aparecimento de manchas de umidade na lateral da ponte Princesa Isabel.

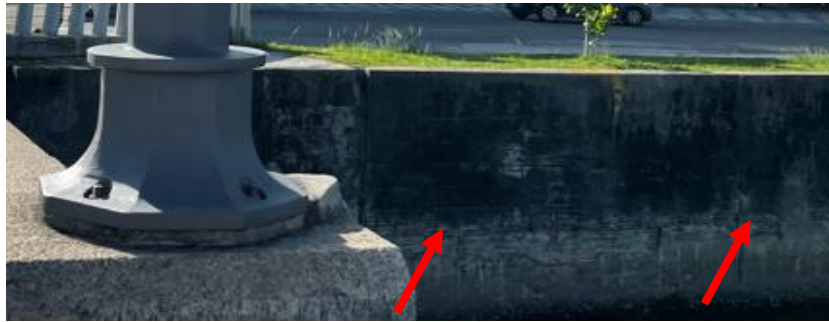
Figura 16: Manchas de umidade na lateral da ponte Princesa Isabel.

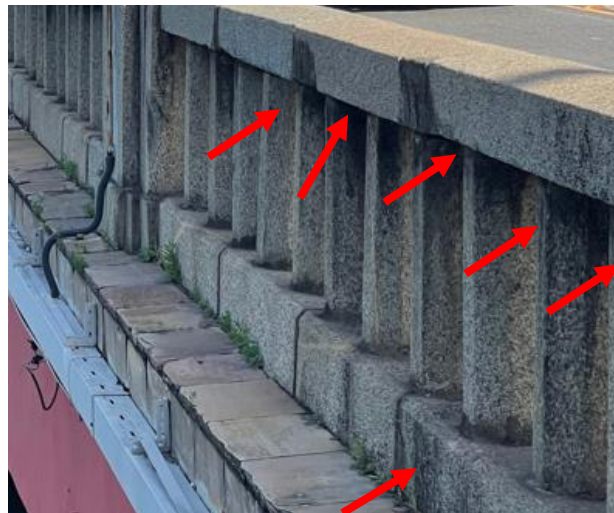
Sujidades são sujeiras acumuladas, geralmente apresentando coloração escura, devido ao acúmulo de poeira. A identificação de sujeira se mostrou constante na fachada da ponte, conforme mostrado na Figura 17 apresentada a seguir.

Figura 17: Sujidade na fachada da ponte Princesa Isabel.

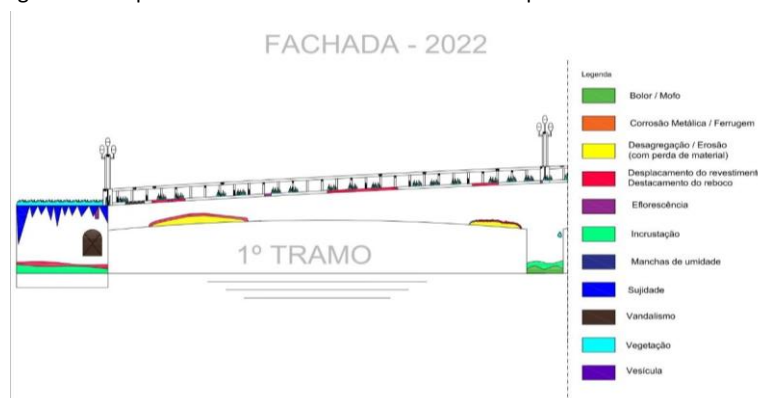
Figura 18: Mapa de danos da fachada do tramo 01 da ponte Santa Isabel - 2022.

Na Figura 18, é possível observar o mapa de danos feito neste trabalho, mostrando a situação da fachada do tramo 01 da ponte.

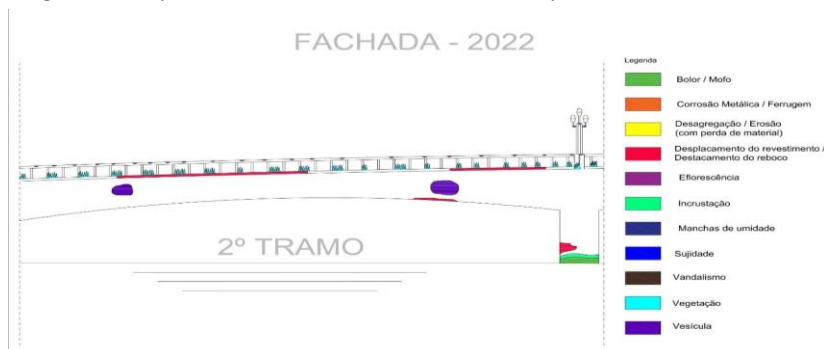
Figura 19: Mapa de danos da fachada do tramo 02 da ponte Santa Isabel - 2022.

O mapa de danos elaborado da situação da fachada do tramo 02 está exposto na Figura 19.

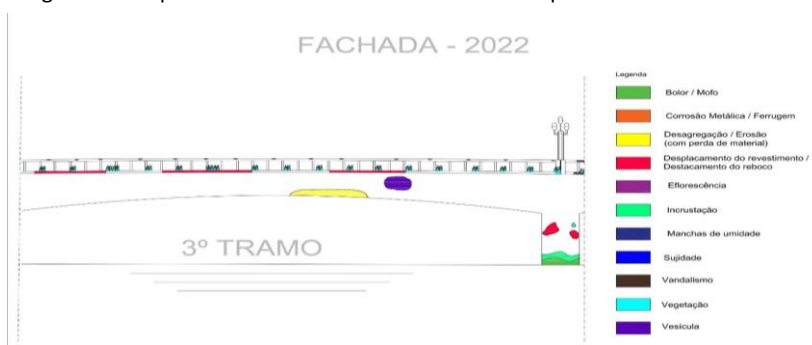
Figura 20: Mapa de danos da fachada do tramo 03 da ponte Santa Isabel - 2022.

O mapa de danos da fachada do tramo 3 da ponte, pode ser observado a seguir, na Figura 20.

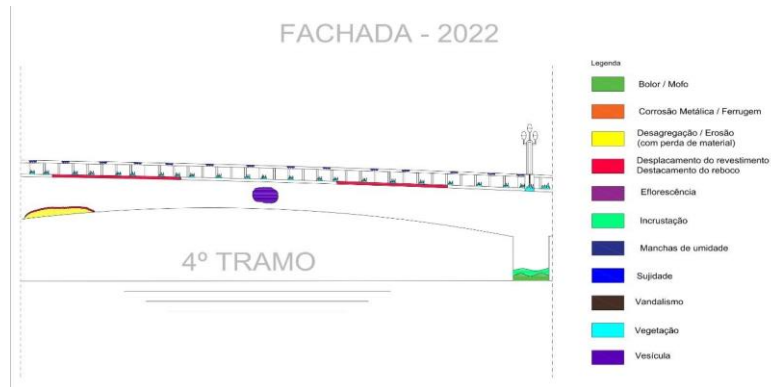
Figura 21: Mapa de danos da fachada do tramo 04 da ponte Santa Isabel - 2022.

O mapa de danos da fachada do tramo 4 pode ser observado a seguir, na Figura 21.

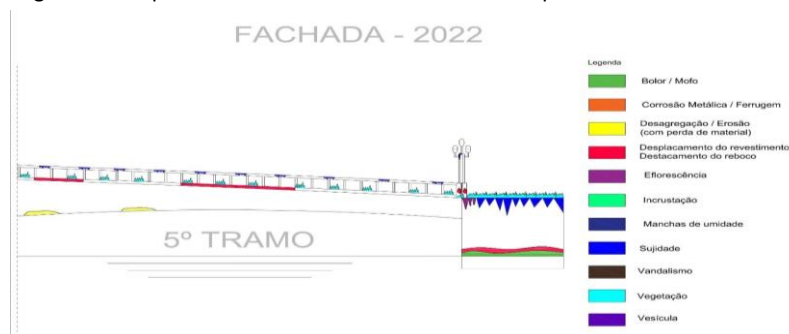
Figura 22: Mapa de danos da fachada do tramo 05 da ponte Santa Isabel - 2022.

O mapa de danos da fachada do tramo 5 pode ser observado a seguir, na Figura 22.

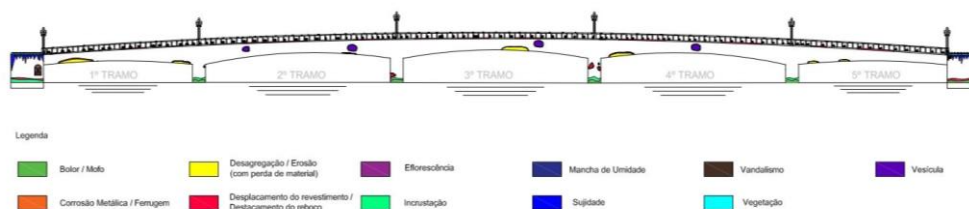
Figura 23: Mapa de danos da fachada completa da ponte Santa Isabel - 2022.

O mapa de danos da fachada completa, pode ser observado a seguir, na Figura 23 a seguir.
