**Análise das Condições Ambientais em Córregos Urbanos na Bacia
Hidrográfica do Córrego do Veado, em Presidente Prudente
(São Paulo, Brasil)**

*Analysis Of Environmental Conditions Of The Vale Do Sol Stream, A Tributary Of The
Veado Stream, In Presidente Prudente (São Paulo, Brazil)*

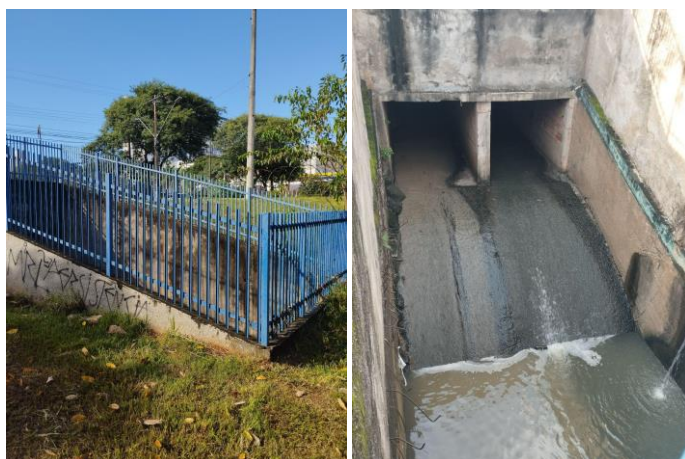
O trecho 1 do Córrego do Veado se encontra canalizado e tamponado, apenas com uma galeria aberta (Figura 4). O entorno não conta com vegetação ripária. O fato de estar canalizado e tamponado, em boa parte dessa área da cidade descaracteriza completamente suas condições naturais, inviabilizando o desenvolvimento de plantas aquáticas e diversidade de habitats, por exemplo, que não foram observadas no local. No momento da avaliação possuía odor característico de esgoto e, a água apresentava uma característica opaca. Não foram evidenciadas mudanças significativas na qualidade ambiental desse trecho, entre os diferentes períodos de análise.

Figura 4 – Condições ambientais no trecho 1 do Córrego do Veado.

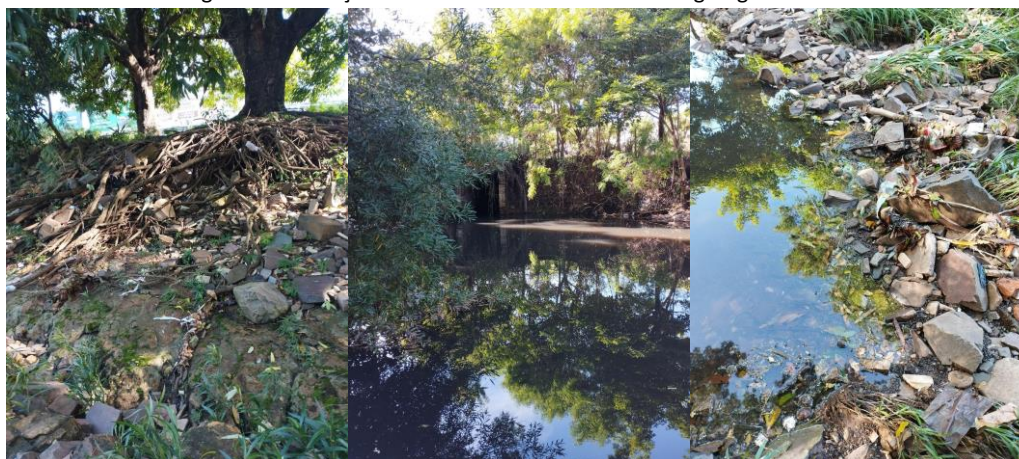
O trecho 2 corresponde ao córrego Água Bôscoli há alguns metros de desembocar no Córrego do Veado. Nesta região, o corpo hídrico não se encontra canalizado, mas foram constatadas influências antrópicas, em especial a deposição de resíduos de construção civil, como pode ser observado na Figura 5. Além disso, os barrancos estão desmoronando e o leito está assoreado. Havia alguma vegetação no entorno. Não foram evidenciadas diferenças na qualidade ambiental, entre os períodos de análises.

Figura 5 – Condições ambientais no trecho 2 – Córrego Água Bôscoli.

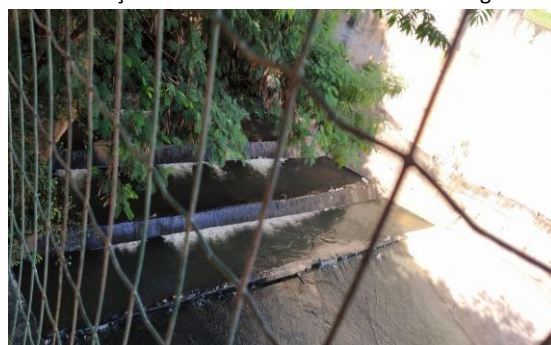
O trecho 3 do córrego do Veado está à jusante da desembocadura do córrego Água Bôscoli. Nessa área o corpo hídrico continua canalizado (Figura 6) e, sendo assim, não foi observada diversidade de habitats para a biota e a vegetação ripária era inexistente, já que o entorno está envolvido por áreas impermeáveis. A água apresentava uma cor mais turva, mas com ausência de odor e não foram visíveis mudanças na qualidade ambiental, entre os diferentes períodos de coleta.

Figura 6 – Condições ambientais no trecho 3 do Córrego do Veado.

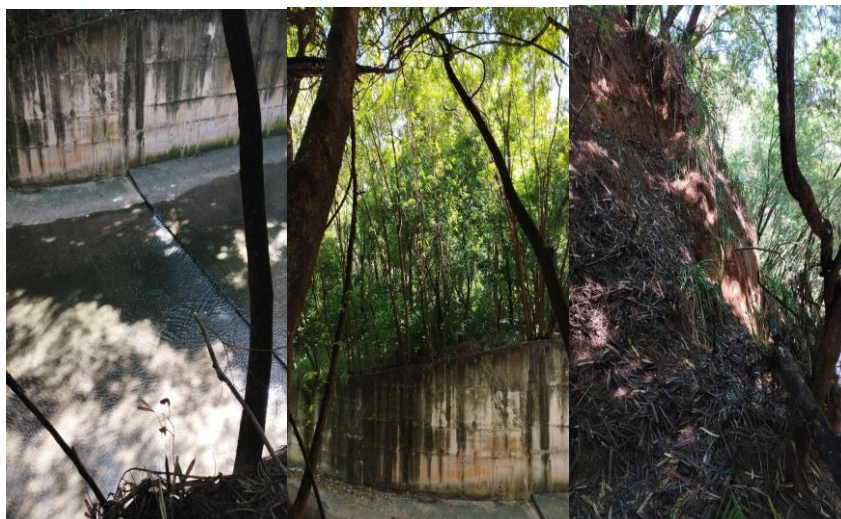
No trecho 4 do córrego do Veado, as margens estavam parcialmente cobertas por vegetação, mas ainda assim, a extensão é menor do que o esperado como área de preservação permanente, de acordo com a Lei N. 12.651, de 25 de maio de 2012, que dispõe sobre a proteção da vegetação nativa (Figura 7). Também não foram observados diversidade de habitats no leito e entorno, no trecho de estudo. Foram observadas diferenças nas condições ambientais entre a primeira e a segunda amostragem, que causaram uma alteração na classificação final do trecho, entre as alterações está a diminuição na quantidade de sedimentos depositados no leito e na quantidade de resíduos, que foram identificados no primeiro momento.

Figura 7 – Condições ambientais no trecho 4 do Córrego do Veado.

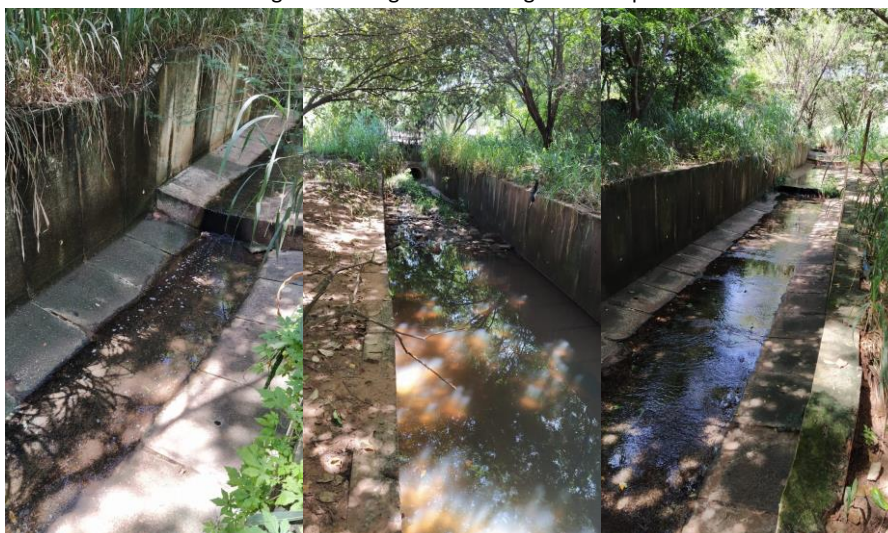
O córrego da Unesp se encontra inteiramente canalizado, o que proporciona um cenário bastante similar em todos os pontos, como mostra a Figura 8.

Figura 8 - Imagens do Córrego da Unesp.

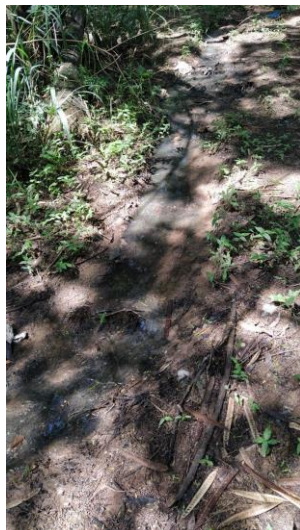
O trecho 1 do Córrego da Unesp caracteriza o início da canalização, que fica próxima à interseção das ruas Jorge Gushiken e Cassemiro Boscoli. Neste ponto havia presença significativa de resíduos sólidos nas margens, indicando uma alta influência humana na área. No trecho 2, a presença de um imóvel irregular, localizado a aproximadamente 10 metros da margem, exerce uma influência negativa. Trata-se de um imóvel abandonado com indícios de ocupação. Neste trecho foi possível identificar uma fonte de despejo de efluentes domésticos provenientes desse imóvel, como mostra a Figura 9. Essa descarga de resíduos diretamente no córrego, apesar da baixa vazão, contribuiu para a deterioração da qualidade da água, representando uma preocupação ambiental e de saúde pública.

Figura 9 - Fonte de despejo de efluentes domésticos à montante do trecho 2 no Córrego da Unesp.

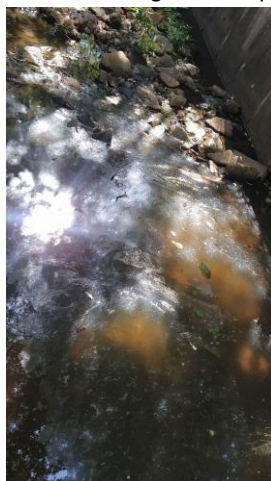
O ponto 4 está localizado nas proximidades da rua Alberto Peters e marca o início de uma seção do córrego que se encontra tamponado, pois a partir desse ponto passa a ser atravessada por ruas e avenidas da cidade e o Sesc Thermas de Presidente Prudente, até desembocar no Córrego do Veado. Nesse trecho específico, foram observadas deposições de sedimentos em certas áreas, deposição de resíduos de construção civil no interior da calha, bem como a presença de manchas de óleo dispersas (Figura 10). Não foram observadas diferenças significativas no córrego entre os períodos amostrais.

Figura 10 - O leito do Córrego da Unesp no trecho 4.

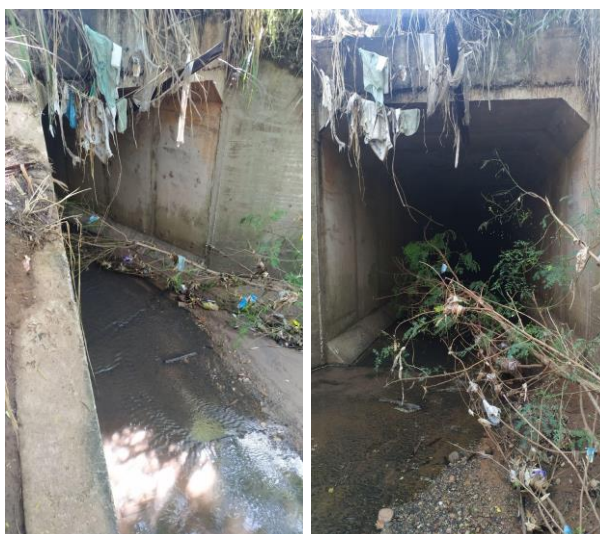
No Córrego Vale do Sol, o trecho 1 foi classificado como “Alterado”, principalmente por ser a área de transição de um ambiente com características mais naturais para uma canalização (Figura 11). A jusante observou-se início de influências antrópicas mais significativas, com impermeabilização do fundo e acúmulo de resíduos sólidos em suas margens. A montante temos um cenário mais natural, com vegetação ripária mais densa. Mudanças significativas na estabilidade das margens e deposição de sedimentos foram observadas, como o acúmulo de sedimento arenoso depositado no leito e, margens mais instáveis, no período chuvoso. A incipiência de área de preservação permanente somada a existência de residências e comércios próximos às margens do rio, intensifica essa deposição. Já no período de seca foram encontrados mais seixos presentes, tanto nas margens quanto no leito, caracterizando maior diversidade de habitats para a biota. A água se encontrava transparente e não apresentava odores, ou presença de óleo e espuma.

Figura 11 – Condições Ambientais no Trecho 1 do Córrego Vale do Sol, no período de chuva (esquerda) e seca (direita) de 2023.

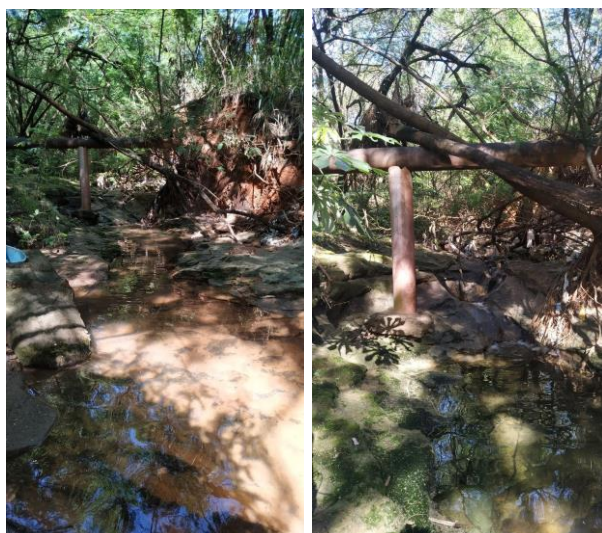
O ponto 2 do mesmo córrego apresentou um leito rochoso, com água transparente e vegetação ripária mais abundante. Apesar de apresentar tubulações e resquícios de interferências antrópicas, foi possível ver pequenos peixes presentes na água. As margens se encontravam instáveis, apresentando barrancos com sulcos e ravinas. Não foram evidenciadas grandes diferenças na qualidade ambiental nos diferentes períodos de estudo. A deposição de sedimentos no fundo do rio não foi evidente, assim como a presença de substâncias na água. Também não foram encontrados resíduos sólidos nesse trecho (Figura 12).

Figura 12 – Condições Ambientais no Trecho 2 do Córrego Vale do Sol, no período de chuva (esquerda) e seca (direita) de 2023.

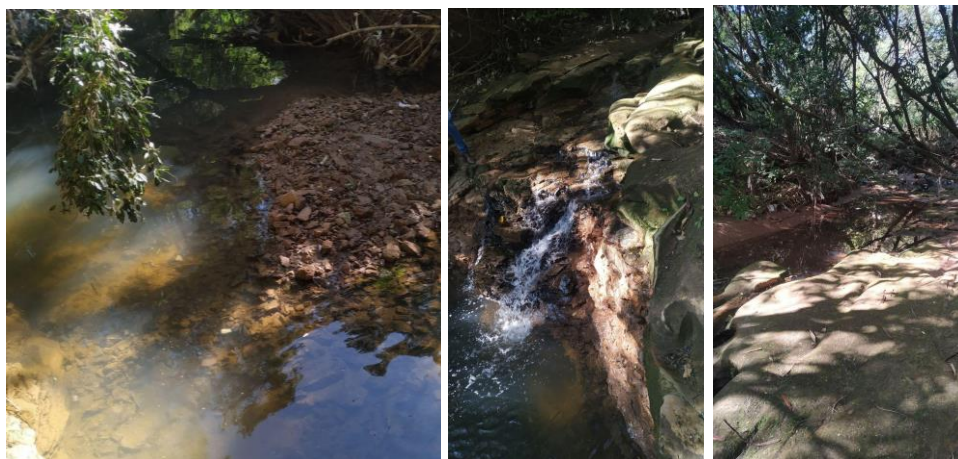
As condições ambientais do Trecho 2.2 foram analisadas apenas em junho, sendo considerado como um novo ponto amostral na pesquisa. O fundo foi considerado predominantemente rochoso, sendo possível observar pedras no substrato e uma pequena quantidade de sedimentos depositados no fundo. A água estava transparente e foi possível visualizar peixes e outros animais aquáticos. Não foram encontradas substâncias na água e nem interferências antrópicas como pontes, canalizações ou tubulações (Figura 13).

Figura 13 – Condições Ambientais no Trecho 2.2 do Córrego Vale do Sol, no período de seca (direita) de 2023.

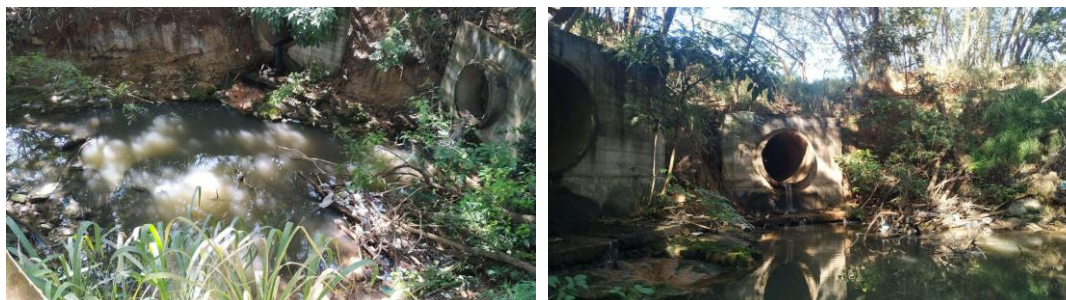
No trecho 3, do Vale do Sol foram encontradas interferências antrópicas significativas. A água apresentava cheiro forte de esgoto e havia presença de espuma e óleo. No momento da amostragem, quase não foi possível visualizar o fundo do rio, devido à água turva. Não foram observados abrigos naturais para a biota. Havia resquícios de construções antigas sobre o leito e muitos resíduos, em especial, domésticos e de construção civil. As margens estavam

desmoronando, apesar da vegetação no entorno. As condições ambientais no local foram avaliadas como semelhantes, entre os períodos de chuva e seca (Figura 14).

Figura 14 – Condições Ambientais no Trecho 3 do Córrego Vale do Sol, no período de chuva (esquerda) e seca (direita) de 2023.
