**Análise das Condições Ambientais em Córregos Urbanos na Bacia
Hidrográfica do Córrego do Veado, em Presidente Prudente
(São Paulo, Brasil)**

*Analysis Of Environmental Conditions Of The Vale Do Sol Stream, A Tributary Of The
Veado Stream, In Presidente Prudente (São Paulo, Brazil)*

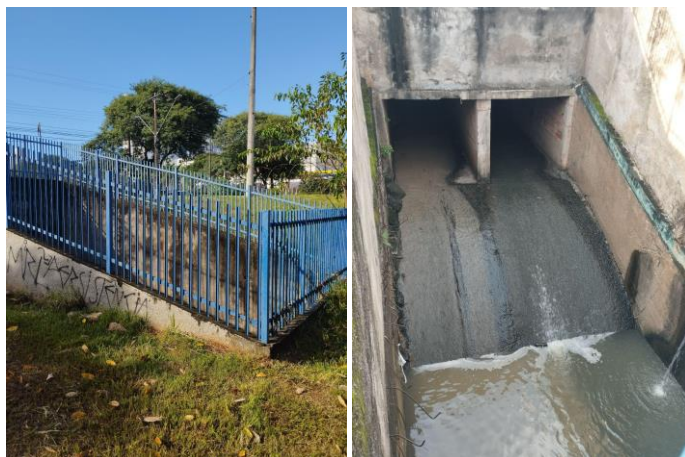
O trecho 1 do Córrego do Veado se encontra canalizado e tamponado, apenas com uma galeria aberta (Figura 4). O entorno não conta com vegetação ripária. O fato de estar canalizado e tamponado, em boa parte dessa área da cidade descaracteriza completamente suas condições naturais, inviabilizando o desenvolvimento de plantas aquáticas e diversidade de habitats, por exemplo, que não foram observadas no local. No momento da avaliação possuía odor característico de esgoto e, a água apresentava uma característica opaca. Não foram evidenciadas mudanças significativas na qualidade ambiental desse trecho, entre os diferentes períodos de análise.

Figura 4 – Condições ambientais no trecho 1 do Córrego do Veado.

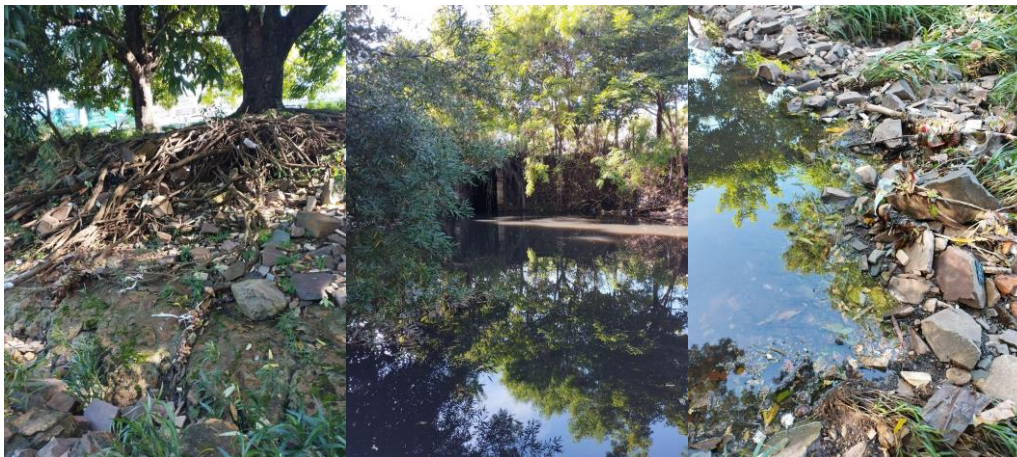
O trecho 2 corresponde ao córrego Água Bôscoli há alguns metros de desembocar no Córrego do Veado. Nesta região, o corpo hídrico não se encontra canalizado, mas foram constatadas influências antrópicas, em especial a deposição de resíduos de construção civil, como pode ser observado na Figura 5. Além disso, os barrancos estão desmoronando e o leito está assoreado. Havia alguma vegetação no entorno. Não foram evidenciadas diferenças na qualidade ambiental, entre os períodos de análises.

Figura 5 – Condições ambientais no trecho 2 – Córrego Água Bôscoli.

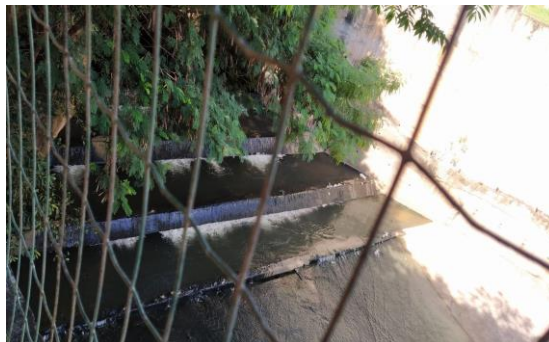
O trecho 3 do córrego do Veado está à jusante da desembocadura do córrego Água Bôscoli. Nessa área o corpo hídrico continua canalizado (Figura 6) e, sendo assim, não foi observada diversidade de habitats para a biota e a vegetação ripária era inexistente, já que o entorno está envolvido por áreas impermeáveis. A água apresentava uma cor mais turva, mas com ausência de odor e não foram visíveis mudanças na qualidade ambiental, entre os diferentes períodos de coleta.

Figura 6 – Condições ambientais no trecho 3 do Córrego do Veado.

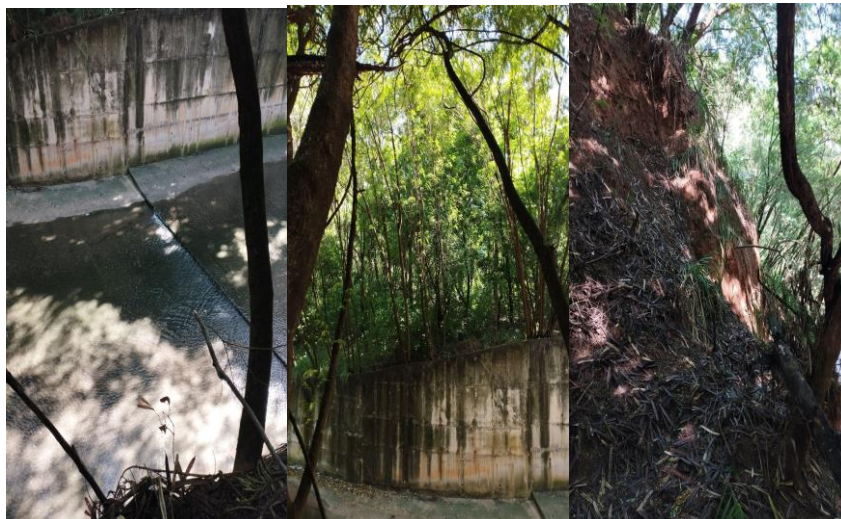
No trecho 4 do córrego do Veado, as margens estavam parcialmente cobertas por vegetação, mas ainda assim, a extensão é menor do que o esperado como área de preservação permanente, de acordo com a Lei N. 12.651, de 25 de maio de 2012, que dispõe sobre a proteção da vegetação nativa (Figura 7). Também não foram observadas diversidade de habitats no leito e entorno, no trecho de estudo. Foram observadas diferenças nas condições ambientais entre a primeira e a segunda amostragem, que causaram uma alteração na classificação final do trecho, entre as alterações está a diminuição na quantidade de sedimentos depositados no leito e na quantidade de resíduos, que foram identificados no primeiro momento.

Figura 7 – Condições ambientais no trecho 4 do Córrego do Veado.

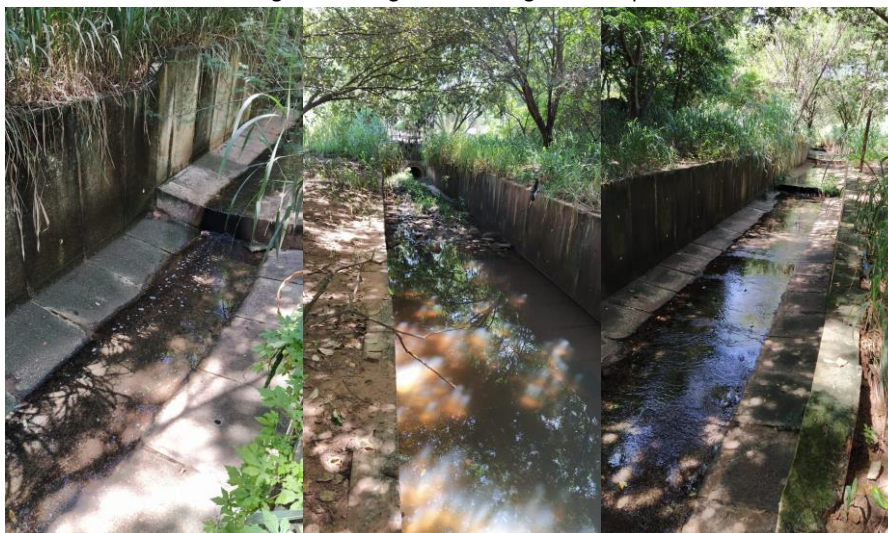
O córrego da Unesp se encontra inteiramente canalizado, o que proporciona um cenário bastante similar em todos os pontos, como mostra a Figura 8.

Figura 8 - Imagens do Córrego da Unesp.

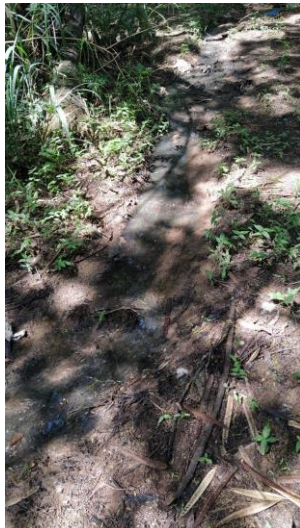
O trecho 1 do Córrego da Unesp caracteriza o início da canalização, que fica próxima à interseção das ruas Jorge Gushiken e Cassemiro Boscoli. Neste ponto havia presença significativa de resíduos sólidos nas margens, indicando uma alta influência humana na área. No trecho 2, a presença de um imóvel irregular, localizado a aproximadamente 10 metros da margem, exerce uma influência negativa. Trata-se de um imóvel abandonado com indícios de ocupação. Neste trecho foi possível identificar uma fonte de despejo de efluentes domésticos provenientes desse imóvel, como mostra a Figura 9. Essa descarga de resíduos diretamente no córrego, apesar da baixa vazão, contribuiu para a deterioração da qualidade da água, representando uma preocupação ambiental e de saúde pública.

Figura 9 - Fonte de despejo de efluentes domésticos à montante do trecho 2 no Córrego da Unesp.

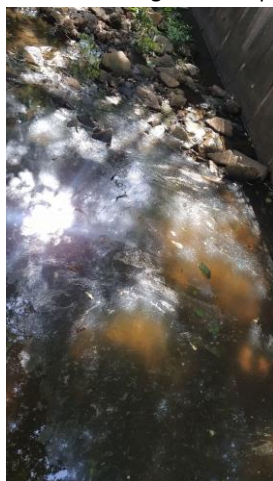
O ponto 4 está localizado nas proximidades da rua Alberto Peters e marca o início de uma seção do córrego que se encontra tamponado, pois a partir desse ponto passa a ser atravessada ruas e avenidas da cidade e o Sesc Thermas de Presidente Prudente, até desembocar no Córrego do Veado. Nesse trecho específico, foram observadas deposições de sedimentos em certas áreas, deposição de resíduos de construção civil no interior da calha, bem como a presença de manchas de óleo dispersas (Figura 10). Não foram observadas diferenças significativas no córrego entre os períodos amostrais.

Figura 10 - O leito do Córrego da Unesp no trecho 4.

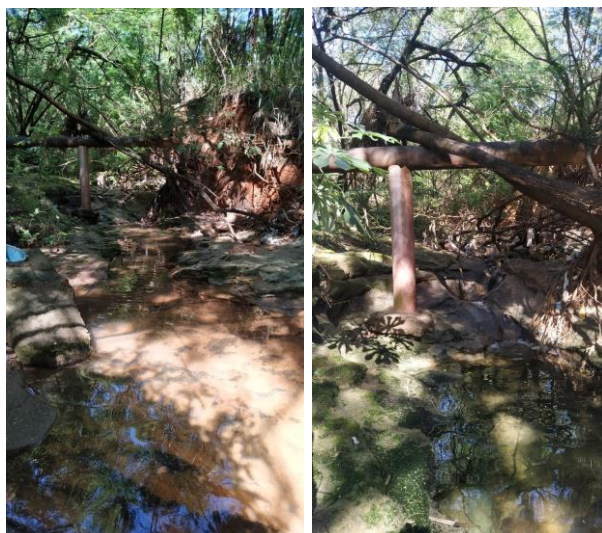
O ponto 2 do mesmo córrego apresentou um leito rochoso, com água transparente e vegetação ripária mais abundante. Apesar de apresentar tubulações e resquícios de interferências antrópicas, foi possível ver pequenos peixes presentes na água. As margens se encontravam instáveis, apresentando barrancos com sulcos e ravinas. Não foram evidenciadas grandes diferenças na qualidade ambiental nos diferentes períodos de estudo. A deposição de sedimentos no fundo do rio não foi evidente, assim como a presença de substâncias na água. Também não foram encontrados resíduos sólidos nesse trecho (Figura 12).

Figura 12 – Condições Ambientais no Trecho 2 do Córrego Vale do Sol, no período de chuva (esquerda) e seca (direita) de 2023.

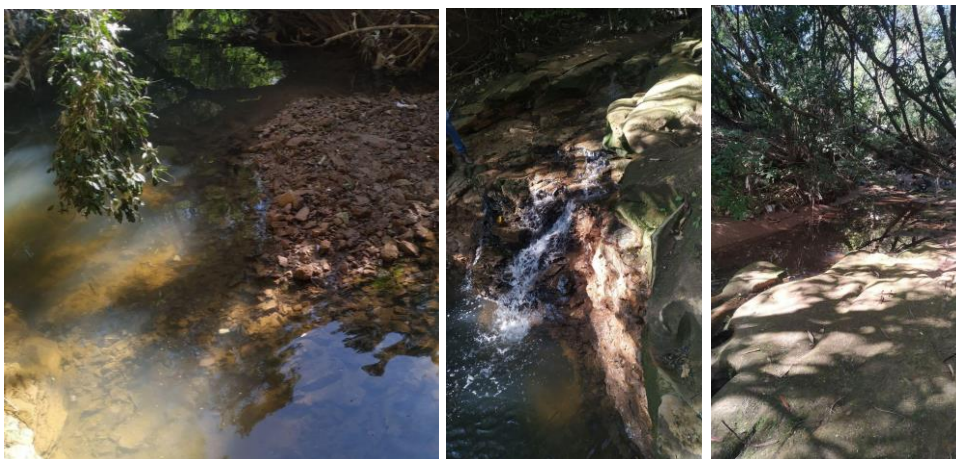
As condições ambientais do Trecho 2.2 foram analisadas apenas em junho, sendo considerado como um novo ponto amostral na pesquisa. O fundo foi considerado predominantemente rochoso, sendo possível observar pedras no substrato e uma pequena quantidade de sedimentos depositados no fundo. A água estava transparente e foi possível visualizar peixes e outros animais aquáticos. Não foram encontradas substâncias na água e nem interferências antrópicas como pontes, canalizações ou tubulações (Figura 13).

Figura 13 – Condições Ambientais no Trecho 2.2 do Córrego Vale do Sol, no período de seca (direita) de 2023.
