**Análise das Condições Ambientais em Córregos Urbanos na Bacia
Hidrográfica do Córrego do Veado, em Presidente Prudente
(São Paulo, Brasil)**

*Analysis Of Environmental Conditions Of The Vale Do Sol Stream, A Tributary Of The
Veado Stream, In Presidente Prudente (São Paulo, Brazil)*

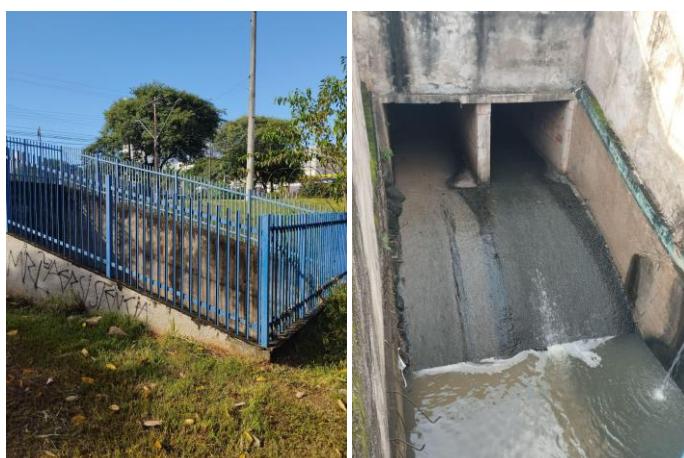
O trecho 1 do Córrego do Veadinho se encontra canalizado e tamponado, apenas com uma galeria aberta (Figura 4). O entorno não conta com vegetação ripária. O fato de estar canalizado e tamponado, em boa parte dessa área da cidade descaracteriza completamente suas condições naturais, inviabilizando o desenvolvimento de plantas aquáticas e diversidade de habitats, por exemplo, que não foram observadas no local. No momento da avaliação possuía odor característico de esgoto e, a água apresentava uma característica opaca. Não foram evidenciadas mudanças significativas na qualidade ambiental desse trecho, entre os diferentes períodos de análise.

Figura 4 – Condições ambientais no trecho 1 do Córrego do Veadinho.

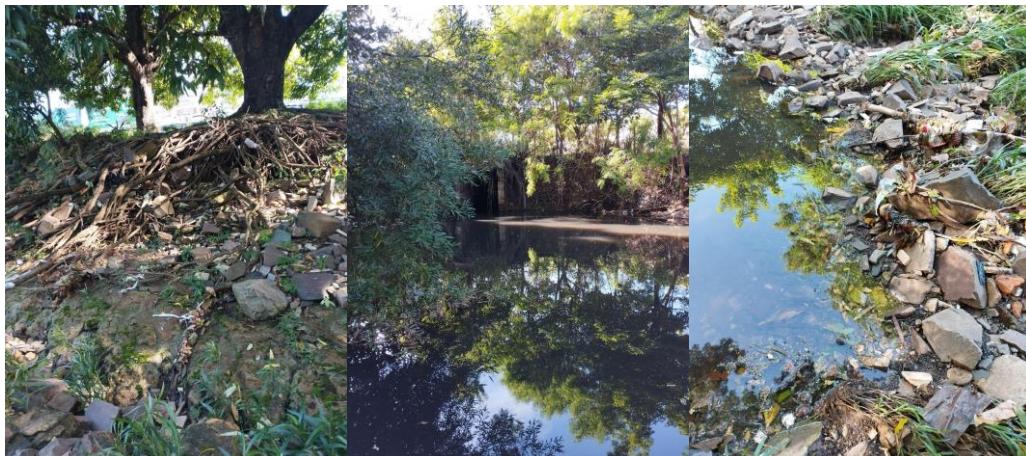
O trecho 2 corresponde ao córrego Água Bôscoli há alguns metros de desembocar no Córrego do Veadinho. Nesta região, o corpo hídrico não se encontra canalizado, mas foram constatadas influências antrópicas, em especial a deposição de resíduos de construção civil, como pode ser observado na Figura 5. Além disso, os barrancos estão desmoronando e o leito está assoreado. Havia alguma vegetação no entorno. Não foram evidenciadas diferenças na qualidade ambiental, entre os períodos de análises.

Figura 5 – Condições ambientais no trecho 2 – Córrego Água Bôscoli.

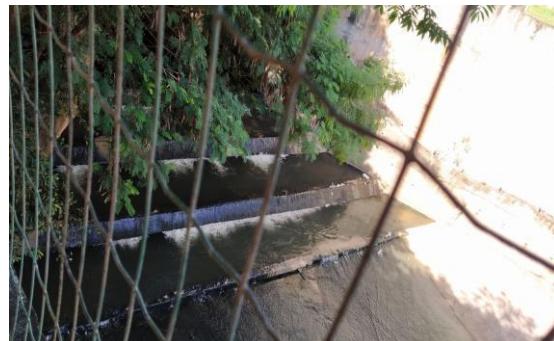
O trecho 3 do córrego do Veadinho está à jusante da desembocadura do córrego Água Bôscoli. Nessa área o corpo hídrico continua canalizado (Figura 6) e, sendo assim, não foi observada diversidade de habitats para a biota e a vegetação ripária era inexistente, já que o entorno está envolvido por áreas impermeáveis. A água apresentava uma cor mais turva, mas com ausência de odor e não foram visíveis mudanças na qualidade ambiental, entre os diferentes períodos de coleta.

Figura 6 – Condições ambientais no trecho 3 do Córrego do Veadinho.

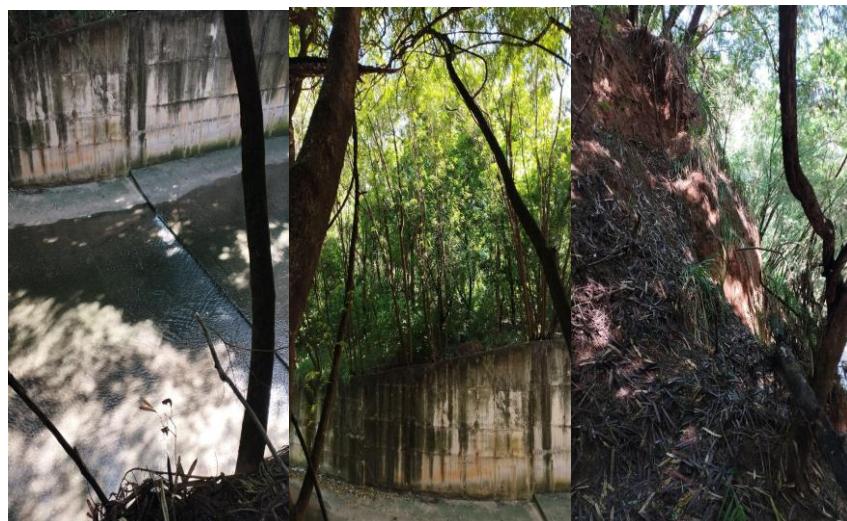
No trecho 4 do córrego do Veadinho, as margens estavam parcialmente cobertas por vegetação, mas ainda assim, a extensão é menor do que o esperado como área de preservação permanente, de acordo com a Lei N. 12.651, de 25 de maio de 2012, que dispõe sobre a proteção da vegetação nativa (Figura 7). Também não foram observados habitats no leito e entorno, no trecho de estudo. Foram observadas diferenças nas condições ambientais entre a primeira e a segunda amostragem, que causaram uma alteração na classificação final do trecho, entre as alterações está a diminuição na quantidade de sedimentos depositados no leito e na quantidade de resíduos, que foram identificados no primeiro momento.

Figura 7 – Condições ambientais no trecho 4 do Córrego do Veadinho.

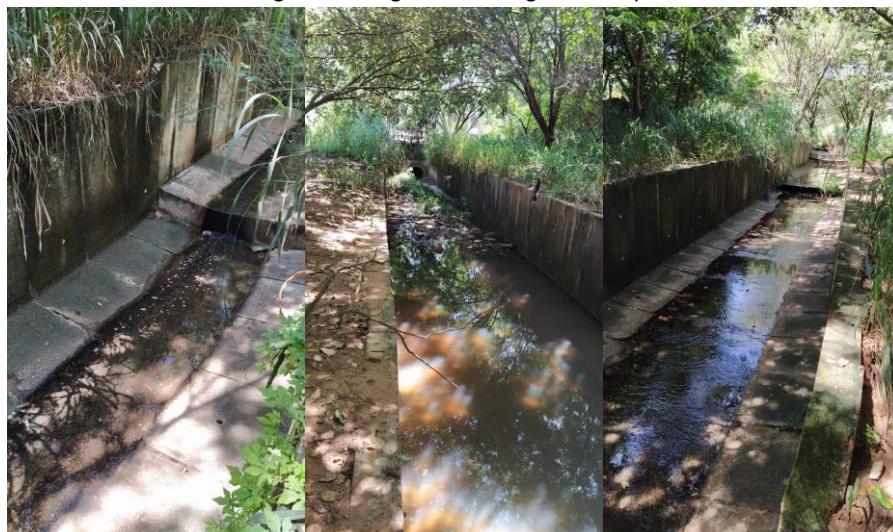
O córrego da Unesp se encontra inteiramente canalizado, o que proporciona um cenário bastante similar em todos os pontos, como mostra a Figura 8.

Figura 8 - Imagens do Córrego da Unesp.

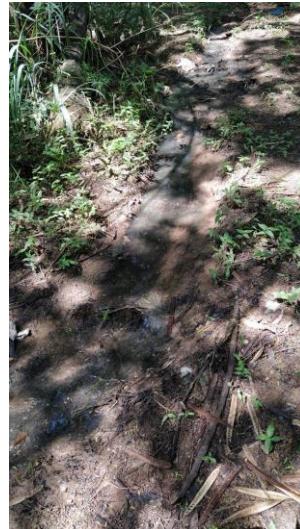
O trecho 1 do Córrego da Unesp caracteriza o início da canalização, que fica próxima à interseção das ruas Jorge Gushiken e Cassemiro Boscoli. Neste ponto havia presença significativa de resíduos sólidos nas margens, indicando uma alta influência humana na área. No trecho 2, a presença de um imóvel irregular, localizado a aproximadamente 10 metros da margem, exerce uma influência negativa. Trata-se de um imóvel abandonado com indícios de ocupação. Neste trecho foi possível identificar uma fonte de despejo de efluentes domésticos provenientes desse imóvel, como mostra a Figura 9. Essa descarga de resíduos diretamente no córrego, apesar da baixa vazão, contribuiu para a deterioração da qualidade da água, representando uma preocupação ambiental e de saúde pública.

Figura 9 - Fonte de despejo de efluentes domésticos à montante do trecho 2 no Córrego da Unesp.

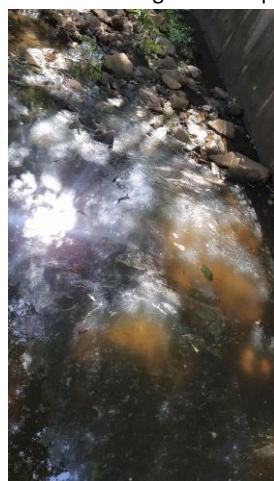
O ponto 4 está localizado nas proximidades da rua Alberto Peters e marca o início de uma seção do córrego que se encontra tamponado, pois a partir desse ponto passa a ser atravessada ruas e avenidas da cidade e o Sesc Thermas de Presidente Prudente, até desembocar no Córrego do Veadinho. Nesse trecho específico, foram observadas deposições de sedimentos em certas áreas, deposição de resíduos de construção civil no interior da calha, bem como a presença de manchas de óleo dispersas (Figura 10). Não foram observadas diferenças significativas no córrego entre os períodos amostrais.

Figura 10 - O leito do Córrego da Unesp no trecho 4.

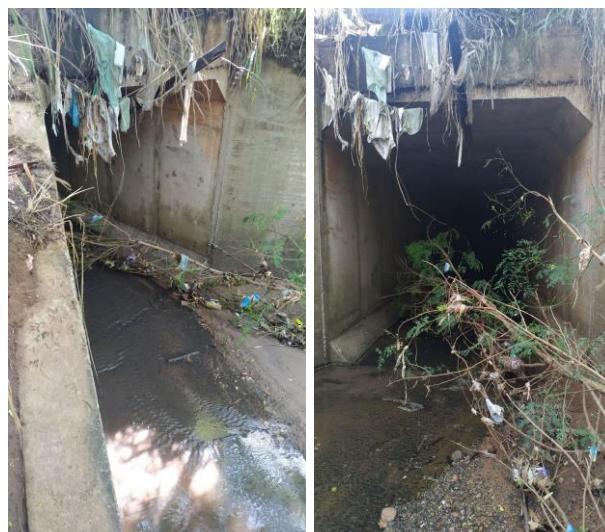
No Córrego Vale do Sol, o trecho 1 foi classificado como “Alterado”, principalmente por ser a área de transição de um ambiente com características mais naturais para uma canalização (Figura 11). A jusante observou-se início de influências antrópicas mais significativas, com impermeabilização do fundo e acúmulo de resíduos sólidos em suas margens. A montante temos um cenário mais natural, com vegetação ripária mais densa. Mudanças significativas na estabilidade das margens e deposição de sedimentos foram observadas, como o acúmulo de sedimento arenoso depositado no leito e, margens mais instáveis, no período chuvoso. A incipiência de área de preservação permanente somada a existência de residências e comércios próximos às margens do rio, intensifica essa deposição. Já no período de seca foram encontrados mais seixos presentes, tanto nas margens quanto no leito, caracterizando maior diversidade de habitats para a biota. A água se encontrava transparente e não apresentava odores, ou presença de óleo e espuma.

Figura 11 – Condições Ambientais no Trecho 1 do Córrego Vale do Sol, no período de chuva (esquerda) e seca (direita) de 2023.

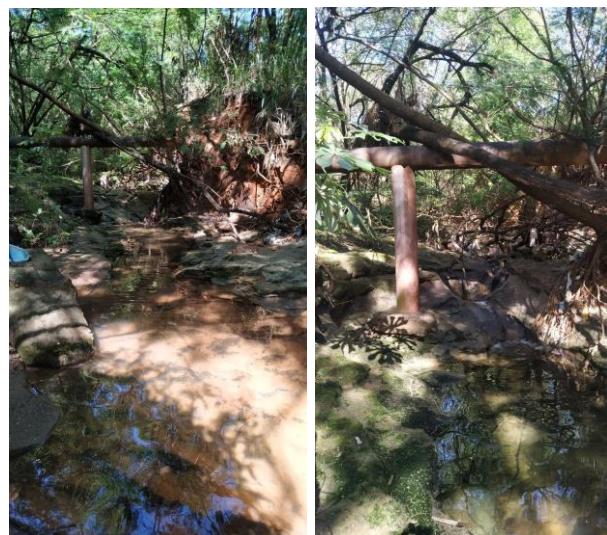
O ponto 2 do mesmo córrego apresentou um leito rochoso, com água transparente e vegetação ripária mais abundante. Apesar de apresentar tubulações e resquícios de interferências antrópicas, foi possível ver pequenos peixes presentes na água. As margens se encontravam instáveis, apresentando barrancos com sulcos e ravinas. Não foram evidenciadas grandes diferenças na qualidade ambiental nos diferentes períodos de estudo. A deposição de sedimentos no fundo do rio não foi evidente, assim como a presença de substâncias na água. Também não foram encontrados resíduos sólidos nesse trecho (Figura 12).

Figura 12 – Condições Ambientais no Trecho 2 do Córrego Vale do Sol, no período de chuva (esquerda) e seca (direita) de 2023.

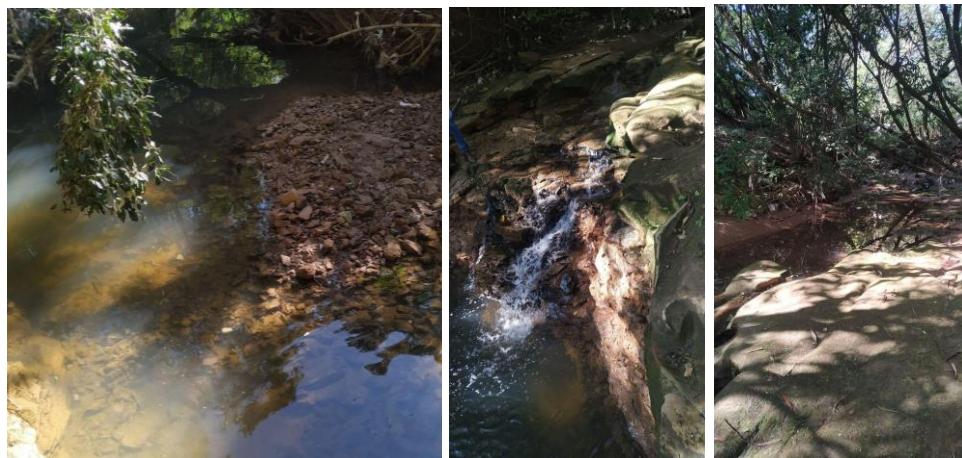
As condições ambientais do Trecho 2.2 foram analisadas apenas em junho, sendo considerado como um novo ponto amostral na pesquisa. O fundo foi considerado predominantemente rochoso, sendo possível observar pedras no substrato e uma pequena quantidade de sedimentos depositados no fundo. A água estava transparente e foi possível visualizar peixes e outros animais aquáticos. Não foram encontradas substâncias na água e nem interferências antrópicas como pontes, canalizações ou tubulações (Figura 13).

Figura 13 – Condições Ambientais no Trecho 2.2 do Córrego Vale do Sol, no período de seca (direita) de 2023.

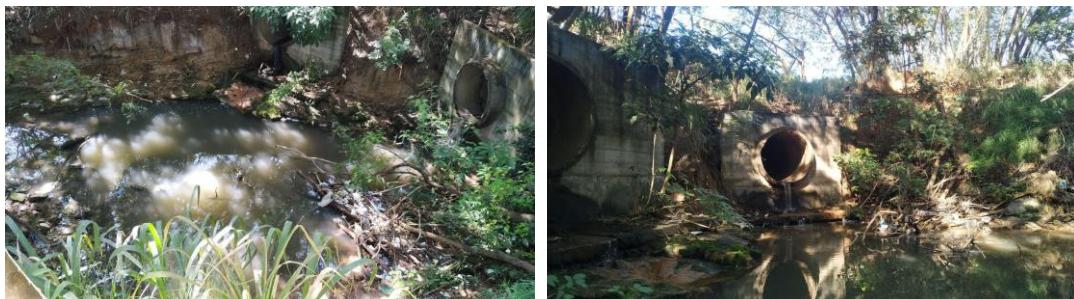
No trecho 3, do Vale do Sol foram encontradas interferências antrópicas significativas. A água apresentava cheiro forte de esgoto e havia presença de espuma e óleo. No momento da amostragem, quase não foi possível visualizar o fundo do rio, devido à água turva. Não foram observados abrigos naturais para a biota. Havia resquícios de construções antigas sobre o leito e muitos resíduos, em especial, domésticos e de construção civil. As margens estavam

desmoronando, apesar da vegetação no entorno. As condições ambientais no local foram avaliadas como semelhantes, entre os períodos de chuva e seca (Figura 14).

Figura 14 – Condições Ambientais no Trecho 3 do Córrego Vale do Sol, no período de chuva (esquerda) e seca (direita) de 2023.
