Avaliação da caminhabilidade no entorno de campus universitários: estudo de caso em Marília (SP)

Este artigo visa apresentar o resultado da avaliação da qualidade da caminhabilidade no entorno de três universidades do município de Marília/SP.

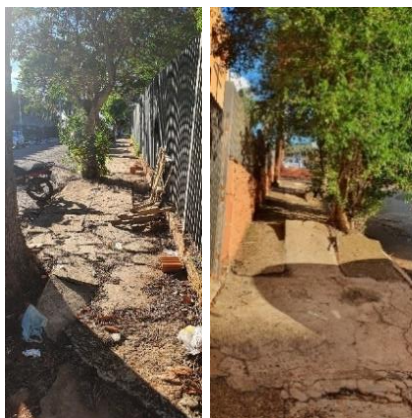
Tema Calçada – A análise dos indicadores do tema calçada (Tabela 9), mostra que os indicadores que contribuíram para a obtenção de um índice final de 37,8% estão relacionados a facilidade de reposição da superfície, altura livre de obstáculo, Faixa desobstruída e isenta de interferências, Altura do meio-fio e Nivelção com a calçada do lote contíguo, considerados ruins para a acessibilidade nas faces de quadra avaliadas.

Apenas dois indicadores obtiveram o valor máximo ideal, elementos mínimos de calçada e iluminação pública. Apesar do item iluminação ter uma pontuação alta, observou-se que a iluminação no local parecia fraca. Como a maior parte das atividades nestes campus ocorrem no período noturno, em função da pontuação obtida pode inferir que esse indicador merece uma adequação em sua forma de avaliação. Outros indicadores também receberam altas pontuações: localização da faixa de serviço, largura da faixa livre e arborização nas vias. Alguns detalhes observados no trecho definidos, que não existem indicadores para avaliar, como buracos na superfície, falta de manutenção ou limpeza (Figura 2). Os indicadores que receberam a classificação considerada “ruim”, foram a inclinação longitudinal e transversal em função da topografia da área estudada. A melhor face de calçada (12), em frente a UNESP, é a única que apresenta piso tátil ao longo de todo lote, porém ela é da mesma cor do piso, por isso está em desacordo com as recomendações da NBR9050/2020, que orienta o uso de cores contrastantes.

Figura 2: Alguns problemas relacionados ao tema Calçada - faces 02 e 04.

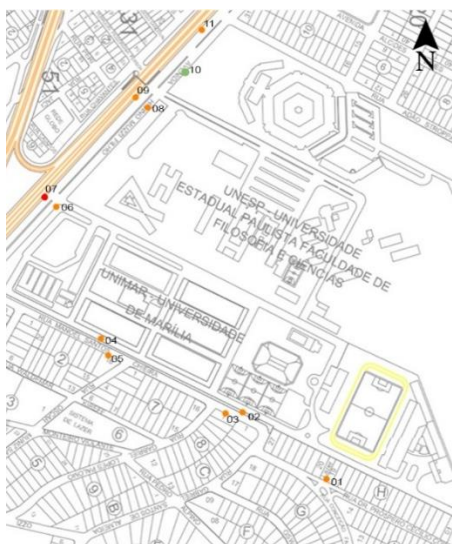
Figura 4: Resultado do tema Ponto de ônibus.

Tema Ponto de ônibus - O tema ponto de ônibus, obteve uma pontuação próxima das calçadas, com 38,5%, considerado como ruim. Neste item foram avaliados os indicadores presença de baia, lixeira árvore, lixeira e iluminação, presença de assentos fixos. Uma observação que envolve os temas calçada e ponto de ônibus, em um dos pontos de ônibus, considerado o número 7 (Figuras 4 e 5) está localizado em uma área onde não existe calçada.

Muitos indicadores não estavam presentes em nenhum dos 11 pontos de ônibus avaliados, como por exemplo, presença de baía, painel informativo, rampa de acesso, lixeira e todos os itens associados a acessibilidade para pessoas com cadeira de rodas. E os itens sinalização tátil de alerta ao longo do meio fio (9,1%) e presença de placa de sinalização de ponto de ônibus (18,2%), também precisam de atenção. Os poucos pontos positivos deste tema, classificados como ótimos, foram comprimento mínimo da calçada (90,9%), presença de meio-fio (81,8%), presença de iluminação pública (100%), presença de marcações delimitadoras nas vias (100%) e largura mínima de calçada (90,9%).

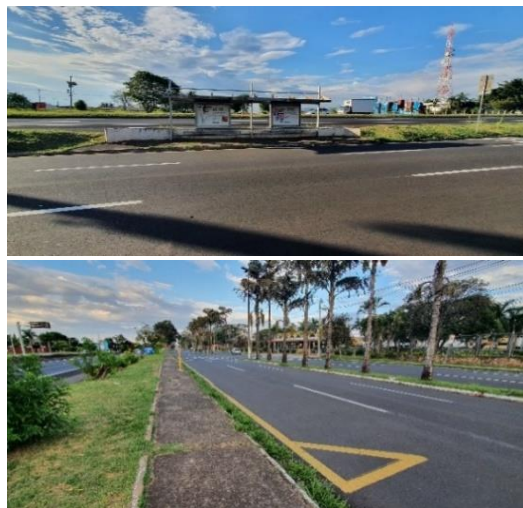
Figura 5: Alguns problemas relacionados ao tema Ponto de ônibus – pontos 01 e 07.

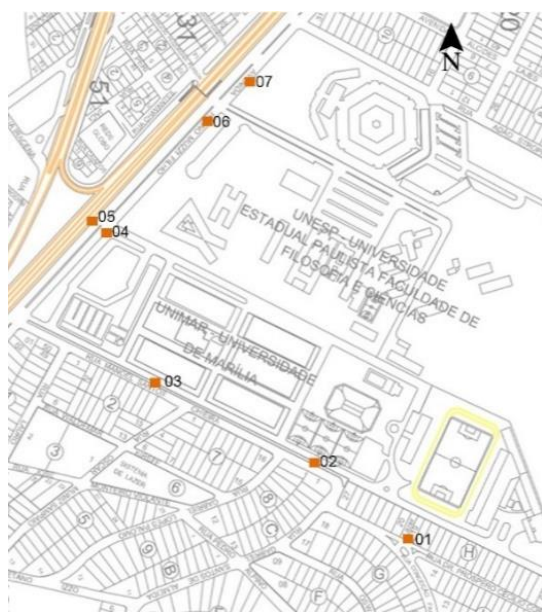
Figura 6: Resultado do tema Abrigo de passageiros.

Tema Abrigo de passageiros - está associado a presença de ponto de ônibus na área avaliada. Observou-se que nem todos os pontos de ônibus possuem abrigo para passageiros, apenas dois dos indicadores foram contemplados na avaliação deste item e receberam pontuação máxima, presença de assentos fixos para descanso e presença de cobertura. E os demais indicadores não pontuaram.

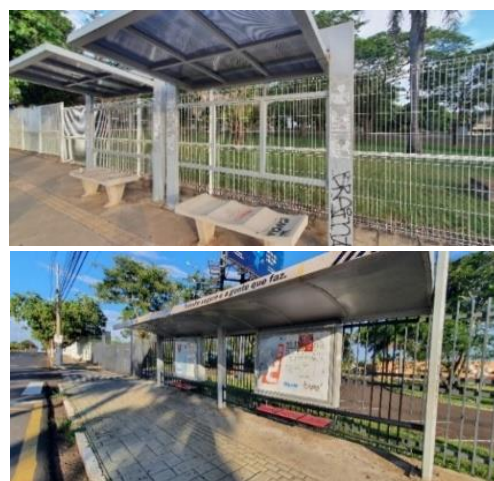
Figura 7: Alguns problemas relacionados ao tema Abrigos de passageiros – pontos 04 e 06.

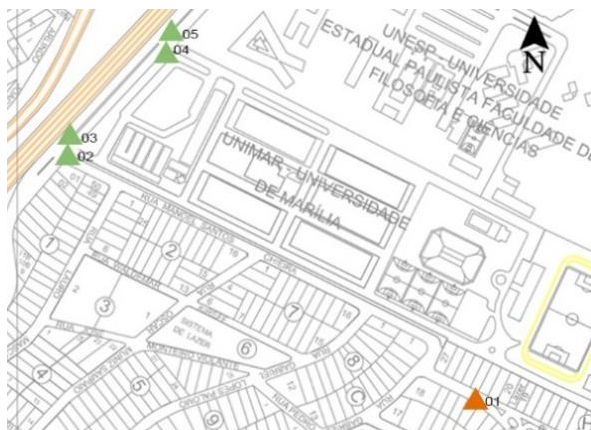
Figura 8: Resultado do tema Rebaixo de calçada.

Tema Rebaixo de calçadas (RC) – Conforme estabelece a NBR 9050, a maioria dos rebaixamentos de calçadas estavam construídos na direção do fluxo da travessia de pedestres (ABNT, 2020). Apesar deste tema ter uma pontuação de 56,3%, classificada como “Bom”, em todo trecho analisado foram identificados apenas 5 rebaixos de calçada, um deles localizado em frente ao Hospital Universitário, parece uma “adaptação” (RC número 01), pois a rampa está encaixada junto ao meio-fio (Figuras 8 e 9). Os demais Rebaixos de calçadas (RC números 02, 03, 04 e 05) estão todos localizados na Avenida Higino Muzi Filho, apenas na face do Campus da Unimar. Em todos os rebaixos de calçada faltam piso tátil de alerta, a altura do meio fio é

irregular, algumas vezes são mais baixas ou mais alta que o indicado pela norma técnica NBR 9050. Outro parâmetro em desacordo com a NBR 9050 se refere a distância mínima que os rebaixos de calçada devem estar dos pontos de curvas de veículos (CERNA, 2014; ABNT, 2020).

Se considerarmos que o ideal seriam 2 rebaixos por esquina, como indicado em Pires et al. (2017), e mais um em cada ponto de ônibus, a área deveria ter 66 rebaixos de calçada, no entanto, foram identificados apenas 7,57% do total ideal.

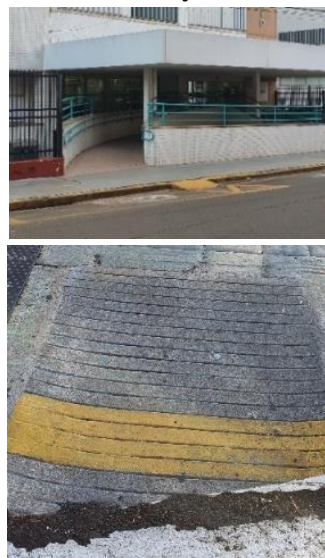
Figura 9: Alguns problemas relacionados ao tema Rebaixo de calçada – RC 01 e 04.

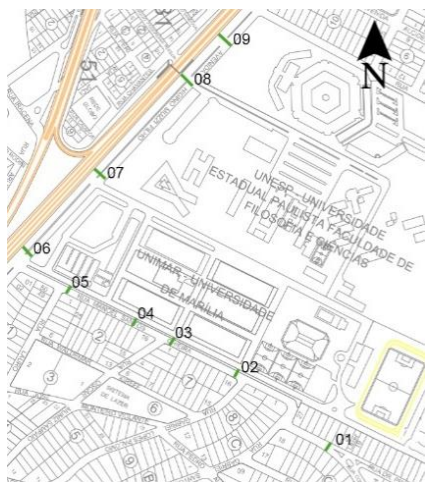
Figura 10: Resultado do tema Faixa de pedestre.

Tema Faixa de Pedestre - Dos temas avaliados, a Faixa de pedestre obteve melhor avaliação. Observou-se que as faixas existentes estavam dentro da dimensão mínima recomendada pela norma técnica, possuíam pintura branca, presença de iluminação pública,

mas nem todas estão em um bom estado de manutenção. No entanto, foi identificado que muitas travessias, localizadas no entorno dos três campus universitários não apresentam faixas de pedestres, como o que ocorre na Rua Adão Stroppa (localizada na lateral da Univem).

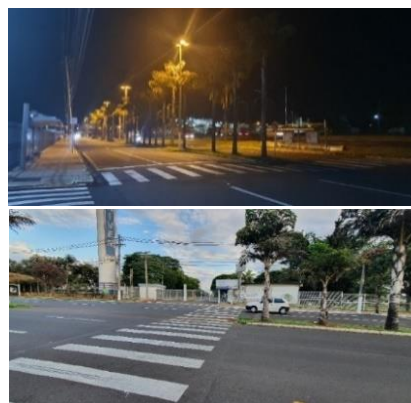
Figura 11: Alguns problemas relacionados ao tema Faixa de pedestre.

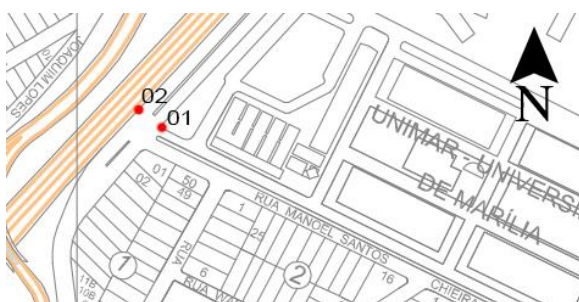
Figura 12: Resultado do tema Semáforo.

Tema Semáforo - O pior tema avaliado, semáforo (25%), correspondem a avaliação de dois semáforos em todo trecho avaliado, que estão localizados na Avenida Higino Muzi Filho, em frente ao Campus da Unimar, possivelmente por receber um número maior de alunos. Sua localização não dificulta a circulação de pedestres no local, porém em um semáforo (número 02) um dos lados não apresenta uma face de calçada, mas tem um ponto de ônibus (07) fato este que contribui negativamente para esta avaliação e prejudica a qualidade espacial deste local. Os demais indicadores obtiveram a pontuação mínima, pois não existe dispositivo manual e sinal sonoro na área analisada.

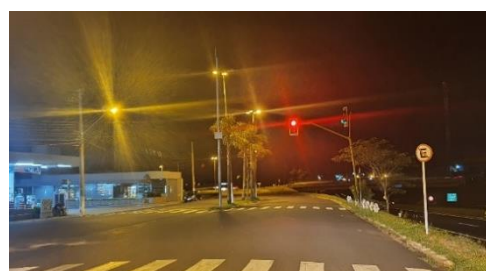
Figura 13: Alguns problemas relacionados ao tema Semáforo – ponto 02.
