Dispositivos Móveis nos Sistemas de Microdrenagem da Cidade do Recife-PE

Mobile Devices in Microdrainage Systems in the City of Recife-PE

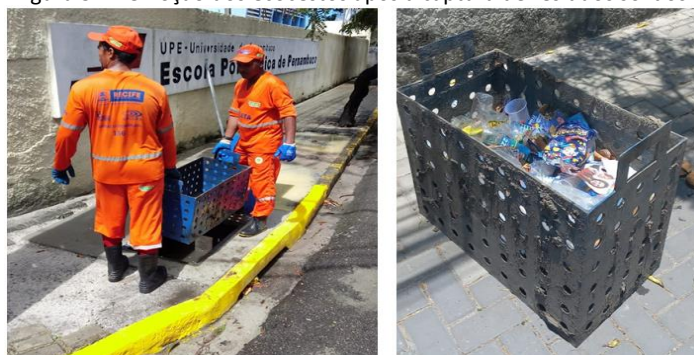
Figura 3 – Remoção dos ecocestos após a captura de resíduos sólidos.

A remoção do material capturado pelo ecocesto foi realizada de forma manual, sendo executada em média duas vezes no mês. Em dias de fortes precipitações a equipe tem que estar atenta para realização das retiradas. Além disso, é importante relatar que as pessoas que executar tais serviços não precisaram entrar dentro da caixa coletora. A operação durá em média 5 minutos e é realizada com no máximo duas pessoas (Figura 3), o resíduo coletado é descartado de forma adequada para o CTR-Candeias.

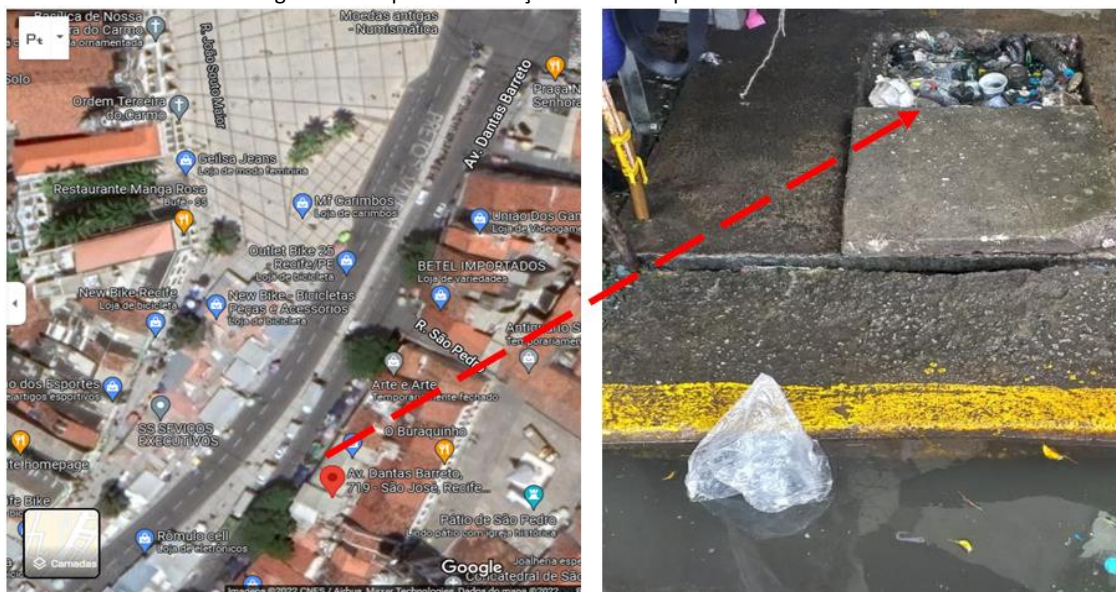
Figura 4 – Mapa de localização onde foi implantado o ecocesto.

O projeto piloto para implantação do Ecocesto foi instalado na Avenida Dantas Barreto/Recife, nº719, no mês de outubro/2021, conforme localização na Figura 4, o local tem abundância de comércio e ambulantes, que naturalmente produz uma elevada quantidade de resíduos. No destaque da Figura abaixo a caixa coletora está completamente preenchida com material descartado irregularmente, obstruindo a circulação da água, causando ainda pontos de alagamentos.

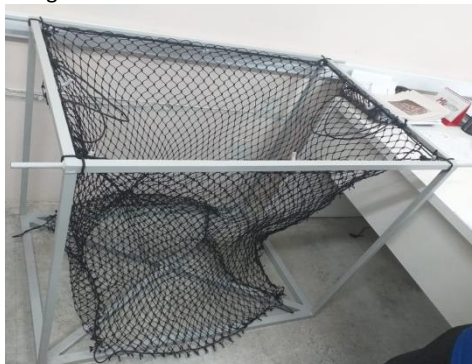
Figura 5 – Modelo do ecocesto em ferro fundido.

O primeiro protótipo projetado em ferro fundido pode ser observado na Figura 5. Como a sua massa era muito grande, aproximadamente 30 kg, inviabilizou a continuidade do projeto, devido a questões que envolvem a segurança e a saúde dos trabalhadores. A ideia da produção dos dispositivos em ferro fundido foi descartada, tendo em vista que era impraticável para realizar a manutenção, sem contar com o fato que o dispositivo ainda iria receber a contribuição dos resíduos sólidos.

O primeiro dispositivo foi elaborado em ferro fundido, e devido a sua elevada massa, cerca de 30 kg, a continuidade do projeto tornou-se inviável, prezando pela melhoria da qualidade operacional das remoções.

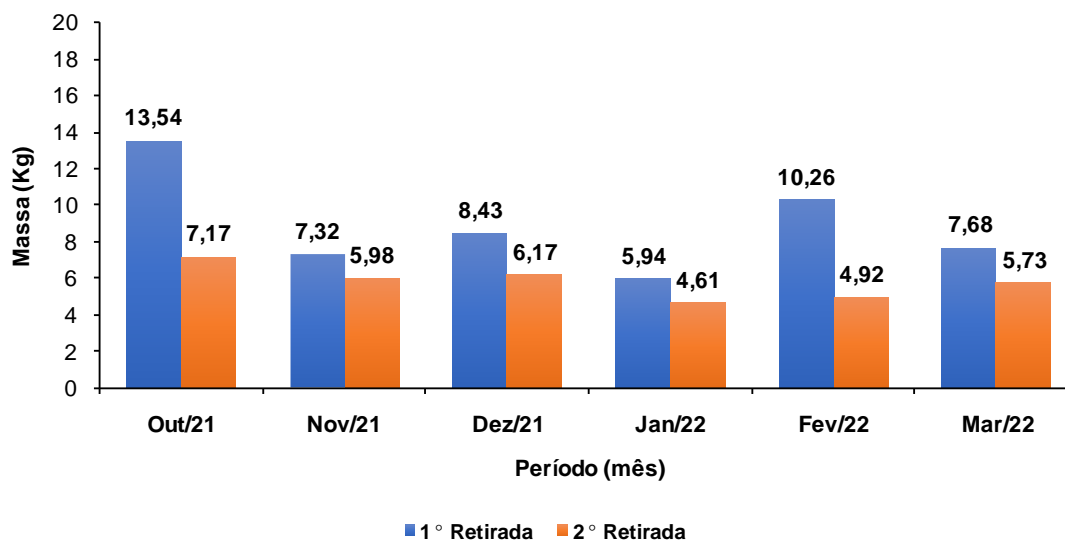
Figura 7 - Massas das remoções no ecocesto da Av. Dantas Barreto/Recife.

Após 06 meses da sua implantação, foram removidos 87,75kg de lixo, descartados de forma irregular pela sociedade na via em questão da Cidade do Recife, que funcionam como agentes causadores de problemas para o sistema de drenagem e, sobretudo para o ecossistema. Notou-se ainda que roedores visitavam os ecocestos de PEAD com assiduidade, danificando as cordas que seguravam tais resíduos, diminuindo assim o tempo de vida útil dos mesmos.

As segundas remoções sempre apresentaram massas inferiores em relação às primeiras, tendo em vista que, o consumo de produtos é maior nos primeiros 15 dias do mês, em razão do pagamento da folha salarial, quando se pressupõe que os descartes de resíduos

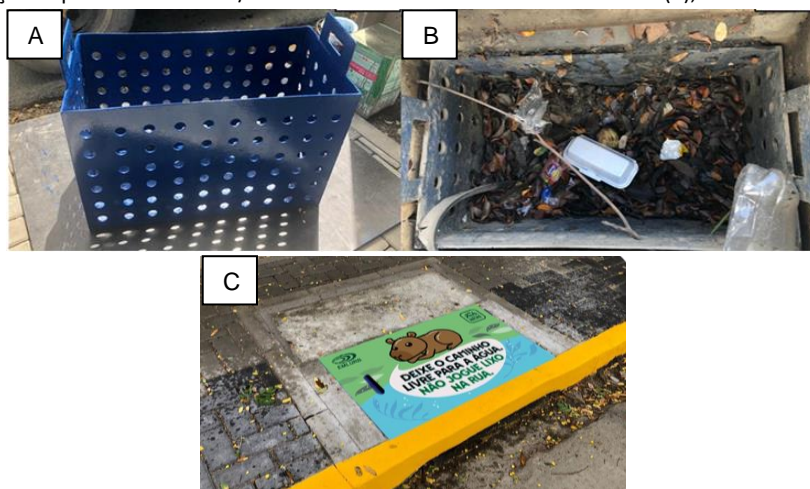
Figura 8 – Modelo do ecocesto em fibra (A), com material proveniente de descarte irregular (B), e a sinalização implantada em maio/2022 na Rua Professor Benedito Monteiro (C), na Cidade de Recife.

Com um formato mais estrutural, os dispositivos em fibra foram instalados pioneiramente na Rua Professor Benedito Monteiro na Cidade do Recife (Figura 8). Ao todo, foram 20 unidades que além de leve, com aproximadamente 4 kg, são funcionais e resistentes, além de apresentarem um formato esteticamente agradável.

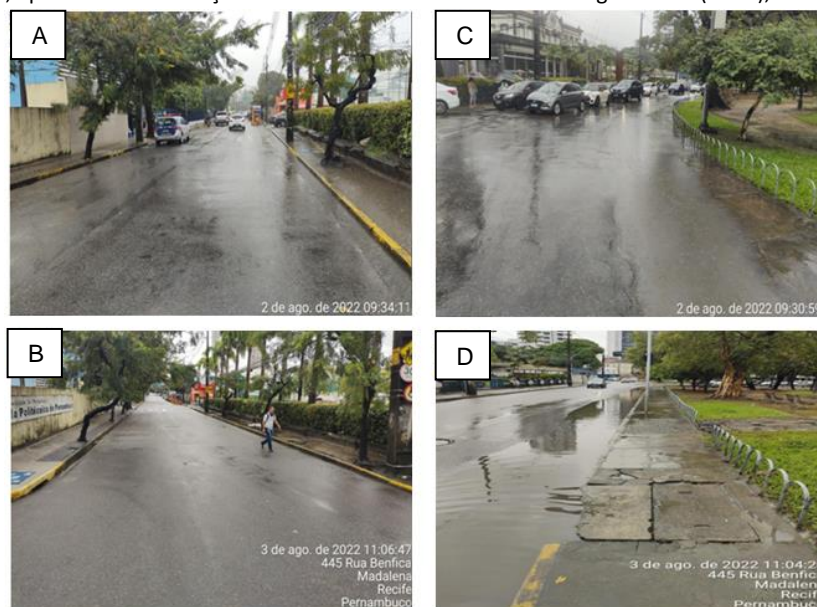
Figura 9 – Rua Professor Benedito Monteiro, com fluxo normal de carros e pedestres (A e B) e Rua Benfica em frente ao clube, apresentando retenção de veículos devido ao acúmulo de água na via (C e D), na Cidade de Recife.

Nas 48 horas compreendidas entre os dias 02 e 03 de agosto de 2022, foram registradas chuvas equivalentes a 122,22 milímetros, pelo Centro Nacional de Monitoramento e Alertas de Desastres Naturais (CEMADEN, 2022). Normalmente, este volume de contribuição gerava transtornos na circulação de veículos e pessoas nesta via. Entretanto, a mesma teve suas atividades de trânsito de veículos e de pessoas normais, sem nenhum prejuízo as instituições lotadas nesta localização, como pode ser observado nas Figuras 9A e 9B. Entretanto, na Rua Benfica, que faz fronteira com a rua utilizada no estudo, pode ser visto pontos de alagamentos Figuras 9C e 9D.
