**Avaliação da caminhabilidade: um estudo comparativo entre dois bairros
de João Pessoa – PB**

*Walkability assessment: a comparative study between two neighborhoods in João
Pessoa - PB*

Aryelle Nayra Azevedo Silva

Luiz Bueno da Silva

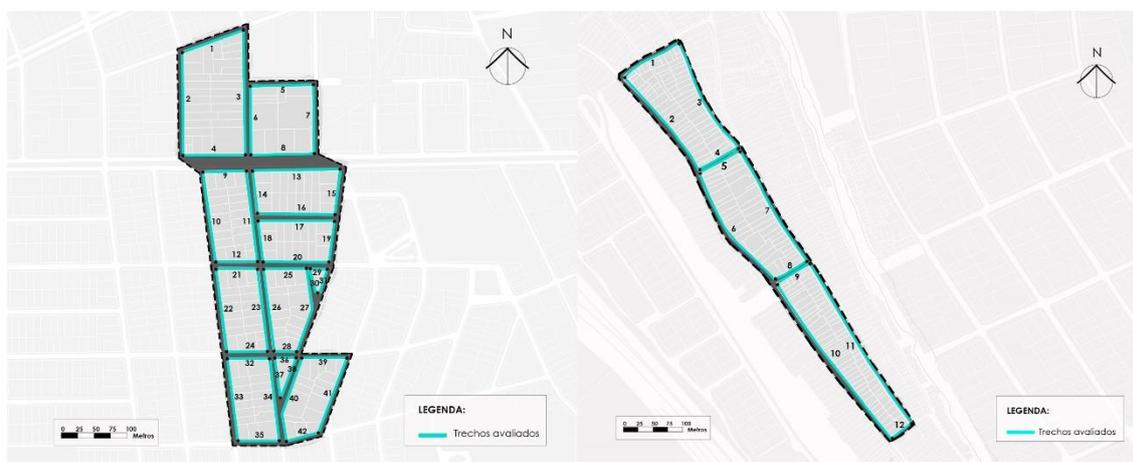
Figura 2 - Trechos avaliados nos bairros Miramar e São José

Para selecionar os recortes urbanos dentro dos bairros escolhidos, foi utilizado o método de Amostragem Estratificada Proporcional (AEP), feito a partir da divisão de uma amostra em grupos menores de estratos conhecidos (COCHRAN, 2007; SHARMA, 2017). Os bairros foram estratificados em Avenidas, Ruas, Quarteirões e Praças, formando assim quatro estratos que possuem muita similaridade em face de suas características, onde foi tomado uma amostra de tamanho mínimo fixo de cada estrato como representativo das respectivas populações. Logo, foi fixada uma fração amostral de 10% de cada um dos quatro estratos selecionados. A Figura 2 mostram a delimitação das áreas de estudo dos bairros após o recorte feito através do método de AEP e as vias inseridas nesses recortes.

No recorte urbano selecionado no bairro Miramar estão inseridas vias relevantes para a cidade, como a Rua Tito Silva e a Av. Pres. Epitácio Pessoa, onde é possível ver um diversificado uso do solo, com a presença de postos de gasolina, farmácias, lojas e academias. O recorte compreende também a Praça das Muriçocas, a Praça Rotary Club, o edifício Eco Business Center e o prédio onde funciona a Igreja Batista Miramar, importantes pontos de referência para o bairro. Em algumas outras vias do recorte observa-se um uso tipicamente residencial. O recorte urbano do bairro São José compreende um trecho da principal via do bairro, a Rua Edmundo Filho, a única por onde circula o transporte público e que apresenta usos diversificados, situando

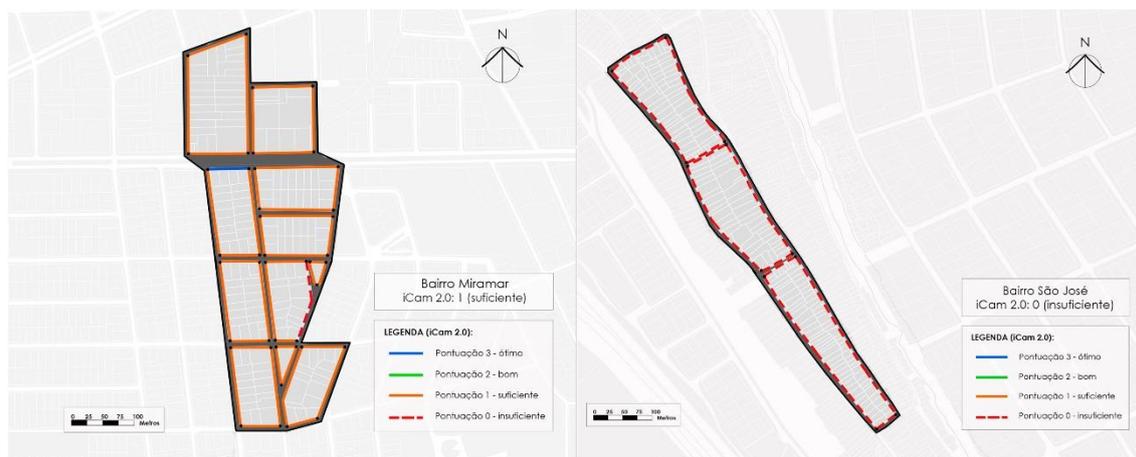
Figura 3 - Resultado da caminhabilidade nos bairros Miramar e São José de acordo com o iCam 2.0

Após a aplicação do iCam 2.0 nas áreas de estudo, foi identificada uma melhor caminhabilidade no bairro Miramar, que foi classificado como suficiente por atingir nota 1,49; já o bairro São José obteve a pontuação 0,84, considerada insuficiente. Os mapas com os resultados de cada trecho analisado nos bairros podem ser vistos na Figura 3. A Tabela 1 mostra a síntese dos resultados obtidos nas áreas de estudo para as seis categorias que compõe o iCam, onde as notas variaram de insuficientes a boas.

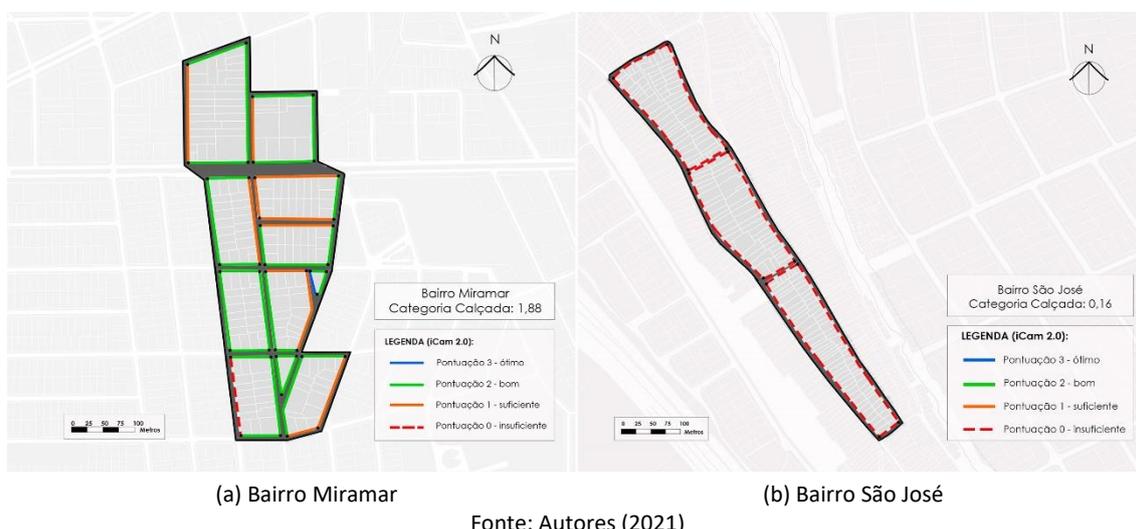
Figura 4 - Resultados da categoria calçada

Dos 42 trechos analisados em Miramar, 69,0% obtiveram uma pontuação boa (2) e 26,2% pontuação suficiente (1). As pontuações extremas, 0 e 3, foram observadas em apenas um trecho cada, correspondendo a 4,8% dos segmentos. No bairro São José 100% dos trechos

avaliados obtiveram pontuação insuficiente. A partir das Figuras 4a e 4b pode-se identificar os trechos com piores e melhores condições de caminhabilidade e dessa forma concentrar esforços em melhorar os segmentos que obtiveram notas mais baixas, garantindo assim o conforto e segurança dos pedestres.

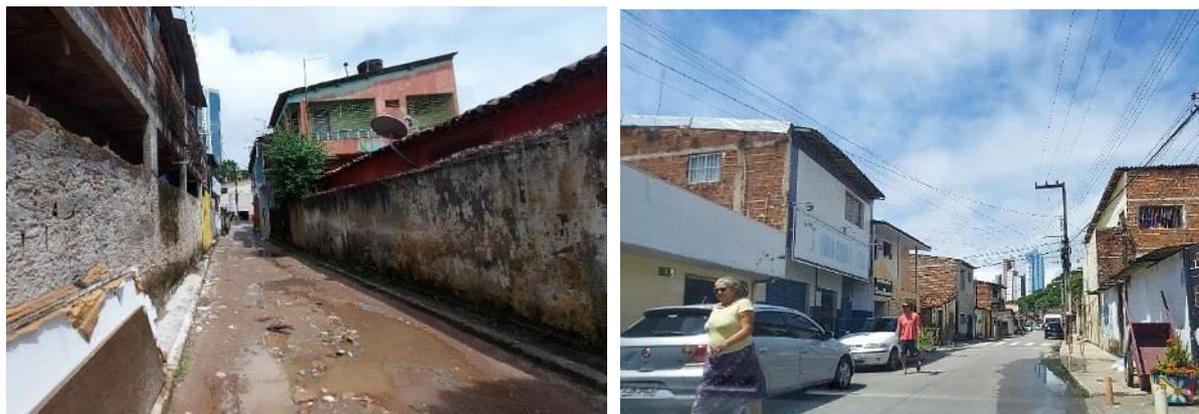
Figura 5 - Trechos localizados no bairro São José

Os resultados do bairro São José chamam atenção para precariedade da infraestrutura pedonal da área, que em alguns segmentos, como nos trechos 4 e 5 mostrados na Figura 5a, esta é inexistente. Nos trechos 2, 6 e 10, localizados na Rua Edmundo Filho, uma das principais vias do bairro, as calçadas possuem largura insuficiente para atender o fluxo de pedestres locais. O pouco espaço destinado aos caminhantes é comumente ocupado por veículos de diferentes portes ou por “puxadinhos” dos comerciantes locais. Além disso, a elevada quantidade de desníveis para acesso as garagens nos segmentos tornam o caminhar ainda mais dificultoso. Diante de todos os problemas citados, caminhar pelo acostamento das ruas do bairro São José se tornou um hábito frequente para os seus moradores, como foi captado na Figura 5b.

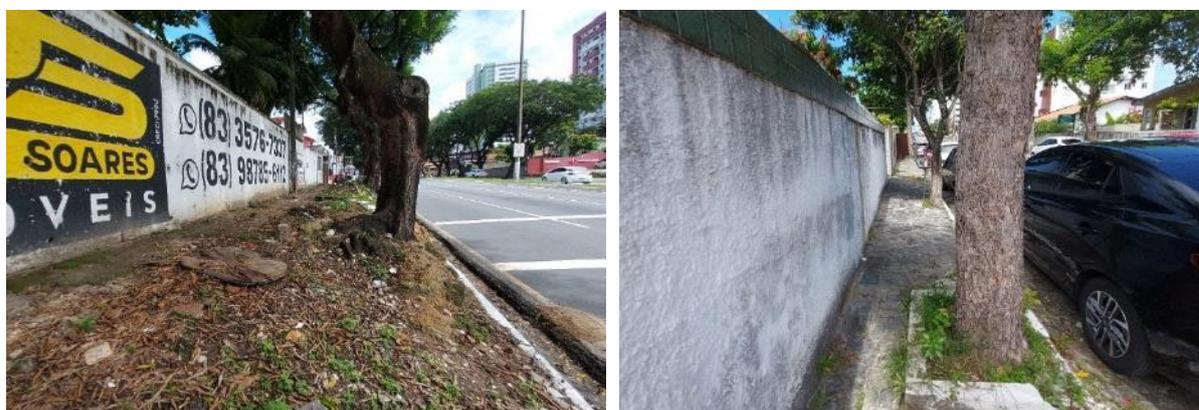
Figura 6 - Trechos localizados no bairro Miramar

As calçadas do bairro Miramar apresentaram melhores condições, tanto em dimensões como também em conservação, que as calçadas do São José. Apenas o trecho 33 foi pontuado como insuficiente. Embora o segmento fosse inteiramente pavimentado, no local há muitos desníveis construídos para facilitar o acesso dos automóveis as garagens das residências, os quais tornam a caminhada desconfortável e perigosa para quem possui a mobilidade reduzida. Outro problema identificado no trecho 33 foi a largura das calçadas. Apesar de ser um trecho com baixo fluxo de pedestres, nos pontos onde há árvores, a calçada já estreita é ainda ocupada por troncos de árvores, que dificulta a passagem de pessoas no local, como visto na Figura 6b.

A presença de árvores é um ponto positivo nos segmentos, por propiciar abrigo e conforto em dias quentes, entretanto é preciso estas sejam plantadas de forma adequada para não configurar um obstáculo aos pedestres. O trecho 13, localizado na Avenida Epitácio Pessoa, uma das principais vias da cidade de João Pessoa, apresenta condições de pavimentação precárias devido a invasão das raízes das árvores no pavimento local, como é possível ver na Figura 6a. Esse problema é comumente observado em diversos trechos ao longo da avenida, a idade avançada das árvores combinada com a falta de manutenção em alguns trechos contribuiu para a deterioração da superfície das calçadas.

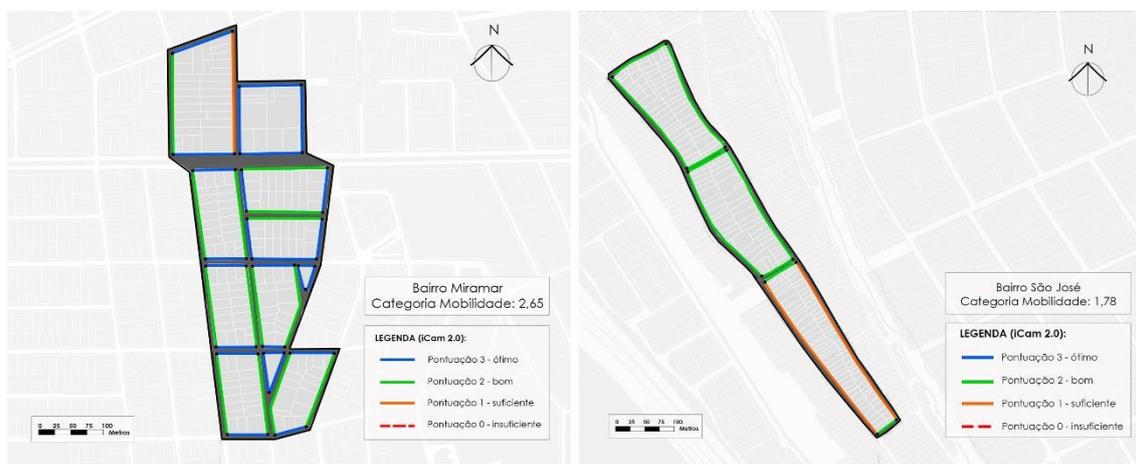
Figura 7 - Resultados da categoria mobilidade

Em Miramar, nenhum trecho obteve uma mobilidade insuficiente. Dos 42 trechos avaliados, a maior parte (64,3%) alcançou uma pontuação ótima (3), 33,3% uma pontuação boa (2) e 2,4%, o que corresponde a apenas um segmento, obteve pontuação suficiente (1). O bairro São José não apresentou pontuações extremas para esta categoria, 83,3% dos trechos foram classificados como bons e 16,7% atingiram uma pontuação suficiente. Os resultados de cada bairro encontram-se mapeados nas Figuras 7a e 7b.

Foram encontrados segmentos curtos em ambos os bairros (a maioria com menos de 150 metros de extensão) que promovem uma melhor conectividade entre as ruas, possibilitando que os pedestres alcancem uma maior quantidade de destinos a uma distância caminhável. Porém, devido ao fato do surgimento do bairro São José ter acontecido de forma desordenada e por meio de ocupações de áreas vulneráveis, o seu desenho urbano não segue padrão algum. Dentro da área analisada existem quadras com faces que medem 217 metros de um lado e 28 metros de outro. Os trechos com extensão maior que 190 metros são classificados como insuficientes no indicador “dimensão das quadras” e a presença de dois trechos com essas características (trechos 10 e 11) impossibilitou a obtenção de uma nota melhor na categoria Mobilidade do São José.

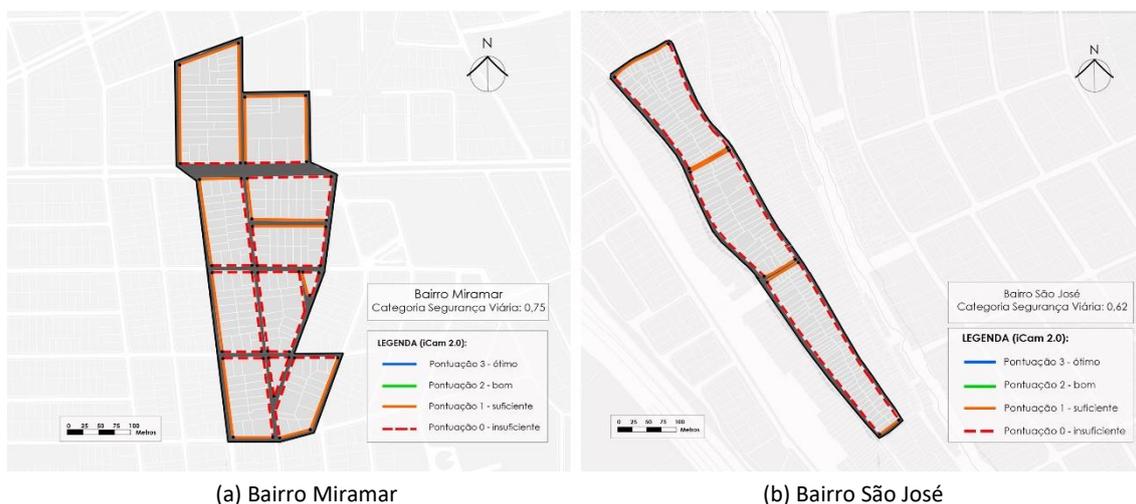
Figura 8 - Resultados da categoria segurança viária

As Figuras 8a e 8b ilustram a situação da Segurança Viária de cada trecho avaliado pelo iCam 2.0 nos dois bairros em questão. Dos 42 segmentos avaliados em Miramar, 40,5% obtiveram uma pontuação suficiente, já os 59,5% restantes obtiveram notas abaixo de 1 e foram classificados como insuficientes. No São José, 50% dos trechos alcançaram nota suficiente e 50% nota insuficiente.

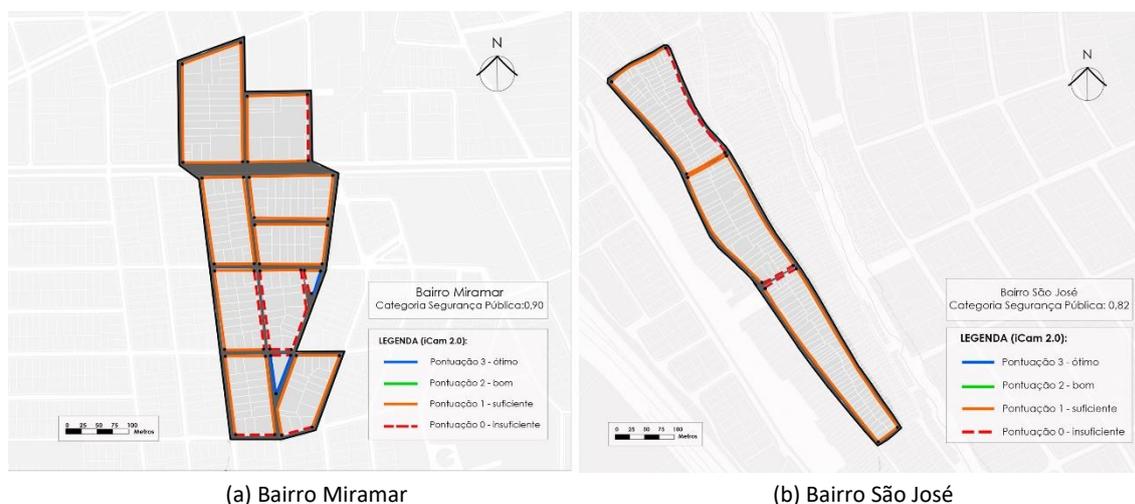
Figura 9 - Resultados da categoria segurança pública

As notas dos bairros foram próximas e ambos foram classificados como insuficientes neste quesito: Miramar obteve nota 0,90 e São José nota 0,82. O mapa da Figura 9a revela que dos 42 trechos avaliados em Miramar, 71,4% destes foram classificados como suficientes, 21,4% foram considerados insuficientes e apenas 7,2% obtiveram uma pontuação ótima. A situação do bairro São José é apresentada na Figura 9b, onde 75% dos segmentos obtiveram nota suficiente e os 25% restantes, insuficientes.

É importante ressaltar que em segmentos de uso tipicamente residencial, como o trecho 35 em Miramar e o trecho 3 no São José, onde não há outras fontes de iluminação, tais como a luz proveniente de comércio noturnos, é imprescindível que a iluminação pública seja adequada e suficiente para que o pedestre se sinta seguro para caminhar durante a noite, ressaltando a necessidade de intervenções em trechos com essas características.

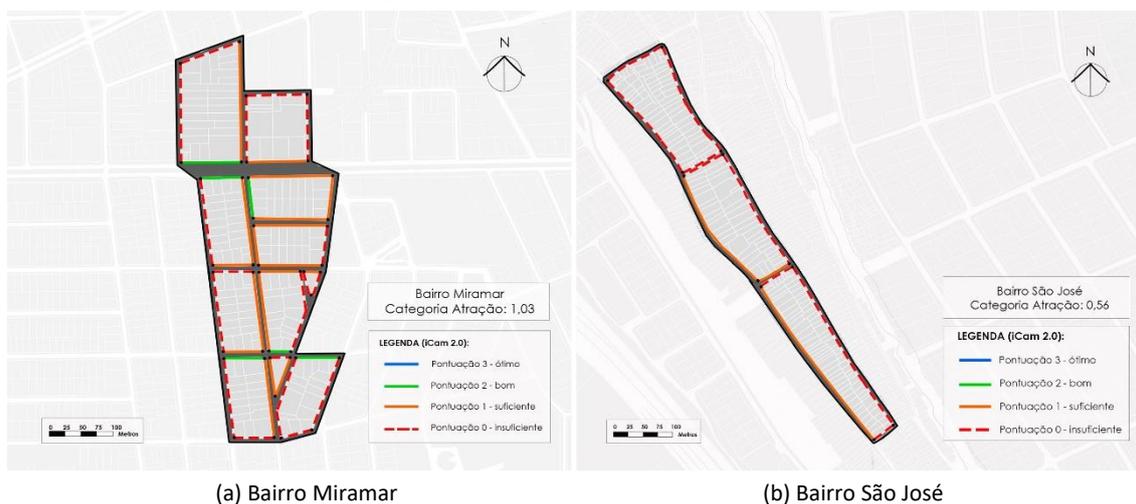
Figura 10 - Resultados da categoria atração

Observando a nota final da categoria atração, no bairro São José a maioria dos trechos (75%) foram identificados como insuficientes e os 25% restantes como suficientes, conforme apresentado na Figura 10b. A Figura 10a mostra os resultados no bairro Miramar, onde 42,9% dos segmentos analisados foram classificados como insuficientes, 42,9% como suficientes e 14,2% obtiveram uma boa pontuação.

Em Miramar os trechos com melhores pontuações estão situados nas ruas e avenidas com maior quantidade de pontos comerciais, como por exemplo a Rua Tito Silva e as Avenidas Presidente Epitácio Pessoa e José Liberato. Nesses locais, o uso do solo mais diversificado, com presença de pontos comerciais que possuem fachadas mais permeáveis e mais ativas, tornam os trechos mais atrativos aos pedestres. Em contrapartida, os segmentos localizados em ruas com uso do solo predominantemente residencial, como na Rua Otávio Novais e na Avenida Carlos Barros, por exemplo, possuem faces de quadras com muros altos, impossibilitando a conexão visual entre o interior e o exterior dos prédios que tanto contribui para a sensação de segurança do pedestre.

Apenas três trechos (6, 8 e 10) obtiveram nota suficiente no bairro São José, dois localizados na Rua Edmundo Filho, a principal via do bairro, e na Rua Prof. José Carlos de Almeida. Esses trechos se destacam dos demais por apresentarem uma boa quantidade de pontos comerciais, como mercadinhos e padarias, os quais possuem fachadas fisicamente permeáveis, e também devido ao uso diversificado do solo, como o trecho 10, que possui residências e uma igreja católica com uso diurno e noturno. Para o resto do bairro a situação

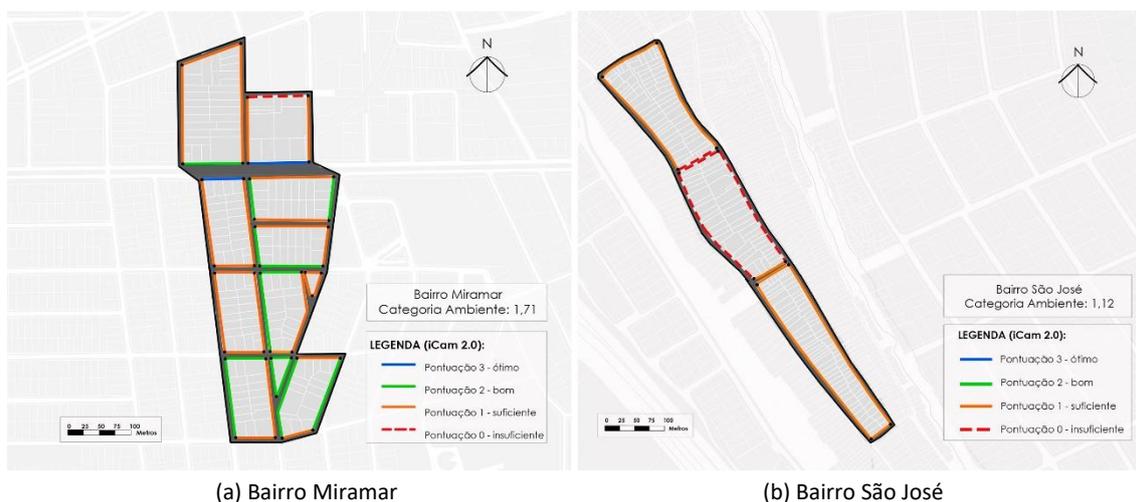
Figura 11 - Resultados da categoria ambiente

A Figura 11a reflete a situação de cada segmento analisado em Miramar. 59,5% dos 42 trechos avaliados no bairro receberam pontuação suficiente para a categoria em questão, 33,3% obtiveram uma boa pontuação e 4,8% alcançaram uma nota ótima. Apenas o trecho 5 foi classificado como insuficiente, representando 2,4% dos trechos analisados na área. No bairro São José 58,3% foram categorizados como suficientes, e os 41,7% restantes, insuficientes, como é possível ver na Figura 11b.

O indicador de coleta de lixo e limpeza obteve boas notas na maioria dos trechos de ambos os bairros. Em Miramar, apenas dois trechos (7 e 9) obtiveram nota suficiente (1), devido a presença de bens irreversíveis (entulho no trecho, galhadas ou pneus) em determinados pontos dos segmentos, para todos os outros 40 trechos analisados no bairro, as condições de coleta de lixo e limpeza foram avaliadas como ótima. Apesar de ter obtido uma boa pontuação
