**Diagnóstico Ambiental Preliminar No Córrego Vale Do Sol, Em
Presidente Prudente (São Paulo/ Brasil).**

*Environmental Diagnosis For Córrego Vale Do Sol, In Presidente Prudente (São
Paulo/ Brazil).*

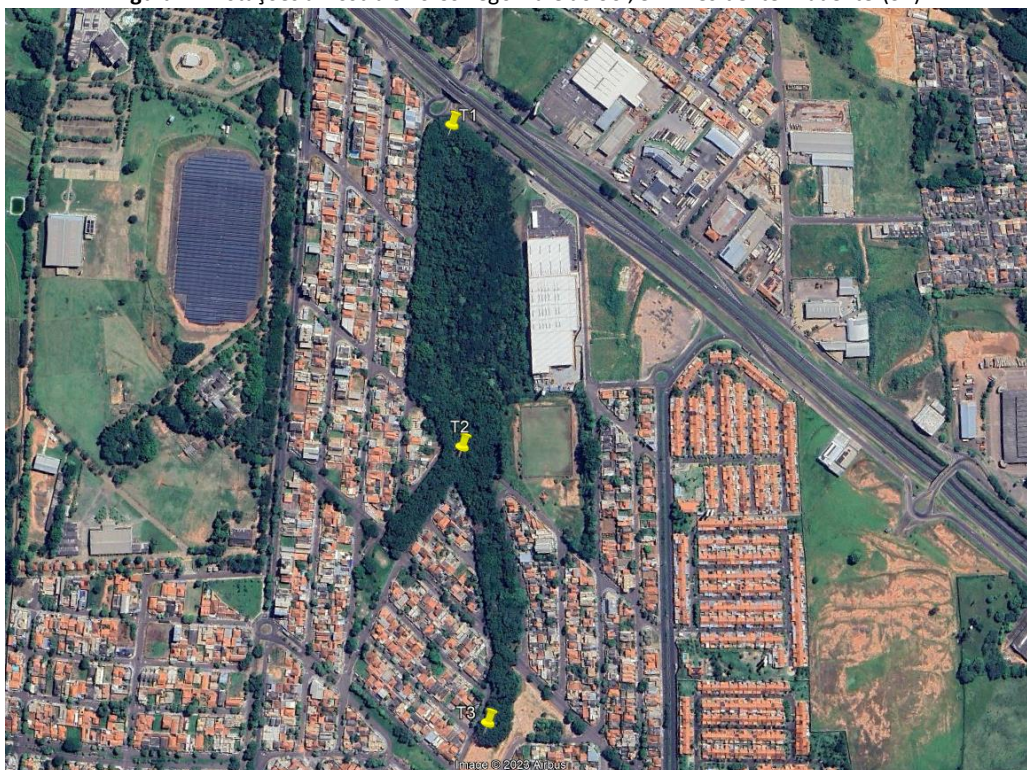
Figura 2 – Estações amostrais no Córrego Vale do Sol, em Presidente Prudente (SP).

Três trechos foram delimitados para amostragem ao longo do córrego, onde ocorreu a aplicação do PAR e a realização de análises de parâmetros limnológicos. O trecho 1 (T1) fica localizado mais próximo da rodovia Raposo Tavares, o trecho 2 (T2) é um afluente do Córrego Vale do Sol e o trecho 3 (T3), mais a montante localiza-se na área mais interior do bairro homônimo, como mostra a Figura 2.

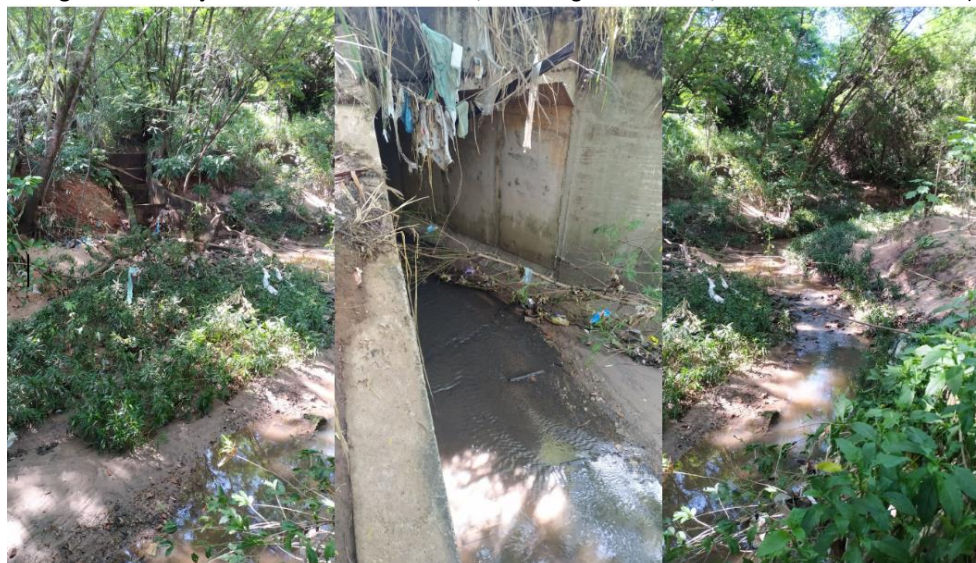
Figura 3 – Condições Ambientais no trecho 1, do Córrego Vale do Sol, em Presidente Prudente (SP).

A Figura 3 mostra imagens do Trecho 1, classificado como “Alterado”, onde é possível observar as condições ambientais.

Entre os parâmetros do protocolo que contribuíram para essa classificação está a presença de canalização do leito à jusante, o tipo de ocupação do solo na microbacia, predominantemente residencial, a incipiência de vegetação ripária e de habitats para a biota. Assim, como os processos erosivos observados nas margens e o acúmulo de resíduos domésticos, que ficam presos em galhos, que se encontram no entorno. Apesar disso, os parâmetros relacionados às características da água demonstraram bons resultados, como a ausência de odor e elevada transparência da água.

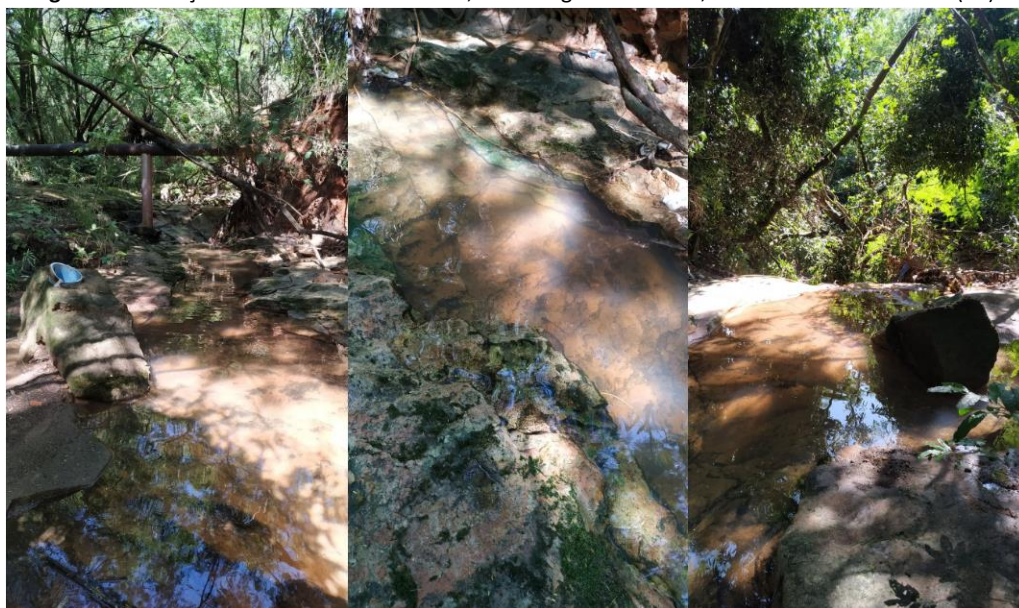
Figura 4 – Condições Ambientais no trecho 1, do Córrego Vale do Sol, em Presidente Prudente (SP).

No segundo trecho (T2), foram encontradas melhores condições ambientais, como mostra a Figura 4. O que levou a classificação de “Trecho Natural”.

O Trecho 2 possui um substrato rochoso, sendo possível observar alguns organismos aquáticos, como peixes pequenos, em seu curso. Foram observados resquícios de alterações antrópicas e canalizações que cortam o canal. Mas neste trecho, a vegetação ripária está em melhores condições e assim, parece proteger o leito de deposição de sedimentos. Não foram observadas plantas aquáticas e nem evidências de deposição de sedimentos no fundo do rio. A água estava transparente e sem odores característicos de despejos antrópicos.

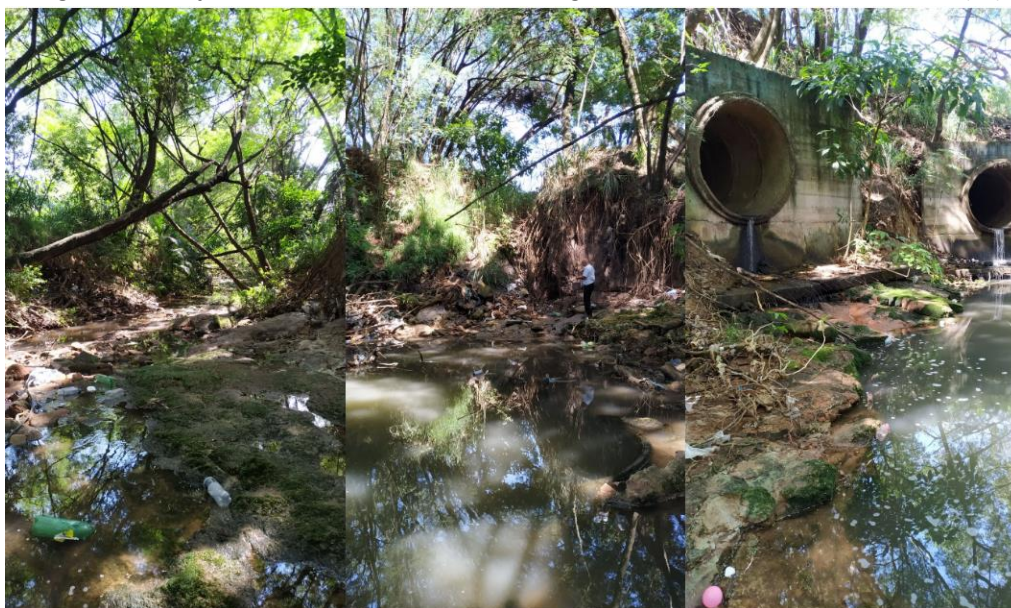
Figura 5 – Condições Ambientais no trecho 1, do Córrego Vale do Sol, em Presidente Prudente (SP).

No terceiro trecho amostrado (T3) foi constatado maior evidência de alterações antrópicas, de acordo com o protocolo adaptado, no período estudado, sendo classificado como “Trecho Impactado” (Figura 5).

Entre os parâmetros que contribuíram para essa classificação foram elencados: a presença de grandes quantidades de resíduos sólidos, a elevada turbidez da água, sendo notável a presença de sabão e de odor de esgoto. E ainda, a ocorrência de resquícios de intervenções antigas no leito, como a presença de concreto, em parte do fundo, comprometendo a existência de habitats para a biota aquática. Além disso, foram encontrados processos erosivos nas margens, inclusive com áreas desmoronando.
