Diagnóstico dos deslizamentos de massa ocorridos na Região Leste do município de Juiz de Fora - MG

Diagnosis of landslides that occurred in the East Region of the city of Juiz de Fora - MG

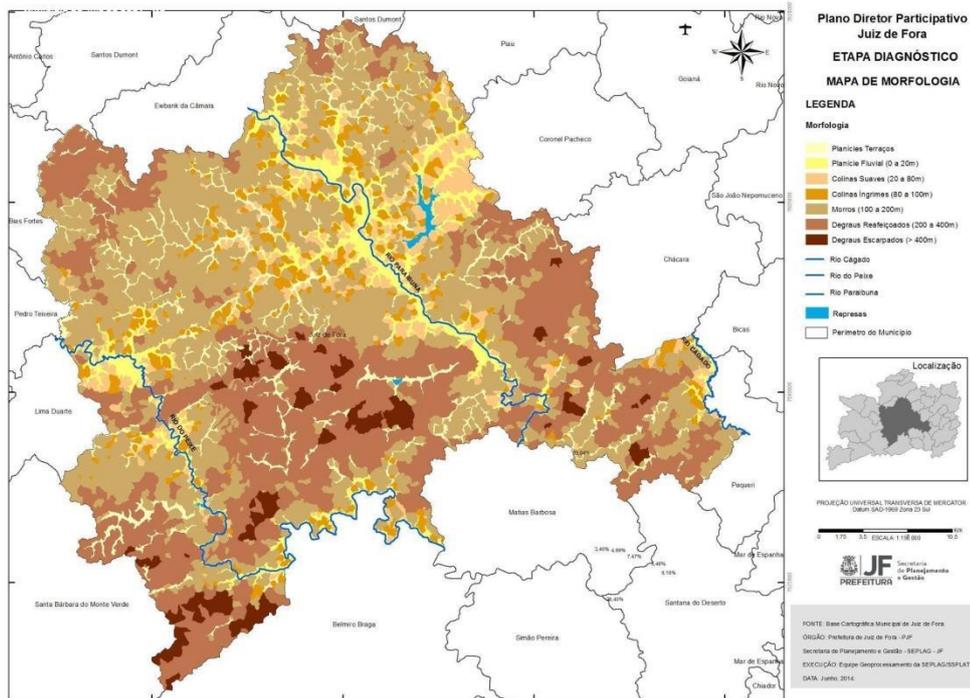
O município de Juiz de Fora, localiza-se na zona da mata mineira. Possui aproximadamente 2% de território plano, 15% de serras e os 83% restantes são mares de morro, conforme Figura 1 (JUIZ DE FORA, 2000).

Figura 1 - Mapa de morfologia no município de Juiz de Fora - MG

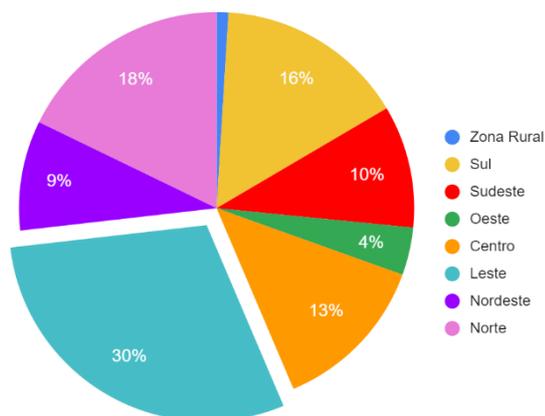
Em um levantamento dos dados disponíveis para consulta, verificou-se que a Zona Leste, no período determinado, foi a maior responsável pelos acionamentos referentes a movimentos de massa, contabilizando 30% do total, conforme verificado na Figura 2.

Figura 2 - Quantitativo das ocorrências relacionadas a movimentos de massa atendidas pela Defesa Civil de Juiz de Fora/MG

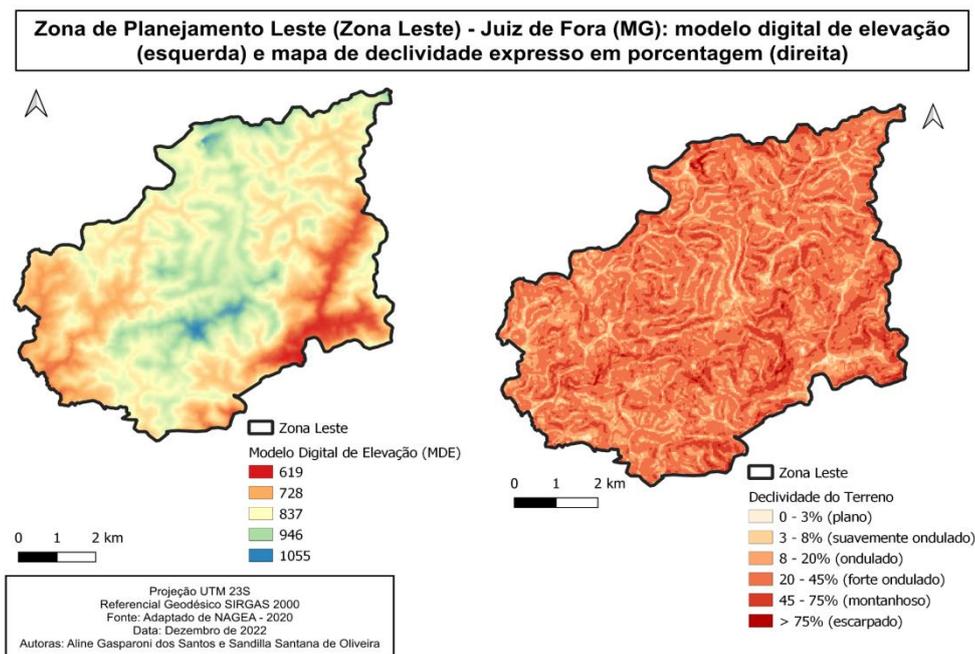
O modelo digital de elevação presente na Figura 3 indica as áreas mais altas (em tons de azul) e mais baixas (em tons de vermelho), em metros, da região de estudo. Por meio de sua análise é possível perceber a irregularidade do relevo da região, o que se confirma ao se analisar o mapa de declividade, também presente na Figura 3, que mostra as diferentes inclinações do terreno, em porcentagens, conforme consta na legenda do mesmo.

Figura 3: Modelo Digital de Elevação e Modelo Declividade da Região Leste de Juiz de Fora – MG.

Além de ser uma área populosa, os bairros formados derivaram-se, em sua maioria, de ocupações antrópicas em áreas de encostas declivosas (vide Figura 3) e em áreas de preservação permanente de cursos d'água, acarretando na descaracterização do ambiente, assim como na formação de áreas de risco, vide Figuras 3 e 4.

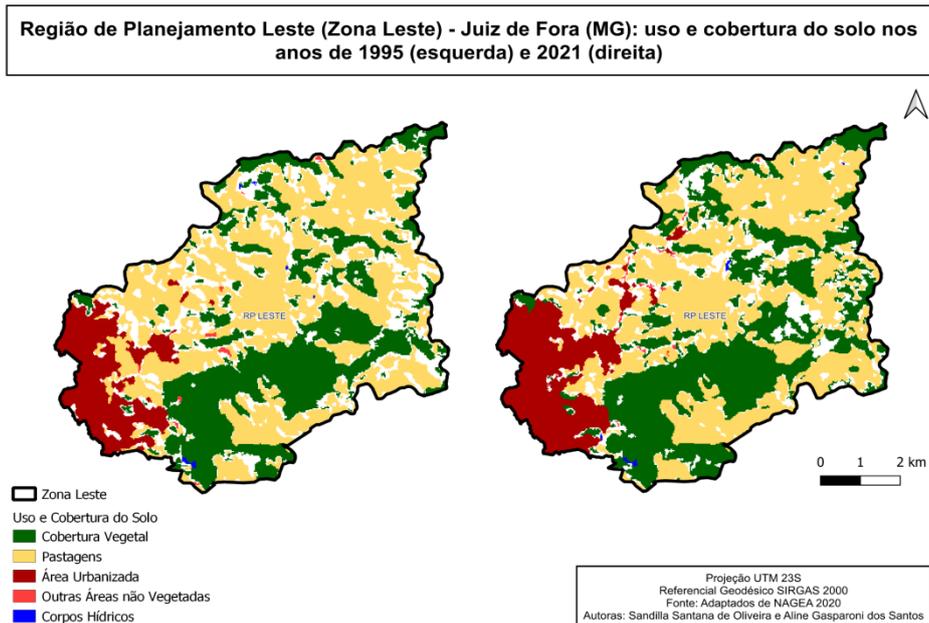
Figura 4 - Uso e ocupação do solo - Região Leste de Juiz de Fora – MG.

Observando a Figura 4 é possível perceber o avanço da ocupação antrópica na região estudada. Por sua vez, a Tabela 1 e a Figura 5 dão uma visão em números do crescimento da área urbanizada neste período compreendido entre os anos de 1995 e 2021. É possível perceber, ainda, um pequeno aumento na área de cobertura vegetal da região, entretanto o percentual de crescimento de vegetação não é suficiente para fazer frente à degradação ambiental, o que favorece as movimentações de massas nos períodos mais chuvosos do ano.

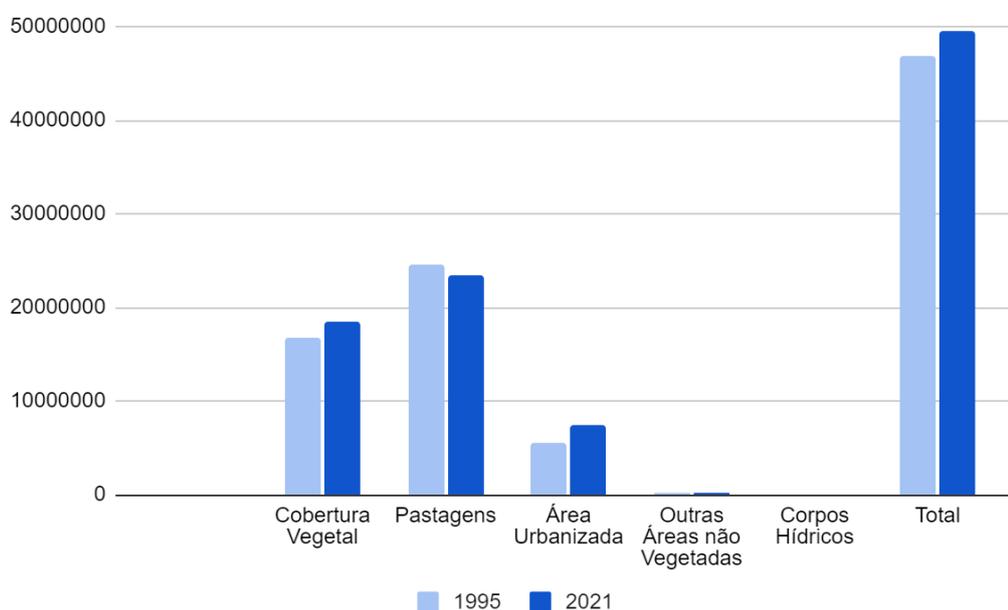
Figura 5 - Uso e cobertura do solo Zona Leste nos anos de 1995 e 2021.

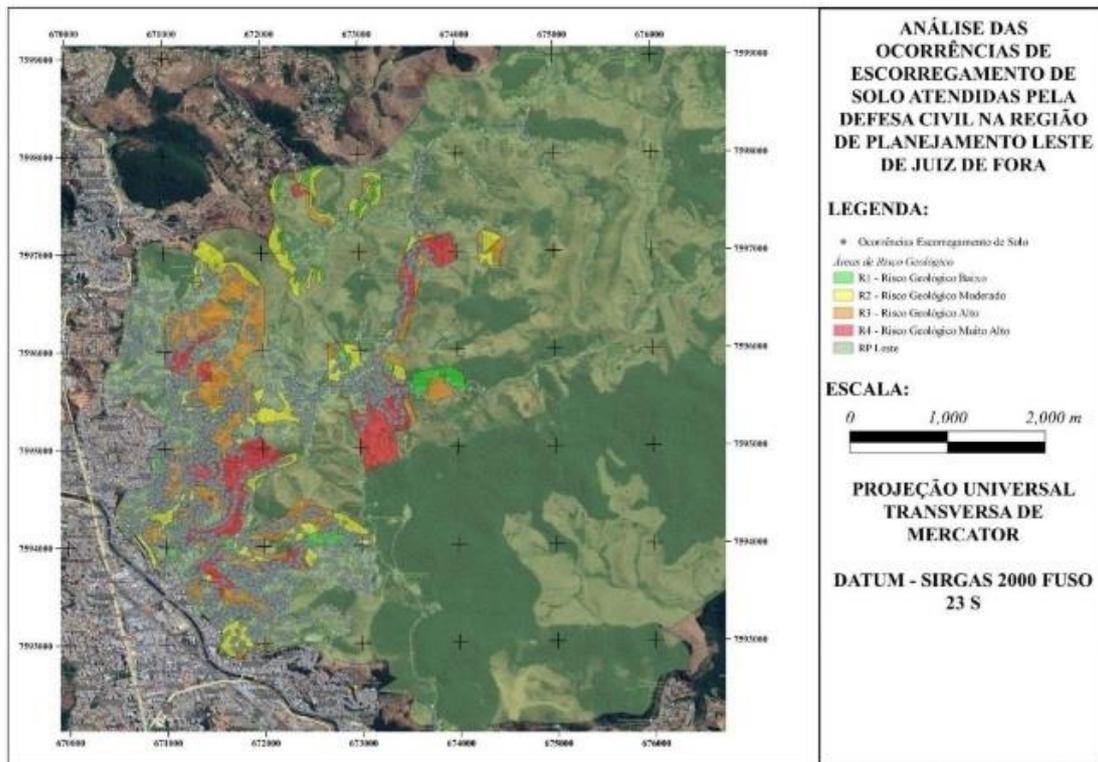
Analisando o quantitativo das ocorrências atendidas pela Subsecretaria de Proteção e Defesa Civil (SSPDC) referentes a movimentações de massas, pode-se relacionar que as áreas mapeadas como Risco R3 (alto) e R4 (muito alto) são os locais com maiores deflagrações desses eventos adversos, conforme verificado na Figura 7.

Figura 7: Correlação entre áreas de risco x ocorrências de movimento de massa

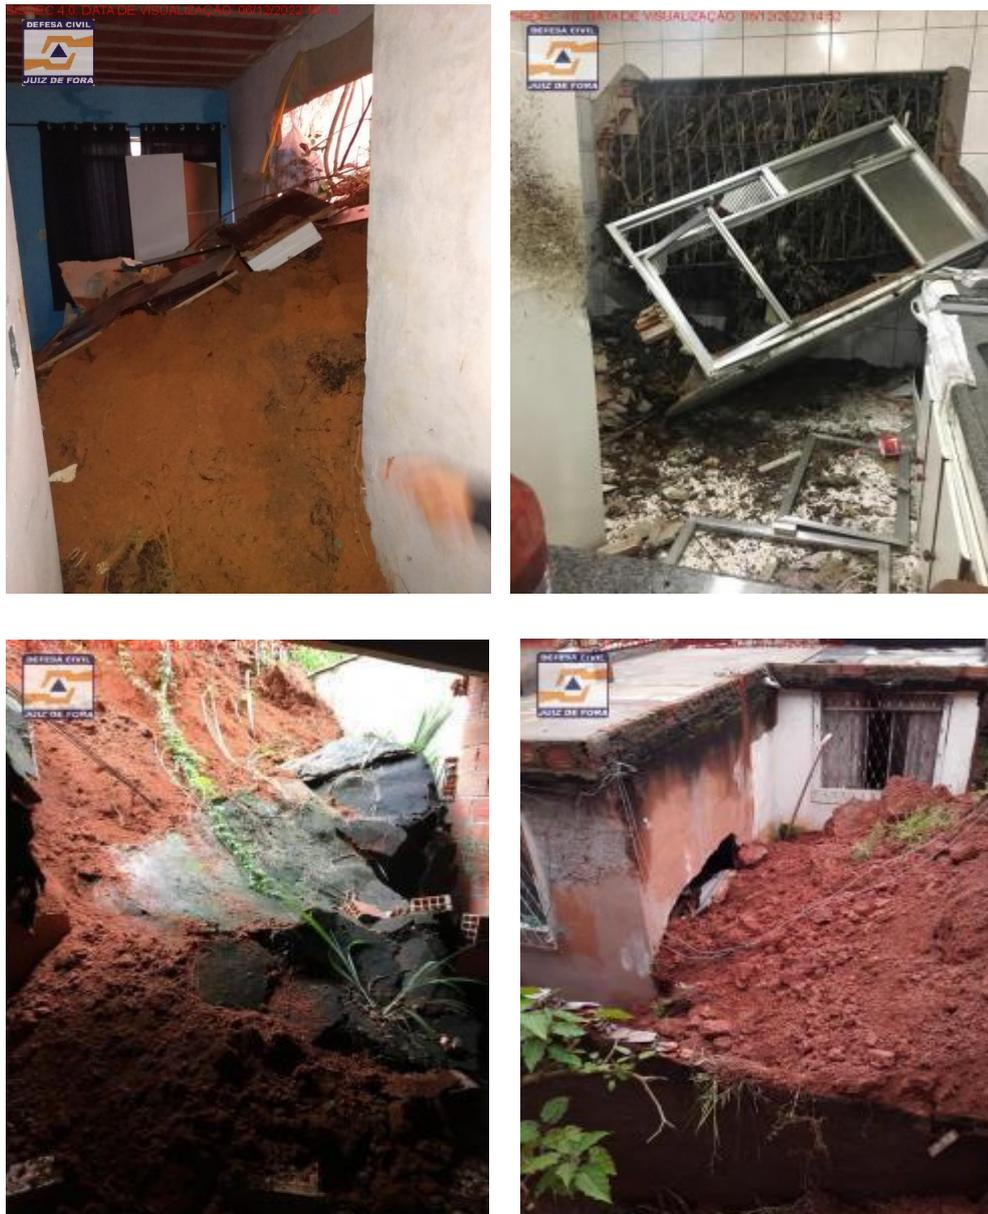
Os movimentos de massa (Figuras 8 a 11) podem ser caracterizados como o deslocamento de um certo volume de solo, e quando associado às encostas, são movimentos para baixo e para fora que ocorrem em encostas formadas por rochas, solos, aterros, ou uma composição desses materiais. Esses movimentos de massa são também resultados das ações de agentes externos como a gravidade, sobrecargas e a pluviosidade (ANDRADE, 2021).

Figuras 8 a 11: Deslizamentos de talude atendidos pela SSPDC.

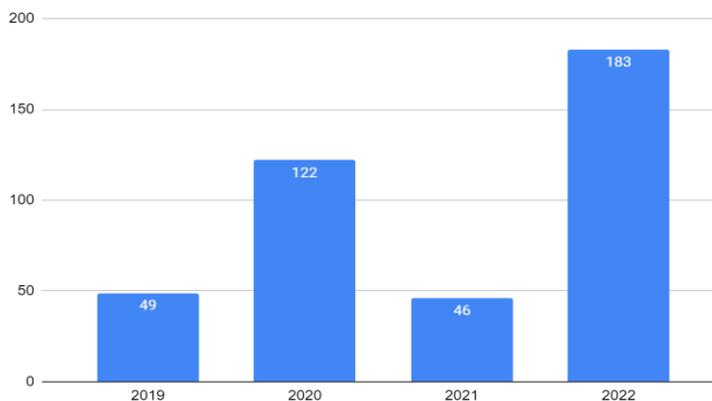
Entre os anos de 2019 a 2022 a Defesa Civil de Juiz de Fora atendeu 400 Boletins de Ocorrências (BOs) relacionados a movimentos de massa ocorridos na Região Leste, conforme especificado a seguir nas Figuras 12 e 13.

Figura 12 - Quantitativo dos BOs atendidos pela SSPDC referentes a movimentos de massa ocorridos na Região Leste de Juiz de Fora/MG, durante os anos de 2019 a 2022.

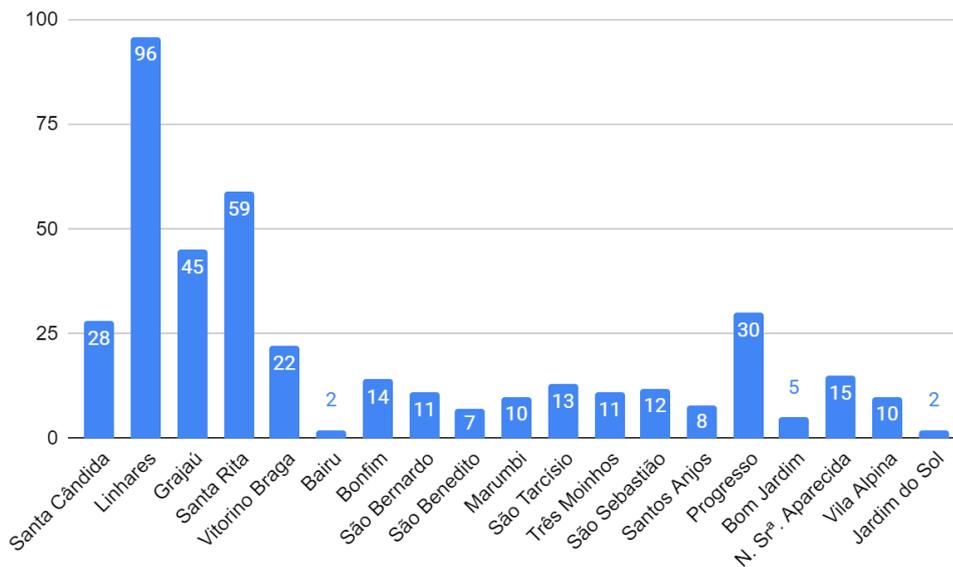
Figura 13 - Distribuição por bairros dos BOs atendidos pela SSPDC referentes a movimentos de massa ocorridos na Região Leste de Juiz de Fora/MG, durante os anos de 2019 a 2022.

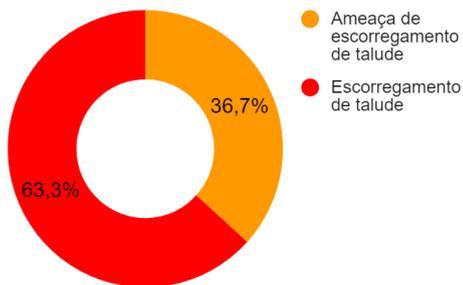
As ocorrências relacionadas a risco geológicos se subdividem em “ameaça de escorregamento de talude” e “escorregamento de talude”, sendo este último responsável por 67,5% dos acionamentos, conforme Figuras 14 a 17.

Figura 14 - Ocorrências relacionadas à “Risco Geológico” na Região Leste de Juiz de Fora/MG, no ano de 2019.

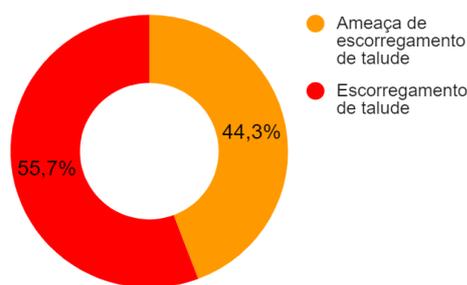
Figura 15 - Ocorrências relacionadas à “Risco Geológico” na Região Leste de Juiz de Fora/MG, no ano de 2020.

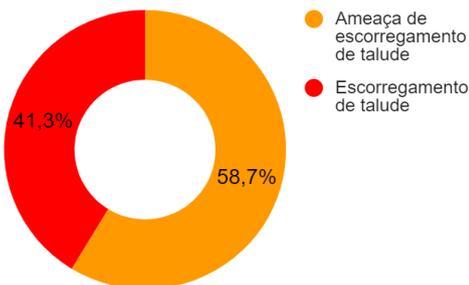
Figura 16 - Ocorrências relacionadas à “Risco Geológico” na Região Leste de Juiz de Fora/MG, no ano de 2021.

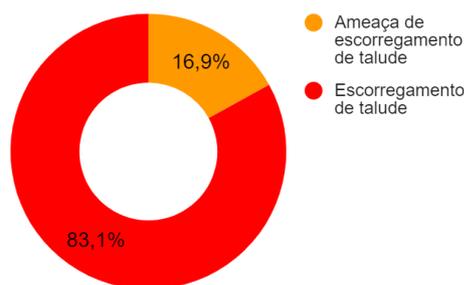
Figura 17 - Ocorrências relacionadas à “Risco Geológico” na Região Leste de Juiz de Fora/MG, no ano de 2022.

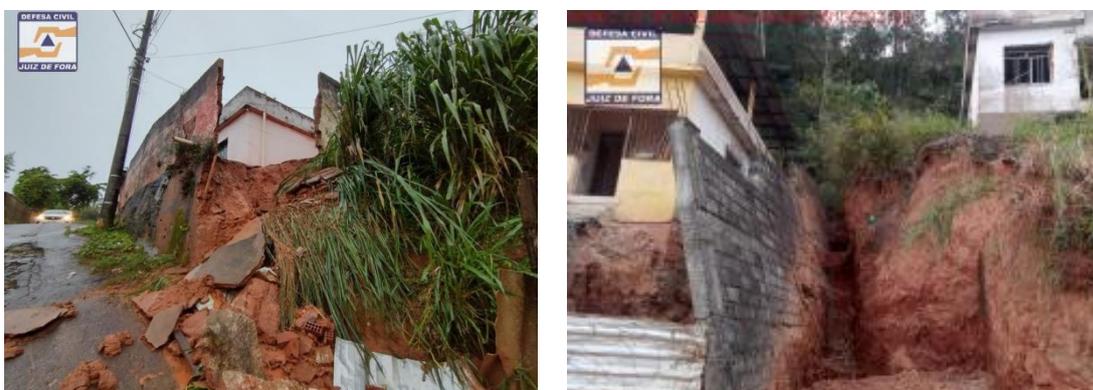
Se tratando dos casos de escorregamento, em algumas situações, o talude possuía muro de contenção, entretanto, sem seguir as normas técnicas (Figuras 18 e 19) . Em sua grande maioria, o muro era confeccionado sem elementos estruturais ou com um subdimensionamento, por blocos de concreto e com ausência de dispositivos de drenagem (canaletas de pé e de crista e barbacãs).

Figuras 18 e 19 - Desabamento de muros de contenção.

Das 400 ocorrências, 26,75% eram casos reincidentes, ou seja, que já haviam tido um atendimento anterior da Defesa Civil e os responsáveis pelos imóveis não seguiram as orientações previamente prestadas, como providenciar a correta captação/direcionamento das águas pluviais do telhado de cobertura, realizar a drenagem do terreno, bem como executar uma estabilização/contenção do talude.

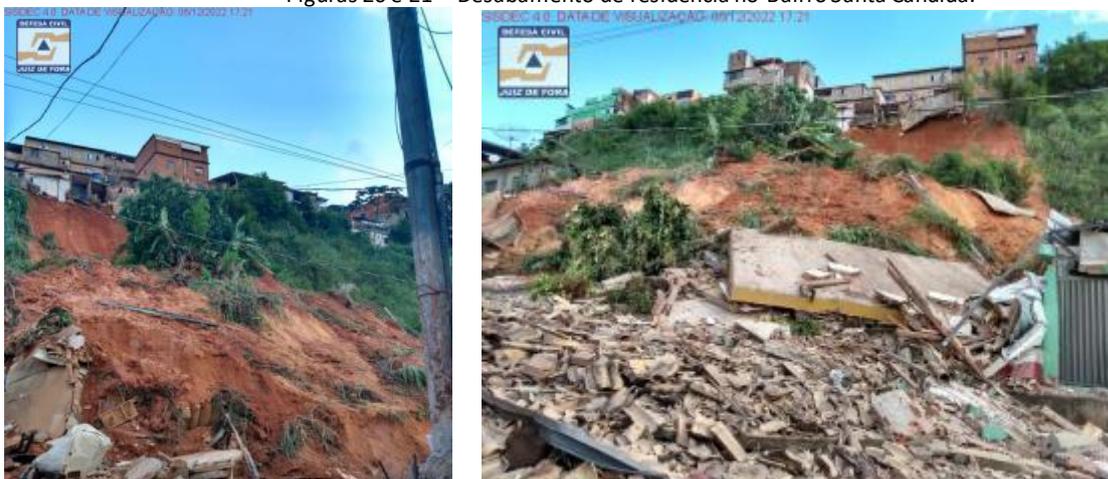
Em 86 atendimentos houve a necessidade de realizar a interdição do local. Dessas ocorrências, destaca-se o desabamento de uma residência (Figuras 20 e 21) localizada à Rua Arthur Machado Filho - Bairro Santa Cândida sobre o logradouro em nível inferior (Rua São José), em fevereiro de 2020, culminando em uma vítima fatal. Foram 38 casas vistoriadas e, em duas ocorreram sua demolição.

Figuras 20 e 21 - Desabamento de residência no Bairro Santa Cândida.

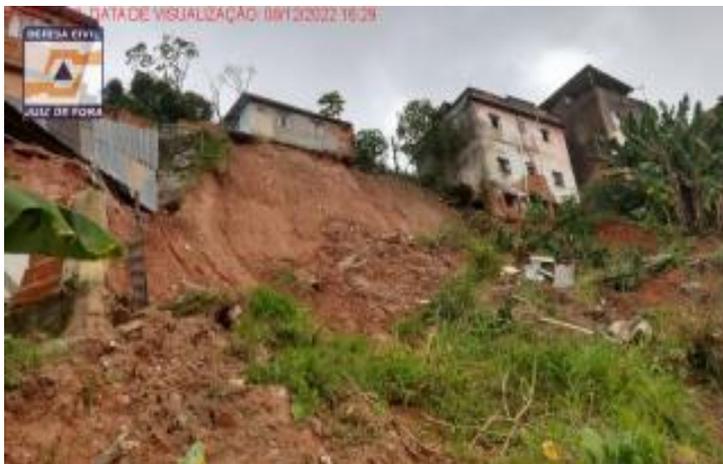
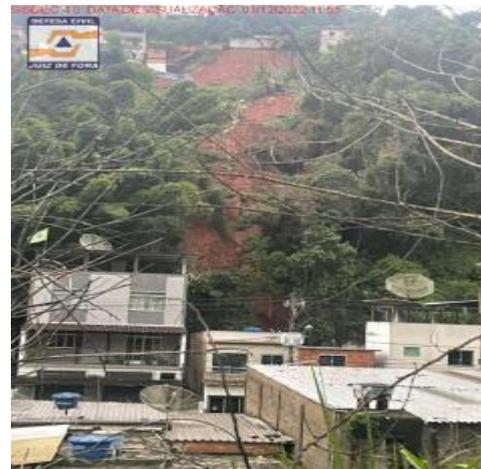
Outro caso de relevância, ocorreu no início de 2022, com um deslizamento de massa (Figuras 22 e 23) ocorrido na Rua Rosa Sffair - Bairro Vitorino Braga, culminando na interdição de 43 imóveis e 9 demolições como medida mitigadora de risco.

Figuras 22 e 23: Desabamento de residência no Bairro Santa Cândida
