Impactos do descarte irregular dos resíduos sólidos no canal do Arruda Recife-PE

Impacts of irregular solid waste disposal in the Arruda channel Recife-PE

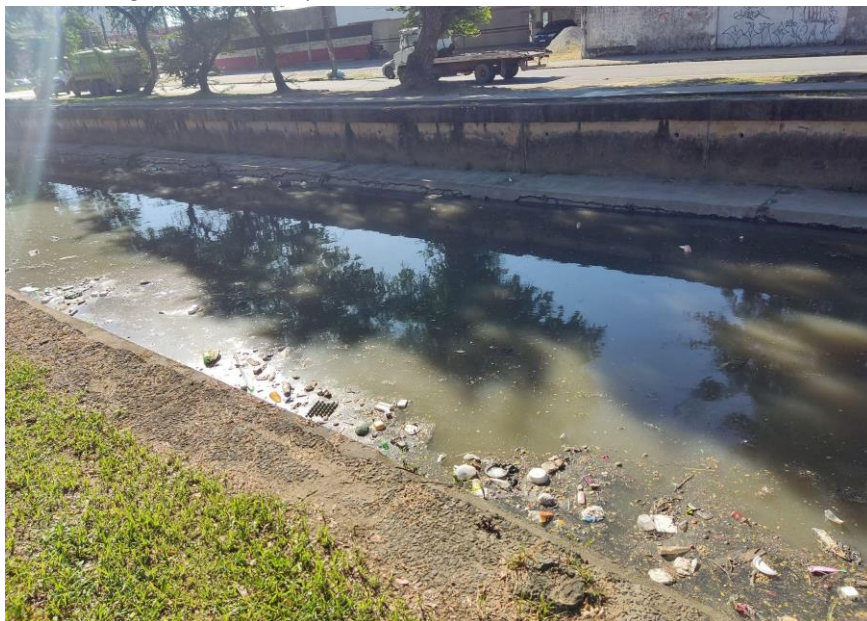
Figura 3 – Acúmulo parcial de resíduos em trecho do Canal do Arruda

A pesquisa foi feita para todo o canal, mas os trechos fotografados são os indicados na linha amarela, ao longo dos quase 321 m. As Figuras 3, 4 e 5 mostram detalhes do trecho em análise e das condições atuais Canal do Arruda.

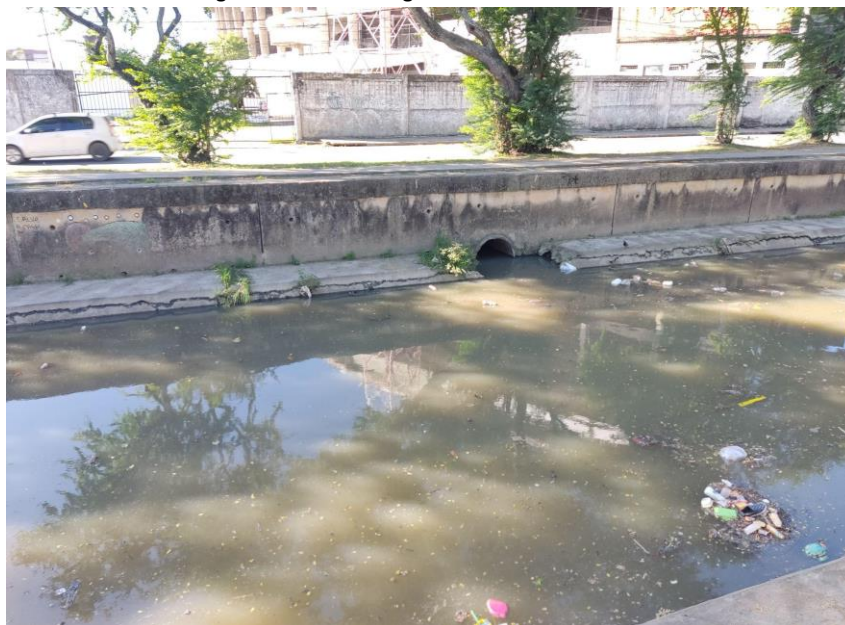
Figura 04 – Trecho e galeria do Canal do Arruda

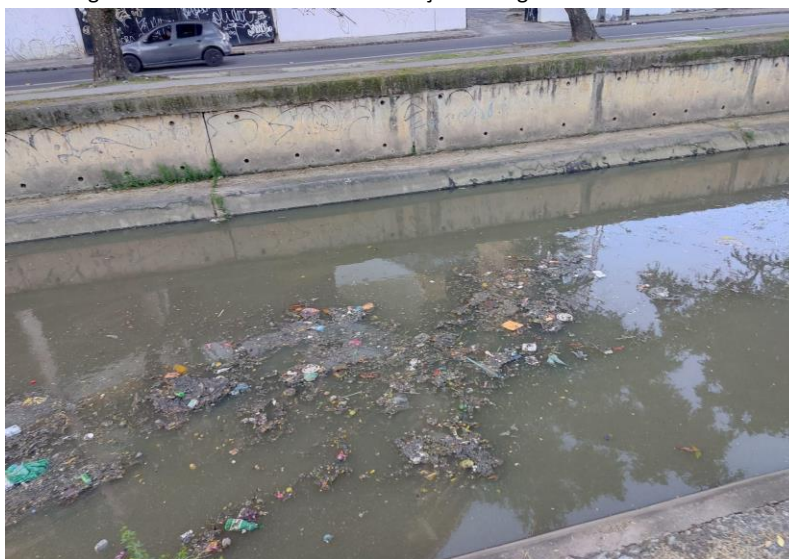
Figura 05 – Trecho em concreto e seção retangular- Canal do Arruda

Nas Figuras 5 e 6 são apresentados registros da ecobarreira em funcionamento no canal do Arruda.

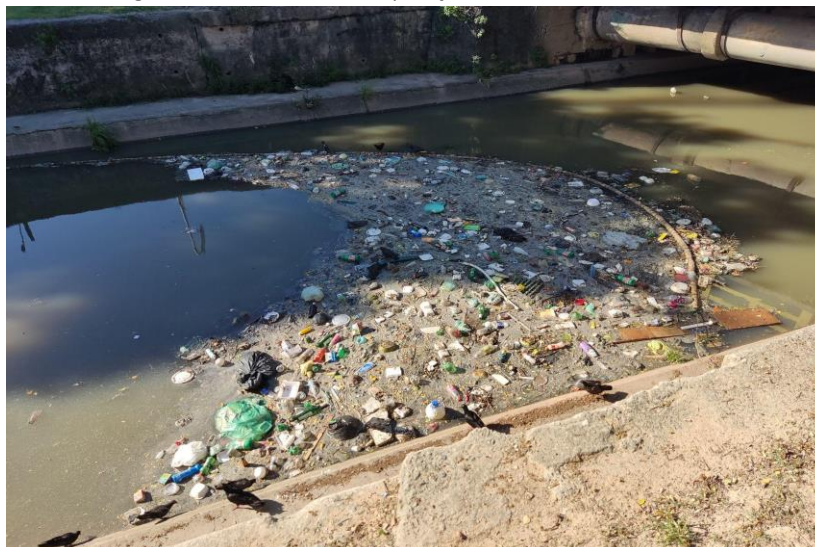
Figura 06 - Ecobarreira em operação no Canal do Aruda- 2023

Nesse contexto, a implantação de ecobarreiras nos canais do Recife têm sido um método até então eficaz para reter os resíduos sólidos no corpo do canal, permitir e facilitar a retirada desses resíduos e evitar que eles sigam o fluxo para jusante e desencadeiem efeitos indesejados. Cabe salientar, porém, que as ecobarreiras não solucionam o problema em sua origem, ou seja, não impedem que os resíduos sejam descartados irregularmente no meio urbano. Sendo assim, tais medidas devem ser implementadas sempre paralelamente a ações não estruturais que envolvam dispositivos legais, educação ambiental e melhorias institucionais nos serviços de coleta e limpeza urbana.
