Análise da incidência de manifestações patológicas em edificações de um condomínio residencial na cidade de Jaboatão dos Guararapes – PE

Analysis of the incidence of pathological manifestations in buildings of a residential condominium in the city of Jaboatão dos Guararapes – PE

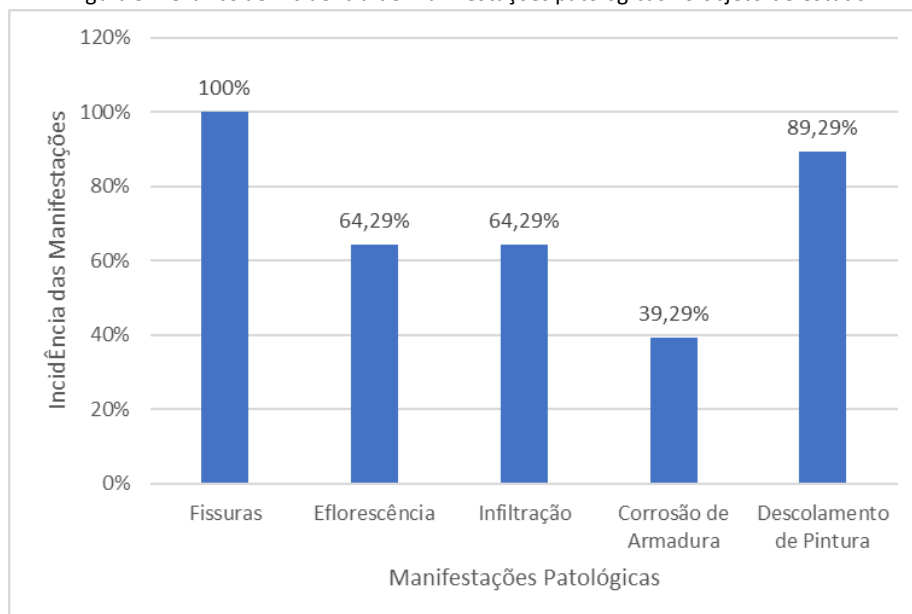
Figura 3 – Gráfico de incidência de manifestações patológicas no objeto de estudo

Observou-se que todas as torres apresentam alguma fissura em sua estrutura, dessa forma, o grau de incidência dessa manifestação patológica nas torres do condomínio é de 100%. Já o menor índice de incidência encontrado foi para a corrosão das armaduras, o qual obteve

apenas 39,29% de incidência no condomínio (afetando 11 das 28 torres). Vale também destacar que eflorescência e infiltração aparecem com um nível de incidência de 64,29%, afetando 18 das 28 torres.

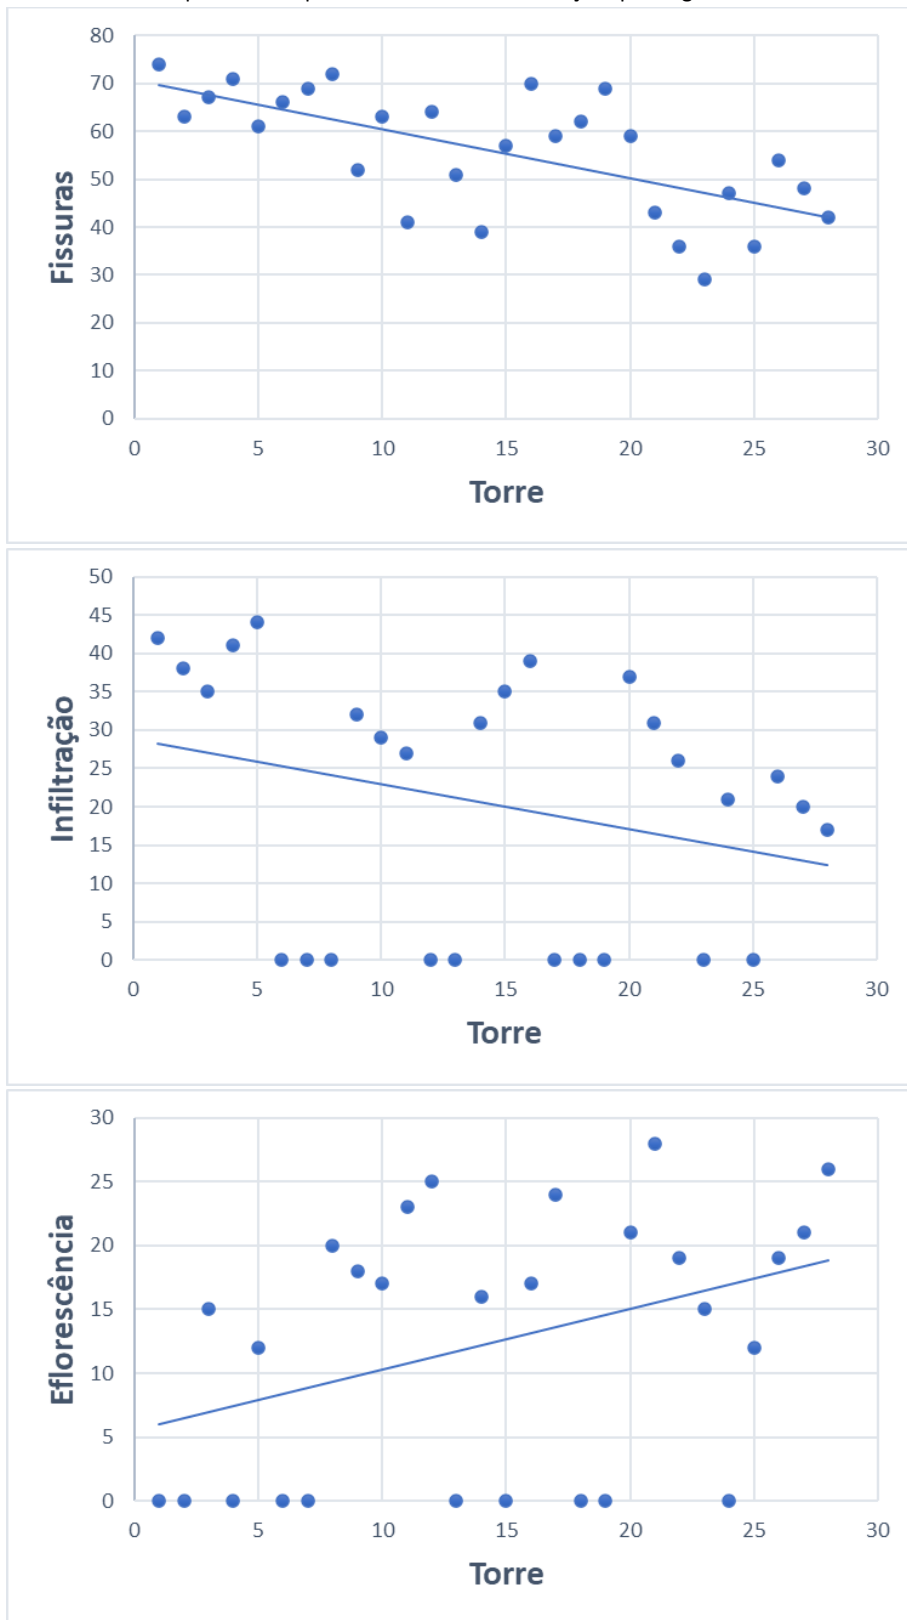
Figura 5 – Gráficos de dispersão dos quantitativos das manifestações patológicas nas torres do condomínio

Dessa forma, a partir dos números apresentados na Tabela 2, foram elaborados os gráficos de dispersão abaixo (Figura 5), que mostram o comportamento dos quantitativos de cada manifestação patológica encontrada nas torres do condomínio analisado.
