**Incentivo aos deslocamentos sustentáveis: uma análise da  
caminhabilidade em Catalão (GO)**

*Encouraging sustainable travel: an analysis of walkability in Catalão (GO)*

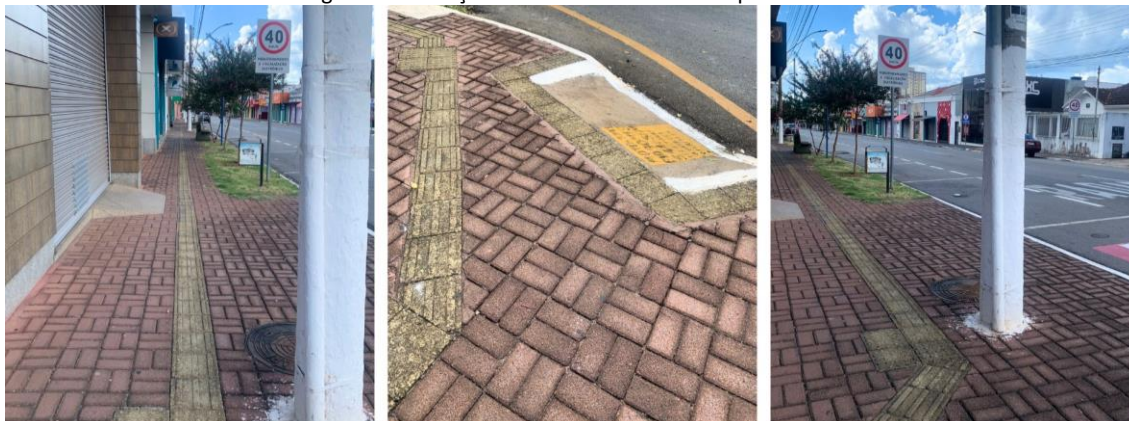
Figura 3 – Condições encontradas durante o percurso 1

O percurso 01 é o único, entre todos os demais, a apresentar áreas de vegetação na faixa de serviço, bem como o maior número de árvores, produzindo uma faixa bastante consolidada com apoio de bancos, embora apresente postes instalados em área de faixa livre. No âmbito de “dimensionamento adequado”, a largura da calçada total é de 3,05 metros, sendo 1,40 metro a área sem canteiro, ou seja, para a faixa livre dos pedestres e de transição. Dessa forma, por meio do cálculo estabelecido pelo Guia, que considera um dimensionamento mínimo de largura que seja confortável para o fluxo de pessoas, a faixa livre para circulação deveria se apresentar, conforme uma média de 15 pedestres por minuto, com no mínimo 2,25 metros.

Ainda na região 01 analisada, nota-se o emprego constante de infraestrutura que visa acessibilidade universal, como a aplicação do piso tátil e o rebaixamento do meio fio da calçada para travessias seguras dentro das normas estabelecidas, sendo um diferencial das demais áreas

estudadas, embora não aplique corretamente todos os detalhes exigidos por norma (Figura 3). Com um percurso de cerca de 115 metros, o quarteirão apresenta conexões que podem ser consideradas seguras, embora não apresente faixa de travessia em uma das esquinas. Além disso, nota-se a presença de rampas de acesso para a entrada de vários comércios que restringem a área de circulação pública e invadem a faixa livre, o que se repete nas áreas 4 e 5 analisadas.

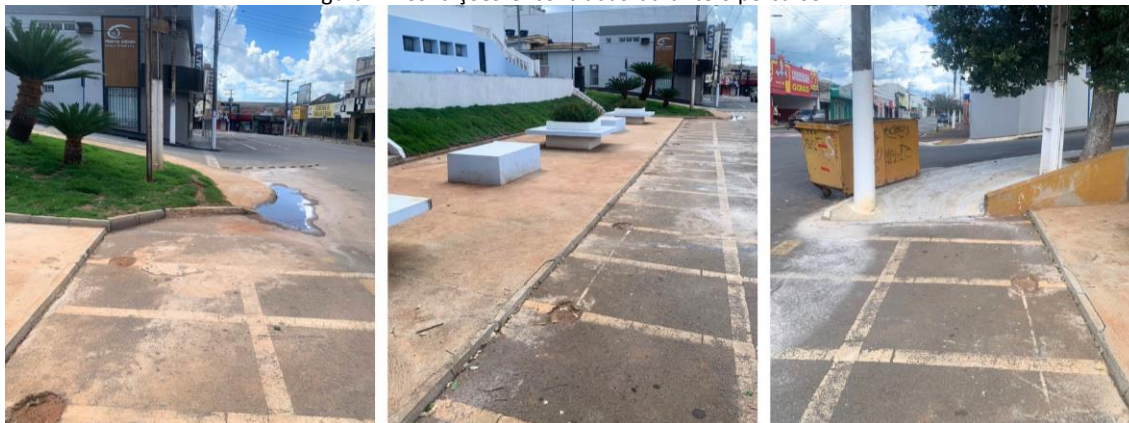
Figura 4 – Condições encontradas durante o percurso 2

Já a quadra 02, com um percurso curto de 30 metros de extensão, prioriza veementemente os veículos automotores por interromper a calçada para ceder espaço ao estacionamento local (Figura 4). Embora favoreça um ponto de encontro e descanso com o mobiliário urbano disposto, infringe o espaço adequado de circulação para os pedestres, restando somente 1,20 metro livre nas adjacências dos bancos. O local não possui acesso democrático para a população e apresenta esquinas com visibilidade afetada e ausente de faixa de travessia para pedestres. De acordo com a fórmula de dimensionamento de faixa livre, a área deveria apresentar, no mínimo, 1,60 metro conforme a média de 15 pedestres por minuto.

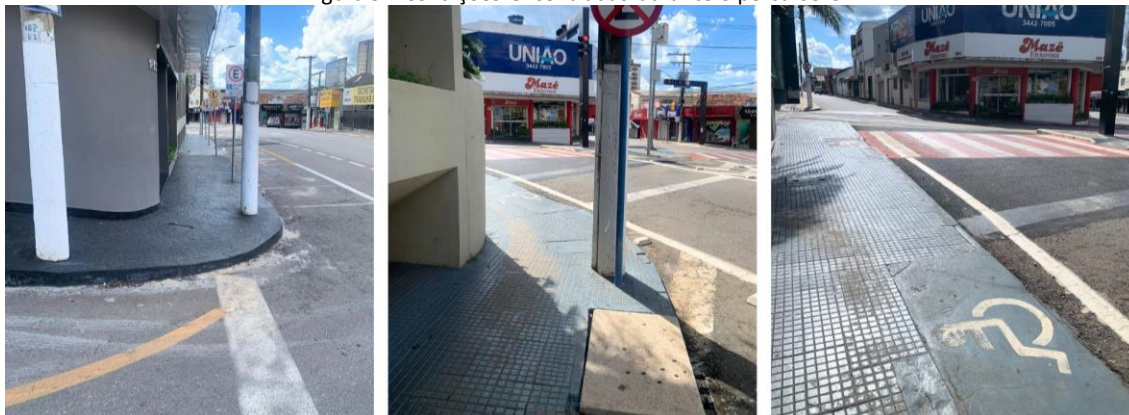
Figura 5 – Condições encontradas durante o percurso 3

O percurso 3, também considerado reduzido, de cerca de 47 metros de extensão, apresenta 2,05 metros de largura totais na calçada, que se desenvolve com uma faixa de serviço estreita que possui apenas a implantação de postes e placas. Conforme o cálculo de faixa livre,

a largura indicada para 15 pedestres por minuto, seria o mínimo recomendado pela norma, ou seja, 1,20 metro. Assim como a maioria das quadras avaliadas, o quarteirão apresenta escassa infraestrutura de acessibilidade, com rebaixamentos da calçada para travessia em apenas uma esquina, além de não exibir qualquer referência na área de passeio para conduzir pessoas de visão reduzida, como piso tátil, o mesmo ocorre nas áreas 4, 5 e 6. Ademais, a região confere segurança de travessia na via, embora possa afetar a visibilidade e circulação na esquina pelo posicionamento dos postes (Figura 5).

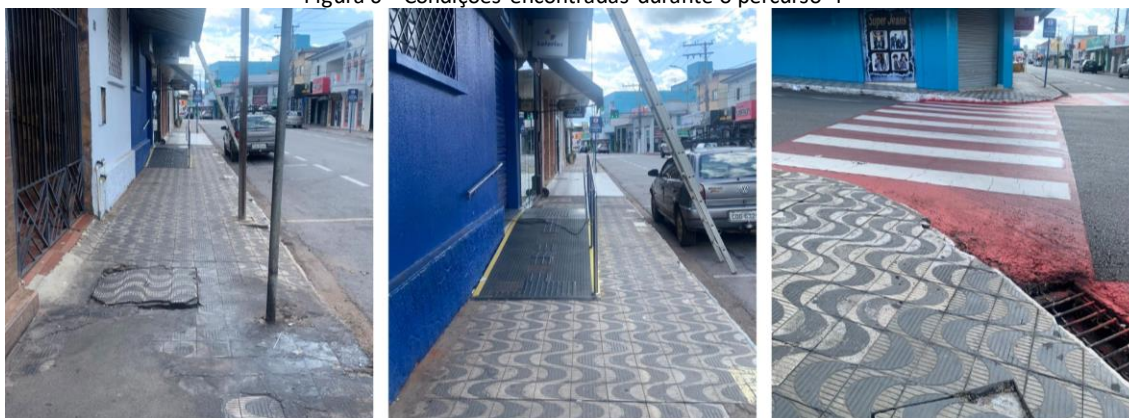
Figura 6 – Condições encontradas durante o percurso 4

A área 4 analisada, de 150 metros de extensão, compõe um dos mais importantes quarteirões comerciais de Catalão. Percebe-se que em seu percurso há diversos pontos em que o piso apresenta irregularidades na superfície, dificultando o acesso democrático (Figura 6), o que também ocorre no percurso 5. A calçada, de 2,30 metros de largura, sofre redução de até 1,10 metro para uma rampa de acesso à lotérica, e, segundo à fórmula aplicada, a faixa livre deveria conter um dimensionamento mínimo, considerando 20 pedestres por minuto, de 2 metros. Além disso, a quadra confere visibilidade de travessia dos pedestres.

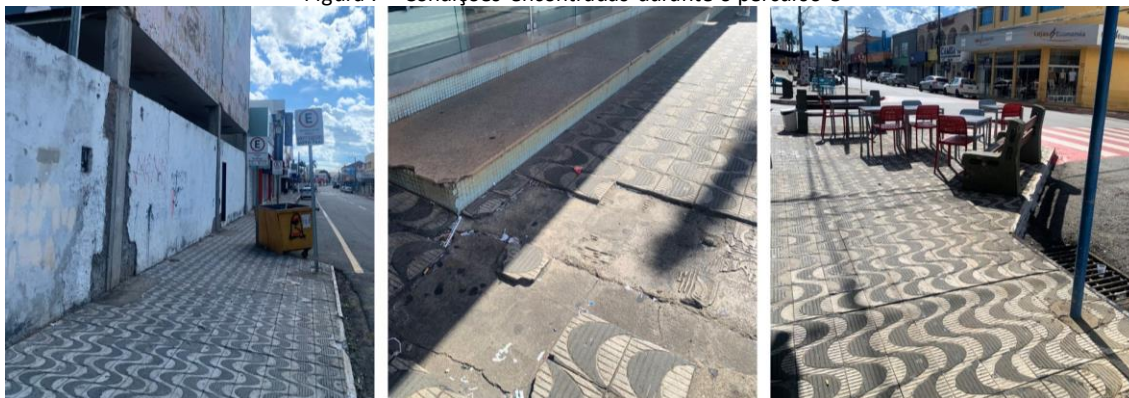
Figura 7 – Condições encontradas durante o percurso 5

A calçada 5 avaliada é a única a apresentar maior variação de largura em sua extensão, sofrendo um intenso estreitamento ao ceder espaço para o estacionamento público. Com uma

média de 2,40 metros de largura, a área de passeio passa a oferecer 1,73 metro para a circulação nessas condições (Figura 7), quando, conforme cálculo, deveria apresentar 1,80 apenas de faixa livre para a média de 20 pedestres por minuto. Com uma extensão de 110 metros, a quadra apresenta mobiliário urbano fixo em uma de suas esquinas, como bancos, que são instalados no local em frente à faixa de pedestres, o que dificulta uma conexão segura para atravessar. Ademais, há um comércio na região que ocupa um espaço para além do que é permitido, em faixas de transição e livre, obstaculizando com mesas e cadeiras o lugar público de circulação, o que também acontece na quadra 6.

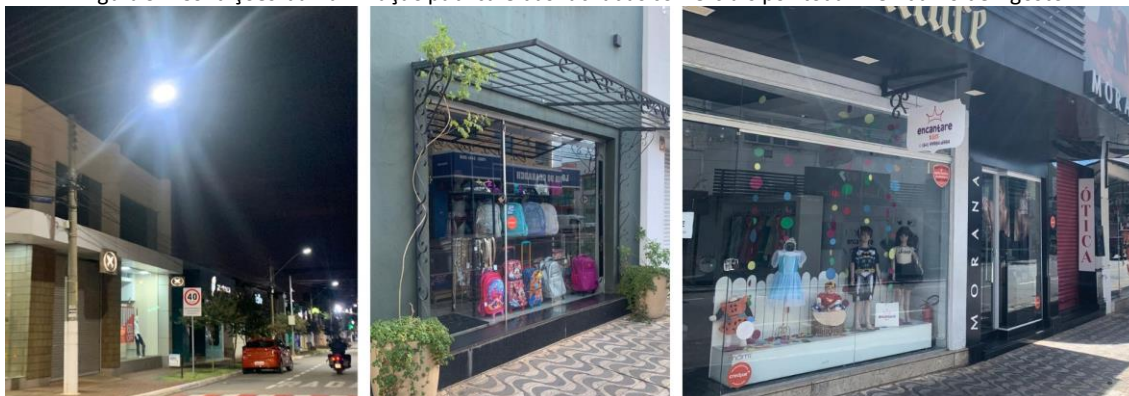
Já no item de “segurança permanente”, nota-se que a iluminação pública é suficiente e encontra em bom estado de manutenção em todas as áreas analisadas, entretanto, percebe-se pela alta altura dos postes de luz que eles visam iluminar principalmente a via, ou seja, priorizar a circulação dos veículos. Além disso, evidencia-se a forte presença de comércios com grandes vitrines de vidro no térreo em toda extensão da via, com algumas exceções, que estimulam a maior segurança dos transeuntes, contudo, cabe destacar que em sua grande maioria, os estabelecimentos são lojas varejistas e não há pontos em que o pedestre possa exercer uma conexão com o espaço que o convida a socializar, exceto caso ele faça compras (Figura 9). Ademais, há locais de serviços que se complementam e reforçam deslocamentos próximos de pedestres, como cafeterias, lanchonetes, sorveterias adjacentes de escritórios e demais espaços de trabalho.

Figura 9 – Condições da iluminação pública e das fachadas comerciais por toda Avenida 20 de Agosto

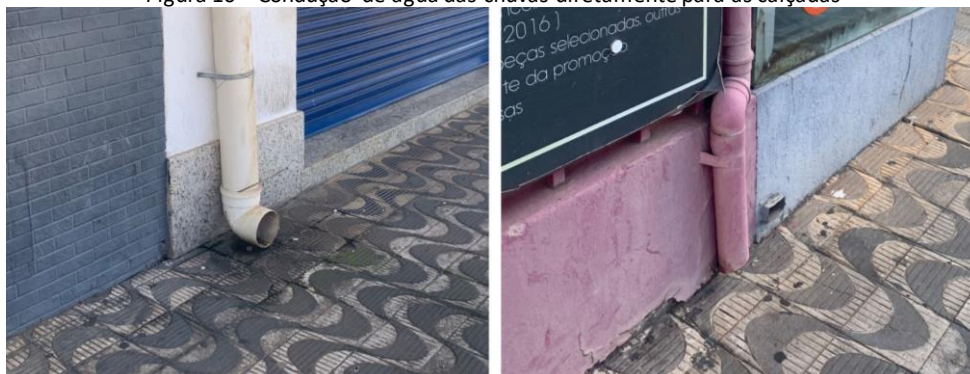
Por fim, no quesito “drenagem urbana”, embora haja uma adequada inclinação transversal em todas calçadas analisadas, não há jardins de chuva implementados e é comum encontrar diversas tubulações dos comércios que terminam nas fachadas e conduzem as águas das chuvas para a área de passeio, o que demonstra uma total desatenção com os pedestres no local (Figura 10).

Figura 10 – Condução de água das chuvas diretamente para as calçadas
