Uso De Vants Como Ferramenta Na Identificação De Ações Deletérias Em Obras De Arte Especiais

Use of UAVs as a Tool in Identifying Detrimental Actions in Special Works of Art

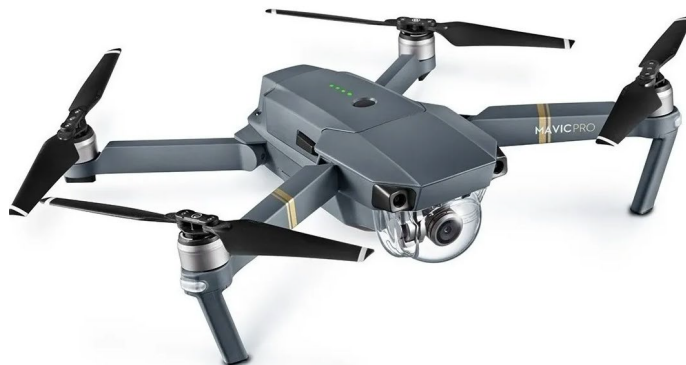
Figura 2 – Drone Mavic 2 Zoom

Para o levantamento fotográfico, utilizou-se um Veículo Aéreo Não Tripulado (VANT), especificamente o modelo DJI Mavic 2 Zoom, equipado com câmera de alta resolução e zoom óptico de até 2x, GPS e capacidade de voo estabilizado. A operação foi realizada com controle remoto e dispositivos móveis.

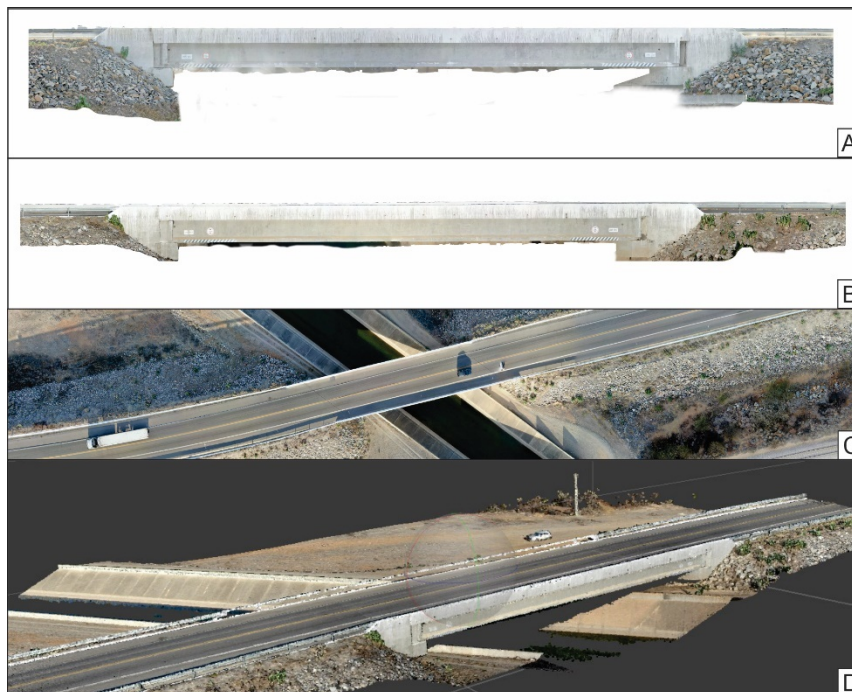
Figura 3 – Ortofoto composta da Ponte 1 (A: Vista Longitudinal Leste; B: Vista Longitudinal Oeste; C: Vista do Tabuleiro e D: Vista Isométrica).

Os baixos valores de Erro de Reprojeção (próximos a 1 pix) e a alta Resolução do Solo (GSD \approx 5 mm/pix} nas fachadas) confirmam que o voo automático produz ortofotos

com precisão geométrica importantes para uma inspeção mais detalhada. O resultado do processamento integral da Ponte na BR-116 é demonstrado na Figura 3.

Na Ponte na BR-116, não foram identificadas manifestações deletérias significativas que comprometessem a estabilidade da OAE, validando o levantamento de alta precisão como um registro de referência (baseline) para o futuro monitoramento.

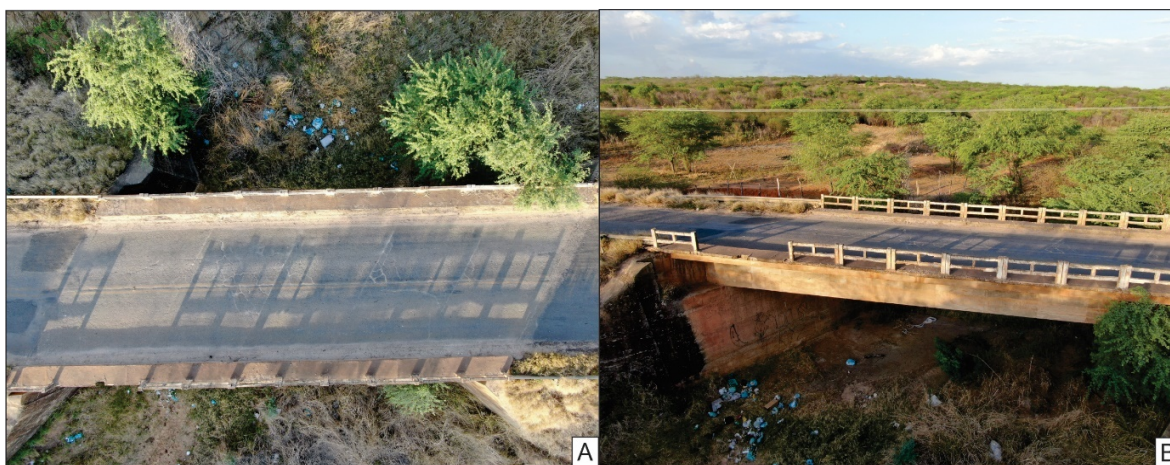
Figura 4 – (A) Ortofoto da Ponte sobre o Riacho Pitombeira (voo automático); (B) Exemplo de foto normal obtida por voo manual na fachada, método adotado nas estruturas da PE-615.

A Figura 4 ilustra o contraste metodológico: o produto de alta precisão obtido automaticamente (ortofoto da pista) e o tipo de imagem utilizada para a inspeção nas fachadas (foto normal de voo manual).

Nas estruturas da PE-615, a identificação das manifestações deletérias foi realizada através do exame visual direto das fotos normais de alta resolução capturadas em voo manual (Figura 2B). A ausência de ortofotos limitou a quantificação métrica das anomalias, mas permitiu o seguinte mapeamento qualitativo:

- Ponte sobre o Riacho Pitombeira: Estruturalmente OK, mas elementos funcionais como Passeio (alto grau de deterioração do concreto) e Drenagem/Sinalização/Pintura (mal estado de conservação) foram encontrados.
