Qualidade ambiental do Riacho das Porteiras, Petrolina, PE - utilizando Protocolo de Avaliação Rápida

Environmental quality of Riacho das Porteiras, Petrolina, PE - using a Rapid Assessment Protocol

O presente estudo tem como objetivo avaliar a qualidade ambiental de trecho urbano do Riacho das Porteiras, no município de Petrolina-PE, utilizando o Protocolo de Avaliação Rápida de Rios como ferramenta de avaliação.

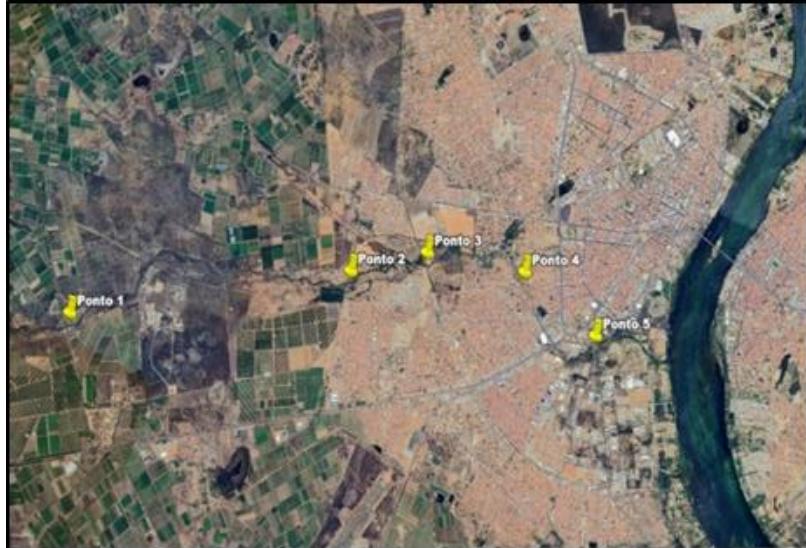
Figura 2 - Pontos de avaliação coleta de dados e amostras no Riacho das Porteiras, Petrolina, PE.

Utilizando a ferramenta Google Maps observou-se o curso de água para definir pontos e posterior visitação in loco, com aplicação do PAR. Como critérios de escolha dos pontos definiu-se aquele localizado antes da influência urbana (P1); aqueles localizados a montante de lançamentos de estações de tratamento de esgotos (P2 e P3); em locais densamente povoados (P4) e na sua Foz (P5). Definiu-se então cinco pontos conforme Tabela 1 e Figura 2.

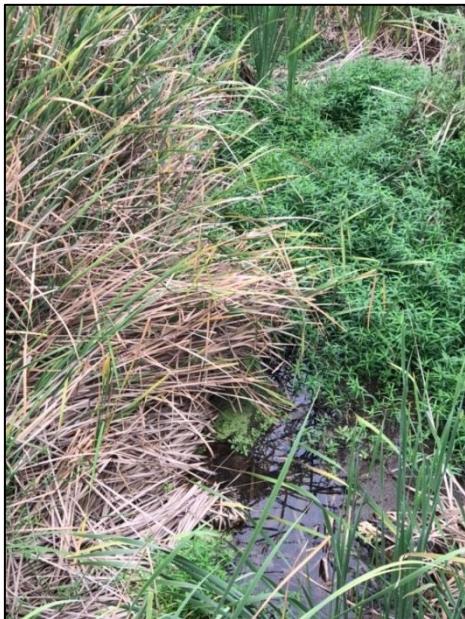
Figura 3 – Ponto de visita P1.

Na primeira campanha, foi possível notar que o ponto 1 visitado (Figura 3) apresentava um trecho com água transparente, ausência de odor, presença razoável de resíduos sólidos e materiais em suspensão, visto que se trata de uma área pouco habitada. Sua margem foi caracterizada como não retificada apesar da preservação visível da vegetação ciliar. Apresentando interconexão com esgoto doméstico, drenagem ou efluentes em geral de forma insignificante, ao passo que a presença de erosão, cercas e postes a menos de 2m, e obstruções à fluidez da água se manifestaram significativamente.

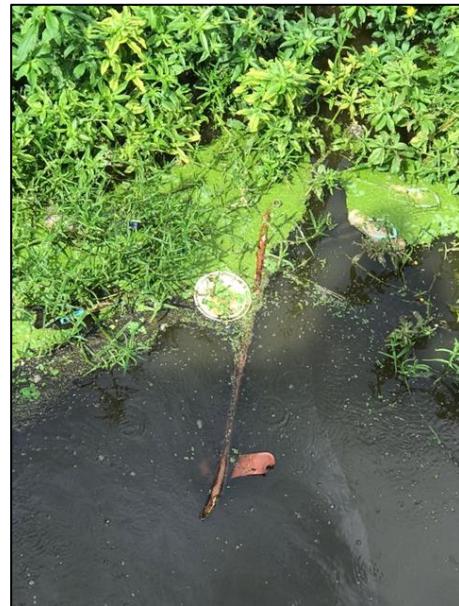
Figura 4 – Ponto de visita P2

No ponto 2 (Figura 4) foi notada a presença de muitos resíduos sólidos e materiais em suspensão, assim como a vegetação ciliar. O trecho observado é retificado, e possível interconexão com esgoto doméstico, drenagem ou efluentes em razão às moradias localizadas a pouco mais de 5m.

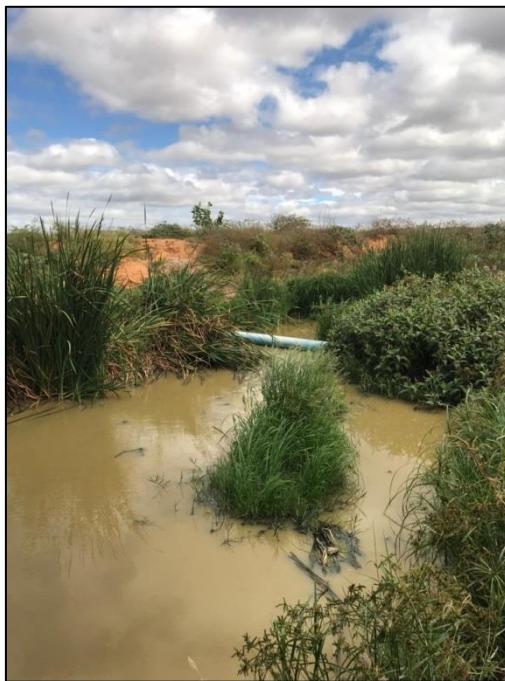
Figura 5 – Ponto de visita P3.

O ponto 3 (Figura 5) apresentava uma água escura com odor característico, presença razoável de resíduos sólidos e materiais em suspensão. Trata-se de um trecho retificado com a presença significativa de erosão, preservação da vegetação ciliar e interconexão com esgoto doméstico, provavelmente em razão à atuação de elementos externos a pouco mais de 5m de distância.

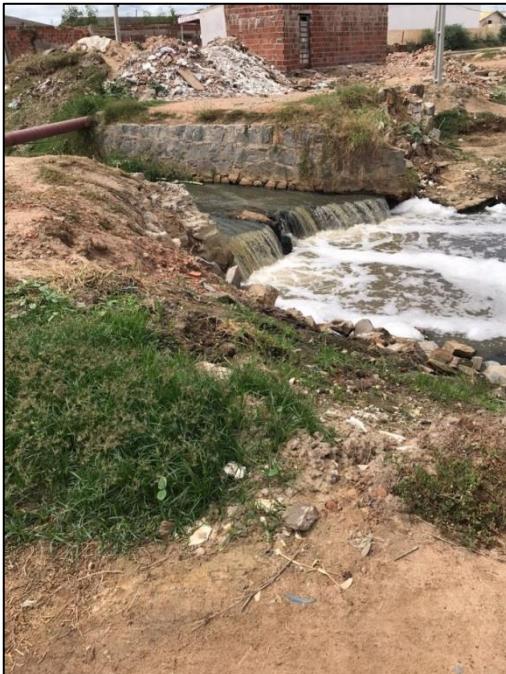
Figura 6 - Ponto de visita P4.

O P4 (Figura 6) apresentou-se como o trecho com maior quantidade de aspectos problemáticos. Apresentava uma água escura com cheiro forte, grande quantidade de resíduos sólidos e materiais em suspensão, com presença de espuma na água. Obstruções à fluidez da água pouco significativas, mas com presença de erosão, vegetação ciliar, e postes e estruturas construídas próximo do curso de água. Observou-se também interconexões com a rede de esgoto provavelmente doméstico. O quinto ponto (Figura 7) apresentava aspectos parcialmente idênticos aos do P1.
