**Ocupação em áreas de fragilidade ambiental, uma análise do  
Assentamento Carrapicho na cidade de Várzea Grande – MT**

## Ocupação em áreas de fragilidade ambiental, uma análise do Assentamento Carrapicho na cidade de Várzea grande – MT

**Objetivo** – Este artigo analisa as ocupações irregulares em áreas de preservação ambiental, tomando como estudo de caso o Assentamento Carrapicho, localizado na região Leste de Várzea Grande – MT. A pesquisa identifica os fatores que contribuíram para a ocupação irregular no local, os impactos socioambientais decorrentes e propõe estratégias de intervenção para mitigar os riscos e promover a sustentabilidade urbana.

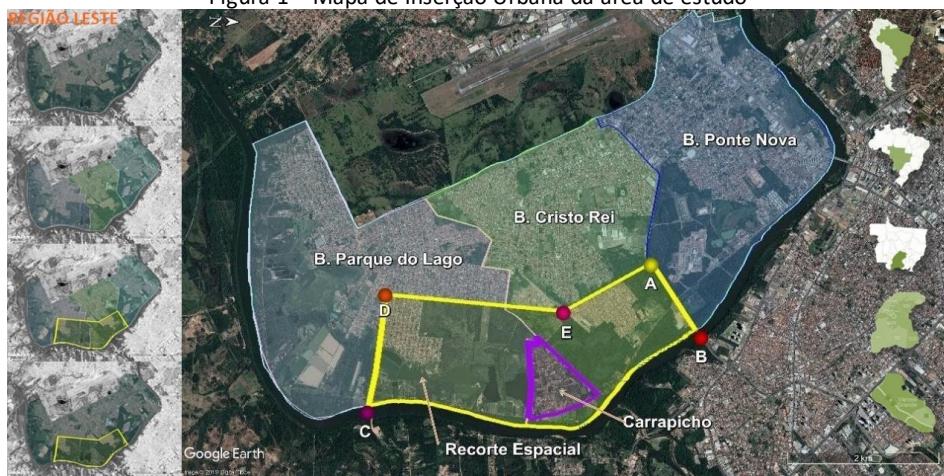
Figura 1 – Mapa de Inserção Urbana da área de estudo

O Assentamento Carrapicho, figura 1, está localizado no bairro Cristo Rei, região Leste da cidade de Várzea Grande – MT.

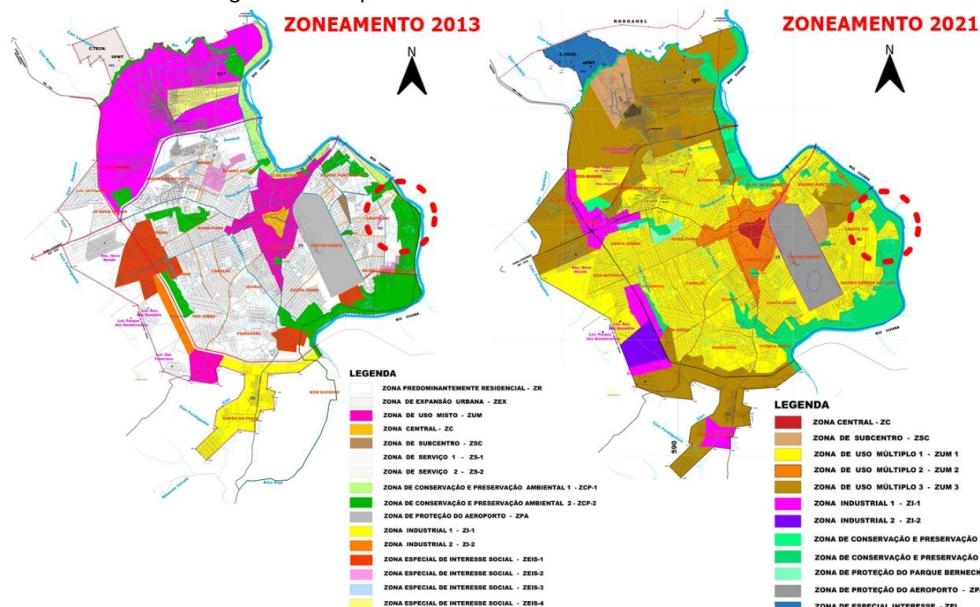
Figura 2 – Comparativo zoneamento 2013 e zoneamento 2021

Na figura 2, os mapas demonstram as mudanças da Lei Complementar Nº 4700/2021 que dispõe sobre o Zoneamento de Uso e Ocupação do Solo Urbano do Município de Várzea Grande, onde é possível observar a retirada de toda área do Assentamento Carrapicho da Zona de Conservação e Preservação Ambiental – II - ZCP II, e sua integração à Zona de Uso Múltiplo 1 – ZUM 1.

Esse fato não muda a inadequação desse tipo de assentamento à ocupação humana, se forem consideradas suas características físicas e ambientais. Pertencer ou não a ZCP II, não altera em nada as suas características morfológicas e ambientais, já que a área continua inadequada para permanência humana.

Para o desenvolvimento da pesquisa foi definido um recorte espacial em torno do assentamento, observando os aspectos ambientais e o tecido urbano consolidado, conforme representado na figura 2.

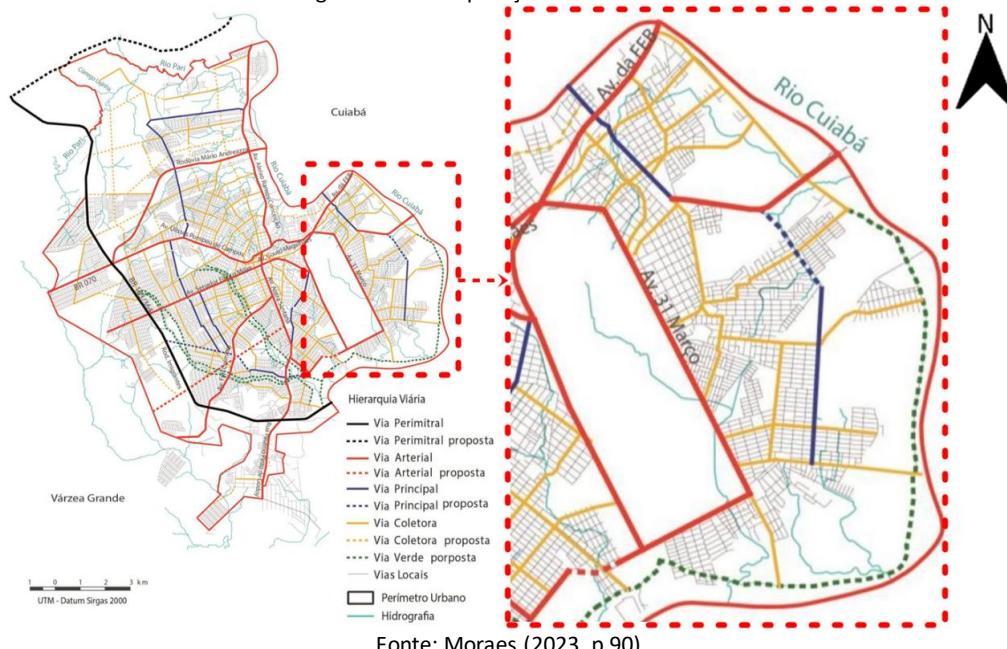
Figura 3 - Hierarquização do sistema viário

No Mapa de Hierarquização Viária da LC Nº 4.701/2021, figura 3, é possível observar que o recorte espacial se limita a Leste com o rio Cuiabá, com a alameda Júlio Müller (tracejado em verde musgo) atravessando esse perímetro no sentido norte-sul. Outro ponto importante é a proposta de transformar essa via em uma Via Verde, idealizando um cenário futuro após a finalização das obras de construção da ponte Sarita Baracat de Arruda. Deste modo, a atual alameda Júlio Muller alcançaria uma importância significativa em razão da sua localização estratégica como ligação de regiões importantes de ambas as cidades.

No mesmo mapa, figura 3, podemos observar que, ao Sul, o recorte é limitado pela avenida São Gonçalo (amarelo ocre), início da avenida onde está a cabeceira da nova ponte e,

essa via atravessa todo o bairro Parque do Lago e finaliza ao encontrar da avenida 31 de Março, uma das mais importantes de Várzea Grande. A Oeste, o recorte é limitado pela avenida Tricolor (azul marinho), hierarquizada como via principal. Conforme a lei, existe uma proposta de implantação de uma nova via (verde musgo tracejado) que conectará a avenida Tricolor com a avenida Doutor Paraná. Enquanto ao Norte o recorte espacial é limitado pela avenida Doutor Paraná (azul marinho) que conecta Cuiabá e Várzea Grande por meio da Ponte Sergio Motta.

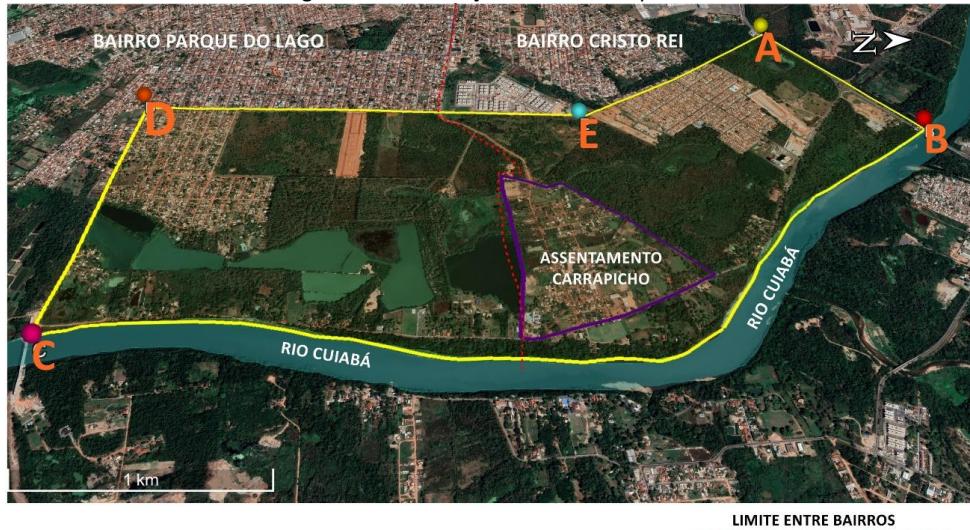
Figura 4 – Delimitação do recorte espacial

O recorte espacial estabelecido possui aproximadamente 6 km<sup>2</sup> (seis quilômetros quadrados), divididos com cinco pontos de referência que definem o seu perímetro, aqui representados pelas letras "A", "B", "C", "D" e "E", cujo marco principal é a ponte Sergio Motta, como pode ser observado na figura 4.

O ponto A está na Avenida Doutor Paraná, a 1.100 km (um quilometro e cem metros) da Ponte Sergio Motta. Ponto B, a ponte Sergio Motta. Ponto C, local onde está sendo construída a nova ponte que ligará o Bairro Parque Atalaia (Cuiabá) ao Bairro Parque do Lago (Várzea Grande). Portanto os pontos B e C são paralelos à margem do Rio Cuiabá. Ponto D, está a 1,5km (um quilometro e quinhentos metros) do local de construção da nova ponte, próximo à confluência da Avenida São Gonçalo com a Avenida Tricolor, no Bairro Parque do Lago. Ponto E, está na Avenida Tricolor a 2,25km (dois quilômetros e vinte e cinco metros) do ponto D, já nos limites do Bairro Cristo Rei. Assim, os pontos D-E estão paralelos a Avenida Tricolor, finalizando com uma reta traçada do ponto E ao ponto A.

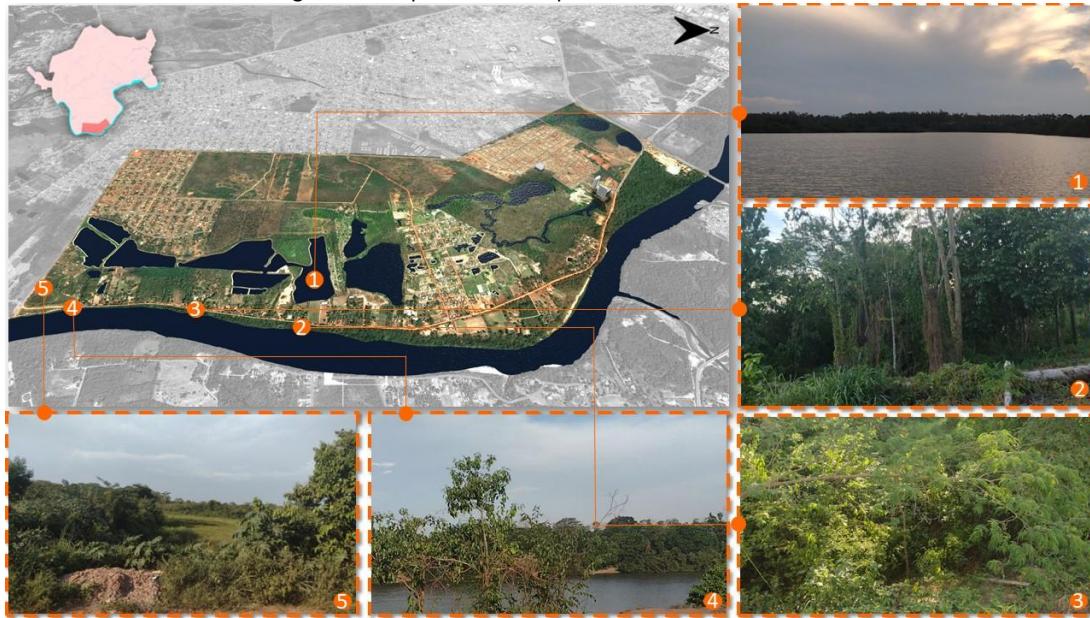
Figura 5 – Mapeamento das potencialidades ambientais

Conforme o Mapeamento das Potencialidades Ambientais na figura 5, foram identificadas grandes áreas com vasto potencial ambiental e paisagístico aptas à implantação de parques e espaços de uso público, possibilitando a criação de espaços e lazer e recreação. Os grandes lagos presentes na área, possibilitariam o uso para esportes aquáticos e banho.

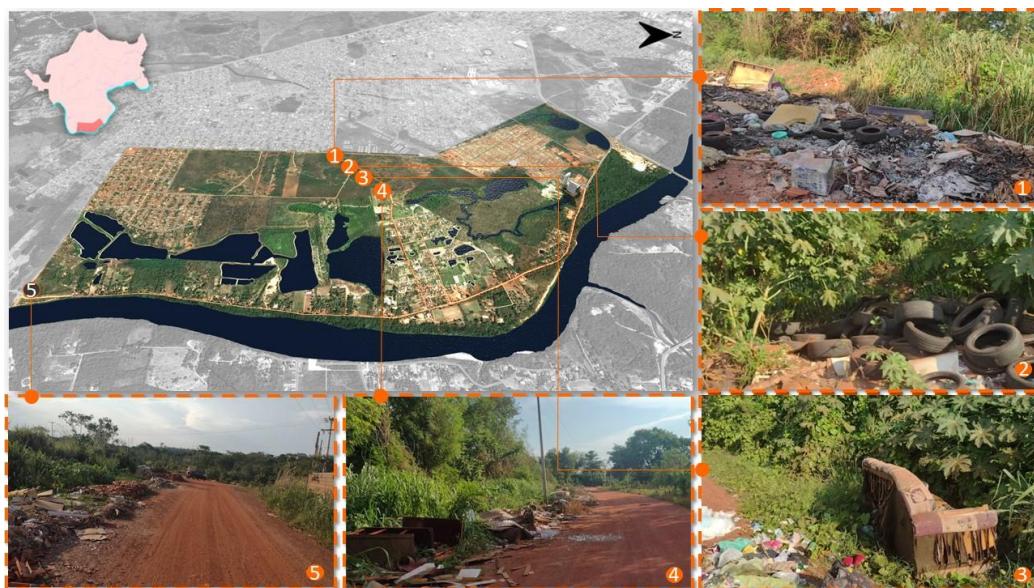
Figura 6 – Mapeamento da poluição ambiental

Entretanto, a área em estudo convive com o abandono e descaso do poder público e, apesar de todo o seu potencial ambiental, recebe diariamente despejos ilegais de lixo, que corroboram com a poluição e degradação ambiental, como pode ser observado na figura 6.

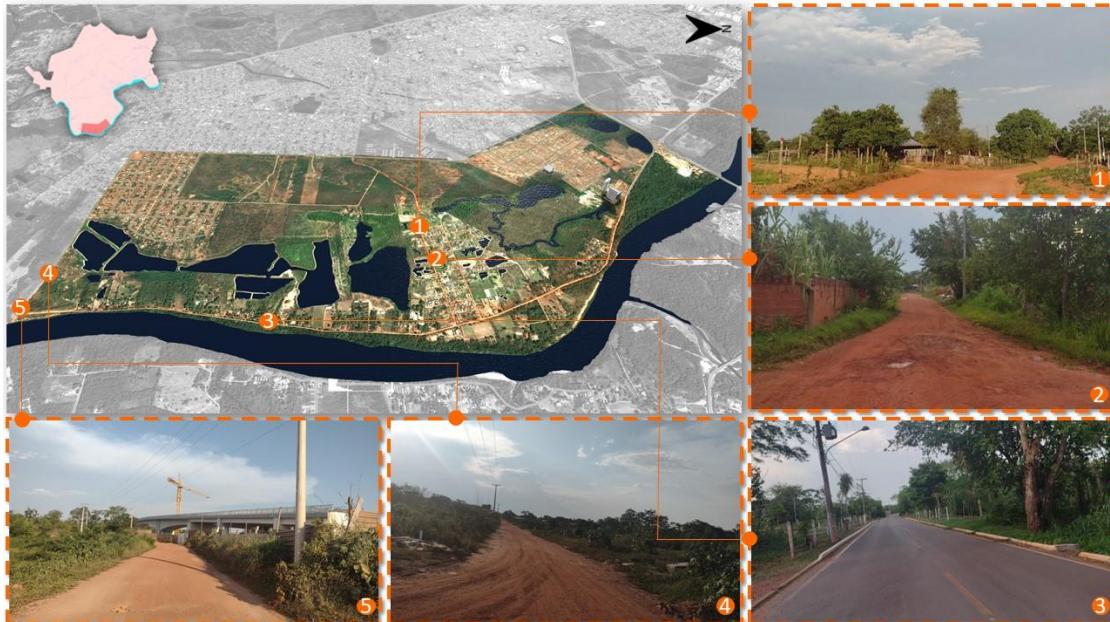
Figura 7 – Mapeamento da infraestrutura urbana ofertada

Conforme o mapeamento, foi identificada uma infraestrutura urbana insuficiente e precária ao longo das vias, que delimitam o recorte espacial.

Existe pavimentação asfáltica apenas em alguns trechos da alameda Júlio Muller e parte da avenida Tricolor, enquanto as demais vias não possuem pavimentação, calçamento, sistema de iluminação e drenagem urbana, bem como, esgotamento sanitário (figura 7).

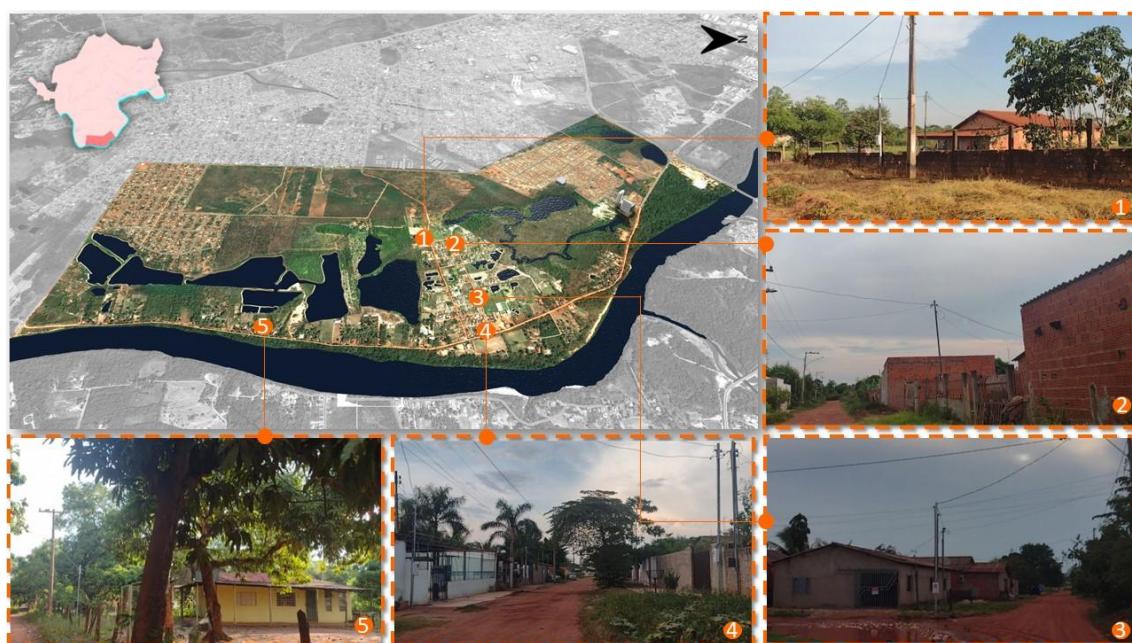
Figura 8 – Mapeamento do padrão construtivo das moradias

Toda a área possui rede elétrica, no entanto a iluminação pública é escassa ou ausente, figura 8. A região possui rede de abastecimento de água, porém como não há coleta e tratamento de esgoto, e as residências ainda utilizam fossa séptica, aumentando o risco de poluição da água.

A maioria das casas são resultado de autoconstrução e o padrão construtivo é baixo, com estrutura precária e ausência de acabamentos.
