Aspectos do meio físico, da ocupação urbana e impactos ambientais presentes na bacia do Córrego Machadinho

Assim, o presente trabalho trata da caracterização preliminar da Bacia Hidrográfica do Córrego Machadinho, localizada na porção sul da área urbana do município de Araçatuba (SP), considerando os aspectos do meio físico (geologia, geomorfologia), a ocupação urbana e os impactos ambientais presentes na área.

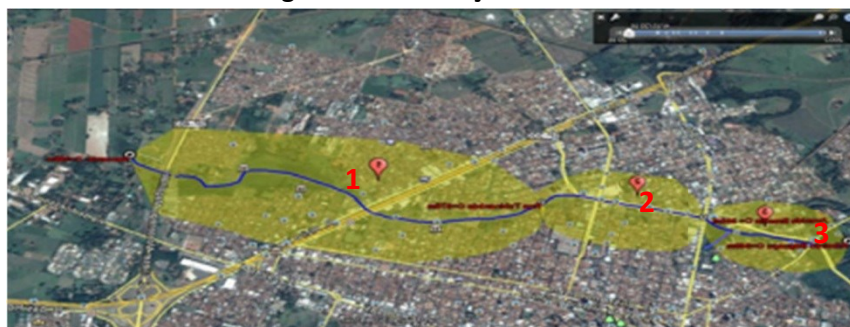
Figura 1 – Localização da área

A região de interesse localiza-se na porção sul da área urbana de Araçatuba e está inserida na Bacia do Córrego Machadinho, situando-se entre os meridianos 50° 30'10" e 50°30'50"W e os paralelos 21°10'30" e 21°10'45"S, como de pode observar na Figura 1.

1 - Alto curso (Nascente-Av. Tupinambás), 2 - Médio Curso (Av. Tupinambás até Av. Brasília).
3 - Baixo Curso (Av. Brasília até o Ribeirão Baguaçu).

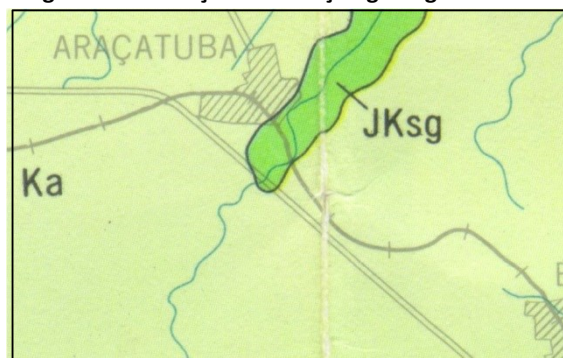
Figura 2 – ilustração da situação geológica da área.

Para a descrição deste concentrou-se nesses fatores, a fim de oferecer um panorama geral do objeto analisado. Segundo IPT (1981), o contexto geológico regional apresenta a ocorrência de unidades litoestratigráficas da Bacia do Paraná pertencentes aos Grupos Bauru e São Bento. O Grupo Bauru é representado na região pela Formação Adamantina, a qual é composta basicamente por arenitos de granulação fina a muito fina, com alternância de bancos de lamitos, siltitos. O subsolo local mostra a ocorrência de uma camada de solo superficial com textura areno-siltosa (variando de 2 a 6m de profundidade) seguido de um substrato rochoso FURTADO (2008). Em função desta textura a ocorrência de processos erosivos é mais acentuada do que em solos argilosos.

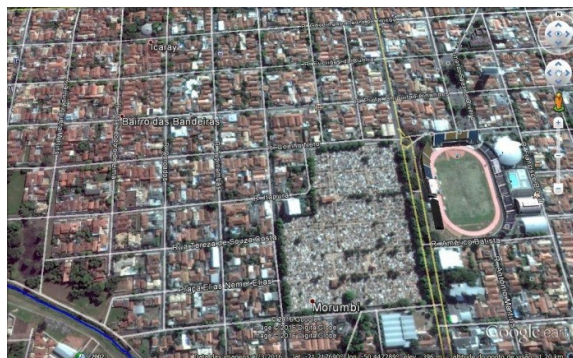
Figura 4 - parcela da área urbana no alto e médio curso-Bairro Bandeiras.

Assim, os divisores de água e as porções mais elevadas do vale do Córrego Machadinho apresentam alta densidade de ocupação, principalmente na porção a norte da área, no médio e alto curso do Machadinho, como se pode verificar na Figura 4.

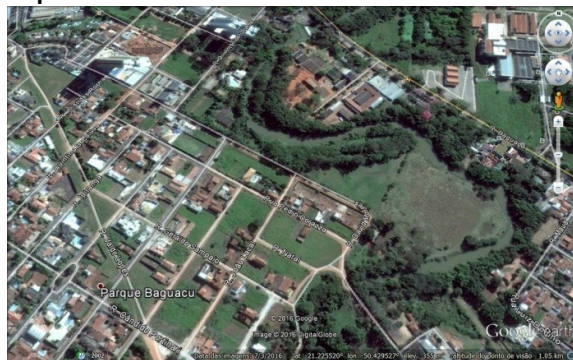
Figura 4 a- parcela de área urbana no baixo curso - Bairro Bagaçu.

Nas parcelas da área que se situa no baixo curso, a ocupação é bem menos intensa, como se pode verificar na Figura 4 a.

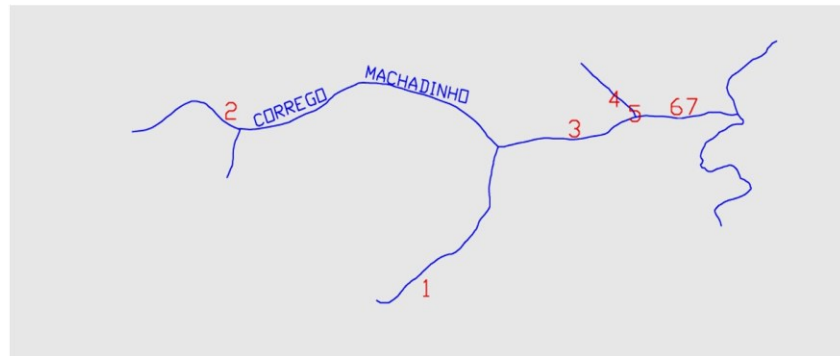
Figura 6 – pontos de contribuição e canalizações identificadas

O desenvolvimento urbano na região estudada e de suas vizinhanças fez com que parte do vale das drenagens locais (principalmente sua planície de inundação) fosse ocupada com obras comerciais e residenciais. Como é comum nesses casos, a redução do volume natural do vale foi compensada com obras de canalização dos cursos d'água, porém as obras existentes no local parecem indicar a ocorrência de erros construtivos ou de dimensionamento de tais estruturas. Tentando identificar os possíveis problemas existentes, foi realizada uma visita à área, durante a qual se procedeu à identificação das principais obras de drenagem urbana presentes no local. Para facilitar a localização de tais obras, as mesmas são ilustradas e numeradas na Figura 6.

(1) o leito do Córrego Machadinho tende a ter sua vazão significativamente aumentada por diferentes contribuições por diferentes contribuições ao longo de seu curso (pontos 1, 2 e 4);
(2) as galerias e canalizações ao longo curso do Córrego Machadinho tendem a estrangular o fluxo de água no leito do córrego.

As observações apresentadas indicam a possibilidade de alagamentos a montante do ponto 5 e de desenvolvimento de processos erosivos a jusante deste ponto e outro aspecto que contribui para o aumento de vazão na calha do Córrego Machadinho é a existência de dispositivos de descarga de drenagem urbana ao longo do leito do córrego Figura 7.

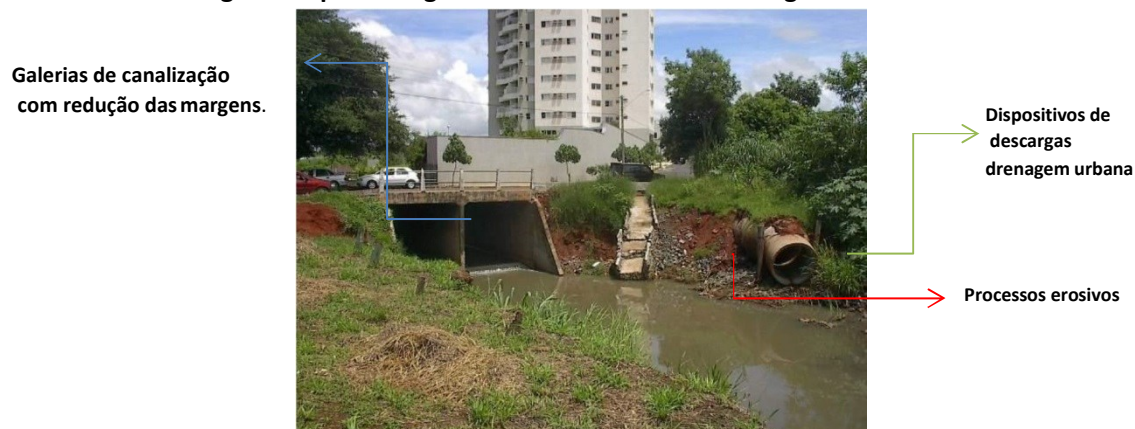
Figura 7 – ponto 7: galeria no baixo curso do Córrego Machadinho.

Os problemas encontrados na área como exemplificado pela figura 7, são:

A existência dessas e de outras descargas tendem a aumentar, ainda mais, o volume de água circulando no leito do Córrego Machadinho.

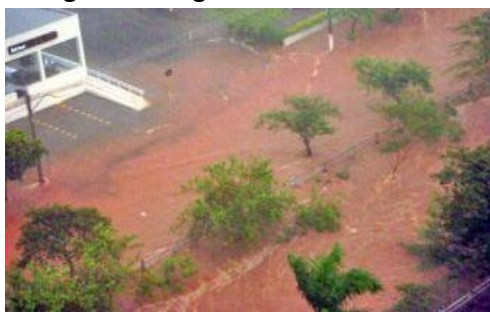
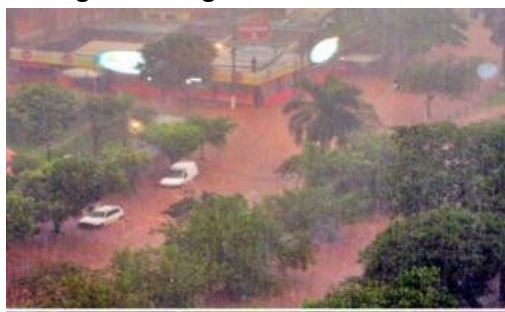
Alagamentos: Além dos problemas de alagamentos já existentes na parcela urbanizada no médio curso do Córrego Machadinho (Figuras 8 e 9), uma vez que a galeria sob a Rua Duque de Caxias e a rotatória da Avenida Brasília não é suficiente para dar vazão a toda água captada, como pode ser constando nos episódios de alagamentos ocorridos no baixo curso do córrego, em 2015 (noticiados na imprensa local) na rotatória da Avenida Baguaçu com Pompeu de Toledo, ilustrado nas Figuras 10 e 11.

Figura 8– Alagamentos médio curso

Figura 9– Alagamentos médio curso

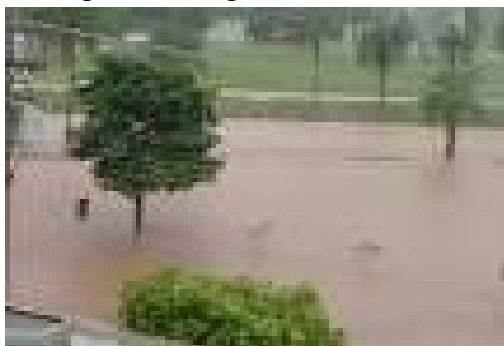
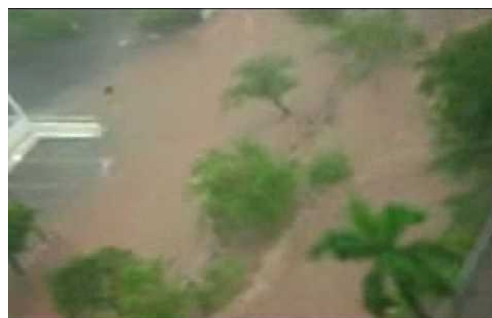
Figura 10– Alagamento baixo curso

Figura 11– Alagamentos baixo curso

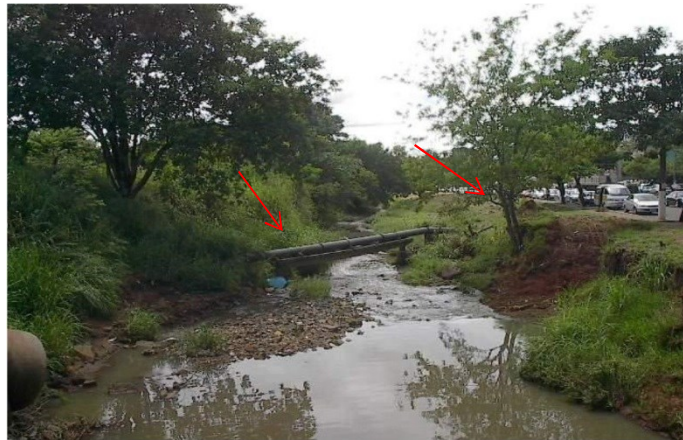
Figura 12 – erosão e assoreamento no baixo curso do córrego.

Erosão E Assoreamento: Evidências de processos erosivos no vale do Córrego Machado podem ser encontradas em diferentes pontos, tanto provocando solapamento de parte das margens do córrego como pondo em risco obras efetuadas no vale do mesmo, como se pode verificar na Figura 12.

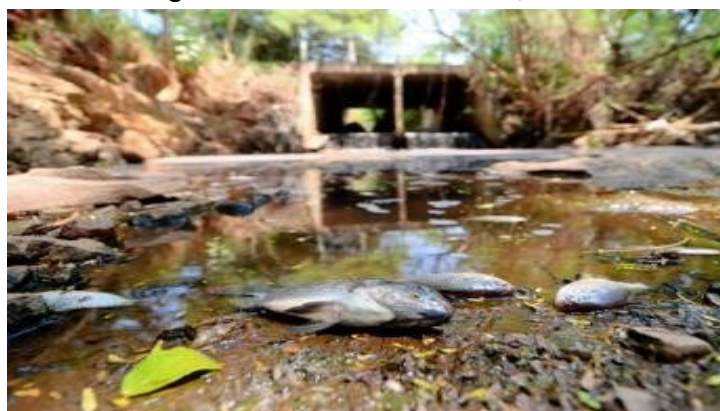
Figura 13 – vazamento Center Química

Riscos De Contaminação: Além dos impactos já descritos, a crescente urbanização da área e o fato de que o leito do córrego é transposto por emissores de esgoto domiciliar e recebe descargas eventuais de esgoto industrial, cria condições de risco de contaminação, a exemplo do vazamento ocorrido, na indústria Center Química em 2014, ilustrado na **Figura 13**.
